البيوت الأثرية في فرسان، أهم عوامل ومظاهر التلف ومقترحات الترميم والصيانة تطبيقاً على بيت الرفاعي

أ/ محمود سيد قرني

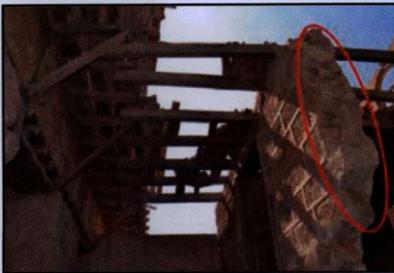
هذا ويرجح أيضا أنه من ضمن عوامل التلف التي أثرت على المباني الأثرية بجزر فرسان بصفة عامة، وبيت الرفاعي بصفة خاصة، الاهتزازات والتي ربما تكون ناتجة عن حدوث زلازل، حيث تقع جزر فرسان على حافة صدع البحر الأحمر وهي بذلك تدخل ضمن حزام الزلازل الذي يمر بجنوب شبه الجزيرة العربية، وقد تم ترجيح تأثير هذا العامل على المباني الأثرية بجزر فرسان، نظرا لما تم ملاحظته من تلف شديد لبعض العناصر المعمارية مثل تساقط بعض الجدران أو أجزاء منها (شكل ١٤).

شكل (١٤): يوضح انهيار الجدران انهيار شبه كلي، وتساقط أجزاء من السقف الخشبي.

- كذلك استخدام نفس نوع الحجر المستخدم في البناء في استكمال الحوائط المتهالكة، وبنفس المونة القديمة وتقنيات البناء التقليدية، وذلك بعد تحديد الأجزاء التالفة تمامًا وأماكن الترميمات السابقة الضارة بالأثر، ثم فك تلك الأجزاء وإعادة البناء.

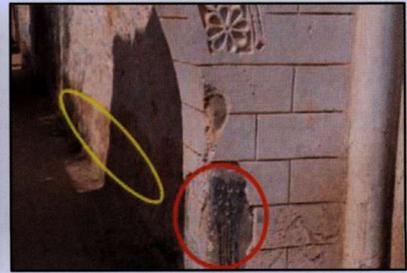
٣- الترميمات السابقة التي تمت على الأثر باستخدام مواد غير متوافقة وطبيعة المبنى، مثل: الأسمنت (البياض المستحدث الإسمنتي)، والذي ساهم في رفع منسوب المياه في الحوائط، نتيجة لأن الأسمنت يحجز الرطوبة بالحوائط ولا ينفذها، وينتج عن ذلك ارتفاع مياه الرشح بالحوائط وانفصال البياض عن الحائط، نتيجة تكون بلورات الأملاح خلف البياض وضغطها عليه مكونة طبقة كثيفة من الأملاح خلفه (شكل ١٣).

شكل (١٣): يوضح استخدام البياض الإسمنتي مما ساعد في رفع منسوب المياه في الحوائط.

- الحفاظ على البياض الأثري الموجود، وإزالة البياض الإسمنتي المستحدث على الحوائط، والبياض بمونة مماثلة للأصل بعد معالجة الحجر القديم.

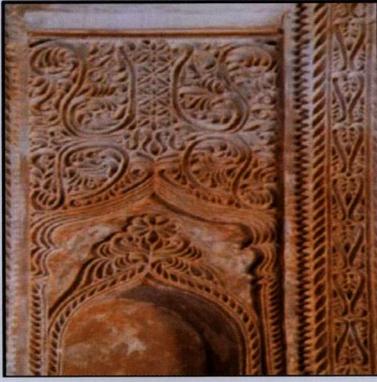
- ارتفاع نسبة الرطوبة والأملاح بالزخارف الجصية.
- وجود أتربة واتساخات على سطح الزخارف الجصية.
- تقشر وانفصال في طبقات الجص المكون للزخارف الجصية.
- انفصال الزخارف الجصية عن سطح الحجر الحامل لها.
- شروخ في الزخارف الجصية.
- تآكل شديد في سطح الزخارف الجصية وتحوله إلى مسحوق أبيض، نتيجة لتعرضه للجفاف ودرجات الحرارة المرتفعة جداً، حيث أدت إلى تحول الجص إلى معدن الانهيدريت والذي يتميز بضعف التماسك مما أدى إلى طمس الزخارف بمرور الزمن. (الأشكال ١٥، ١٦، ١٧، ١٨).

شكل (١٦): يوضح ارتفاع نسبة الرطوبة في الزخارف الجصية وتزهّر الأملاح.

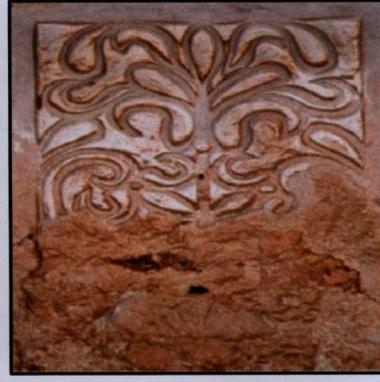
شكل (١٥): يوضح التآكل الشديد في سطح الزخارف الجصية

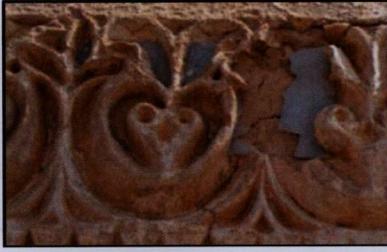
شكل (١٨): يوضح تساقط أجزاء من الزخارف الجصية.

- علاج الشروخ والانفصالات وذلك عن طريق تسليحها بشرائح الفيبرجلاس، واستخدام مادة لاصقة مثل البريمال AC 33.
  - استكمال الزخارف المفقودة من نفس مكونات المونة مع النحت اليدوي وبنفس التصميم الأصلي.

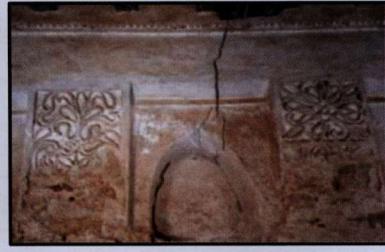
شكل (١٧): يوضح شروخ في الجدران الحاملة للزخارف الجصية وتآكل السطح للزخارف الجصية.

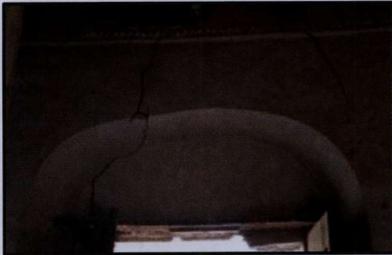
- حدوث انفصال لطبقات الملاط عن سطح الحجر مما أدى إلى فقدان أجزاء كبيرة منها.
- شروخ وتشققات كثيرة في طبقات الملاط. (الأشكال ١٩، ٢٠).

شكل (٢٠): يوضح شروخ في طبقات الملاط والجدران الحاملة لها.

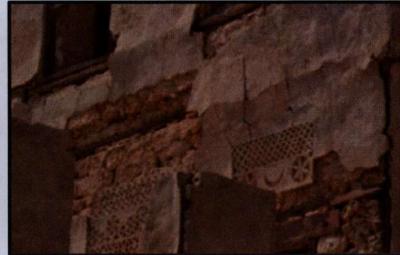
شكل (١٩): يوضح انفصال في طبقات الملاط عن الجدران.

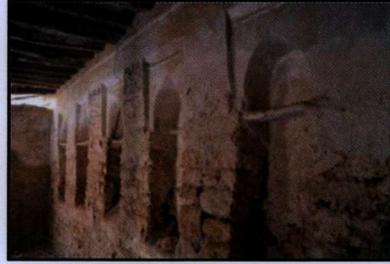
- تأكل السطح الخارجي للأجرار.
- وجود فجوات وشروخ كبيرة وصغيرة بالجدران.
- تكلسات ملحية بالجراراميس وفقدان المونة المائلة للجراراميس (الأشكال ٢١، ٢٢).

شكل (١٧): يوضح تأكل السطح الخارجي للجدران وسقوط طبقات الملاط.

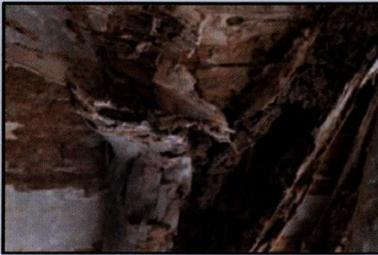
- إصابة الاعتاب والأبواب الخشبية بالتلف الحشري مما أدى إلى تأكلها كليًا أو جزئيًا، إضافة إلى تلف الأسقف الخشبية وتدهور قدرتها الإنشائية نتيجة تسرب مياه الأمطار إليها نتيجة خلل نظام العزل وعدم وجود ميلول لصرف مياه الأمطار (الأشكال ٢٣، ٢٤، ٢٥، ٢٦).

شكل (٢٤): يوضح مظاهر تلف العناصر الخشبية والاصابة الحشرية للاعتاب.

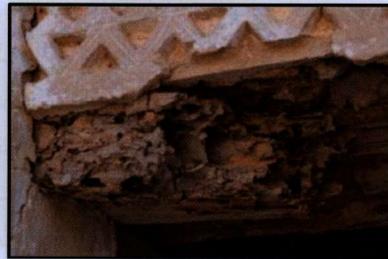
شكل (٢٣): يوضح مظاهر تلف العناصر الخشبية والاصابة الحشرية للاعتاب.

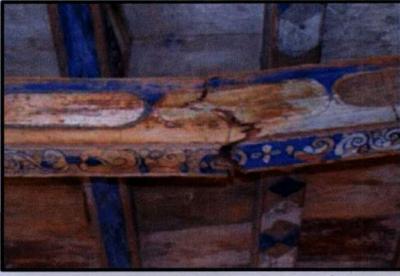
٢- تسرب مياه الأمطار للأسقف الخشبية نتيجة خلل نظام العزل للسطح وعدم وجود ميول لصرف مياه الأمطار والذي أدى إلى تدهور الأسقف الخشبية، هذا بالإضافة إلى زيادة نسبة الأحمال على سطح المبنى مما أدى إلى تلف البراطيم الخشبية بالسطح.

شكل (٢٦): يوضح مظاهر تلف السقف الخشبي  
والزخارف الملونة عليه.

- يجب عزل كامل مسطح المبنى بطبقة عازلة للرطوبة، وذلك لحماية الأساسات من تسرب المياه، بالإضافة إلى عمل ميول صرف الأمطار للأسطح، وتركيب ميازيب حجرية وتخفيف الأحمال.

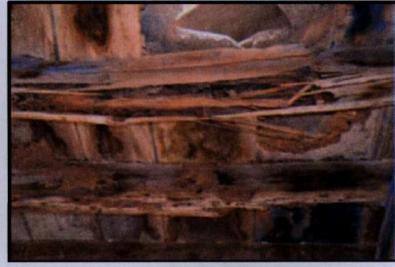
شكل (٢٥): يوضح مظاهر تلف السقف الخشبي.

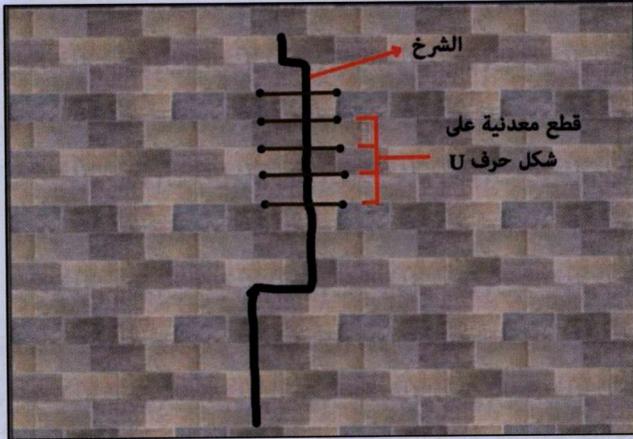
شكل (٢٧): يوضح طريقة علاج الشروخ عن طريق التزيرير. (من تصميم الباحث)

- يجب تزيير وحقن الشروخ بالحوائط ويتم حقن الحوائط بمونة متوافقة مع الأثر، وذلك بعد تحديد مناطق الحقن في الحوائط من خلال الاختبارات الحقلية، ويتم الحقن في نقاط تبادلية لضمان ملء الفراغات الداخلية بالحوائط وذلك للوصول للكفاءة الإنشائية الكاملة للحائط.
