أ.د. محمد على حسن زينهم<sup>١</sup>

### ملخص

## هدف البحث : تحديد اتجاهين لعملية الترميم وعمليات التوسعة والتجديد:

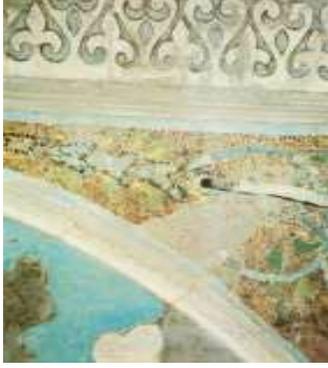
لوحظ من خلال المعاينة بالعين المجردة أن حالة المحراب متهاكلة نتيجة للزلزال الذى ضرب مصر فى عام ١٩٩٢ م فقد لوحظ أن الجانب الأيمن من الرخام قد برز إلى الخارج بمقدار ١٥ سم إلى جانب سقوط العمود الأيمن وأيضاً حدوث تلفيات كثيرة فى الكتل الرخامية المحفورة ، إما بالكسر أو الخروج من مكانها عن طريق الفك ، كما لوحظ سقوط الكثير من القطع الفنية من الفسيفساء وعدم وجود الجزء الأيمن ووجود نصف الجزء الأيسر فقط من التطعيم بالصدف والأحجار أعلى العمودين ، كما لوحظ وجود تشققات كبيرة بالقبلة فى التجويف والحوائط ، هذا ما تم من خلال المعاينة بالعين المجردة والشكل رقم ١ (أ-ب-ج-د-هـ) يوضح مدى التهاك والتأثير السلبى على المحراب.

ب- فقدان الفسيفساء وطمس الزخرفة وتجير وأتربة وشحوم عالقة

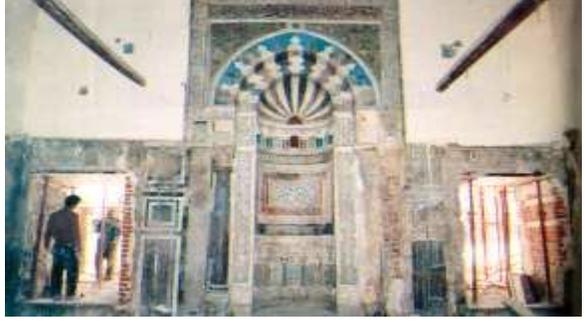
أ- تهالك تام فقد العمود الأيسر إزالة أجزاء كثيرة من الرخام الإتساح التام فصل المحراب عن الحائط بحوالي ٣٠ سم خروج

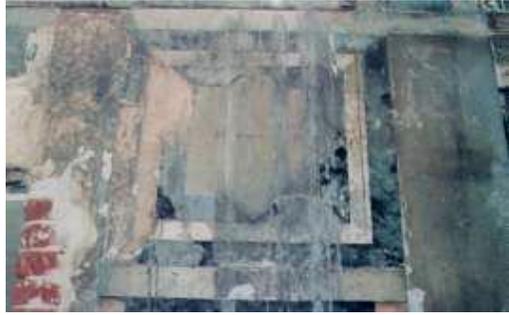
ج- الترميم الخاطئ باستخدام الطوب الأحمر والجبس

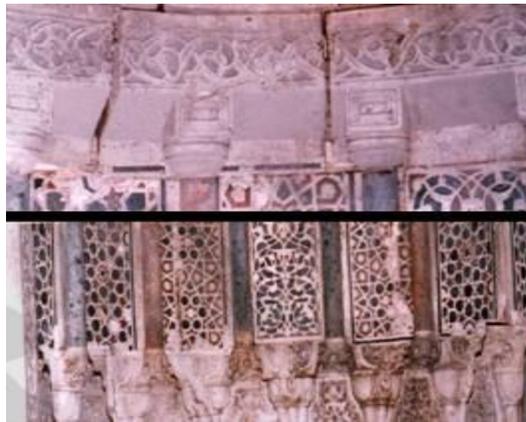
شكل رقم ١ (أ-ب-ج-د-هـ)

هـ- الإتساح والشروخ وفقدان الرخام المعشق وتهشم الأعمدة الزخرفية والكتل الرخامية المحوثة بالجزء السفلي

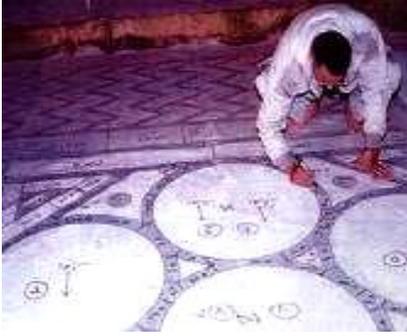
لوحظ أيضاً أن أرضية هذه المدرسة قد تم حقتها في الترميم السابق بكتل أسمنتية كبيرة وهنا كان لزاماً نزع هذه الأرضية بما عليها من زخارف وتعشيقات رخامية بدون حدوث أى تلف في قطع هذه الأجزاء الرخامية أو فقدها ، وبذلك تم رفع التصميم الموجود بالأرضية وطبعه على ورق وتلاقيمه بالأعداد المسلسلة والحروف الدالة على التوزيع وتمت عملية نزع لهذه الأرضية من مكانها نظراً لهبوط أجزاء كثيرة منها وعدم استوائها وحتى يتسنى إجراء عمليات الترميم الدقيقة على الأسقف بدون حدوث خسائر في الأرضية الرخامية ، وعلى هذا فقد تم نزع الأرضية طبقاً للترقيم المتسلسل الذي قمنا به ووضعناها في صناديق مرقمة من الخارج لتحديد محتويات الصندوق ، وبعد ذلك تم استعمال الأرضية وحقتها للتسوية والتقوية ثم إعادة تركيب الأرضية كما هي بدون أى إضافات أو نزع أى جزء منها ثم إجراء عملية التنعيم والتلميع لتكون في رونقها الذي كانت عليه في العهد السابق .

أ- صورة للأرضية أثناء الترميم

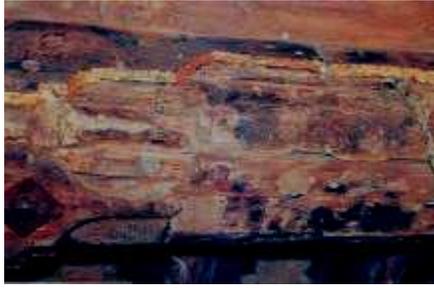
تهالك الأخشاب بالسقف

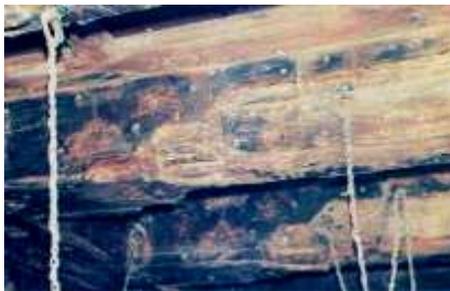
البراطيم الخشبية المتهاكلة ونلاحظ المعجون والبرونز بدلاً من الحفر والذهب

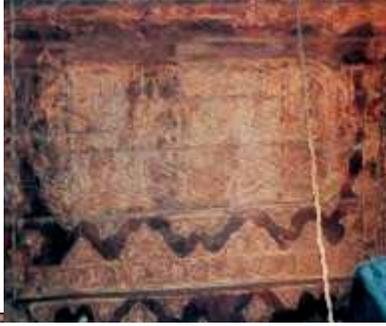
بعض أجزاء من الأسقف قبل العلاج والترميم ويلاحظ طمس العناصر الزخرفية والكتابات

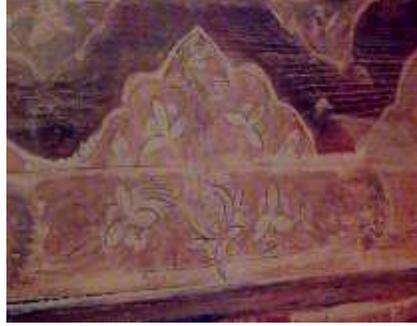
بعض الزخارف العشوائية نتيجة لعدم الدراية بأصول الزخارف الإسلامية في العصر المملوكي

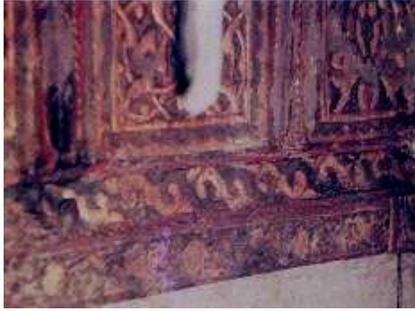
الحفر على المعجون ونلاحظ التثبيت بالمسامير الحديدية والطرق الفنية الغير سليمة

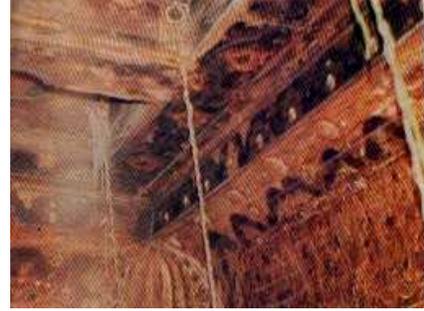
رواق القبلة قبل الترميم ويلاحظ التجير الشديد في الملونات وتساقط الأجزاء المحفورة

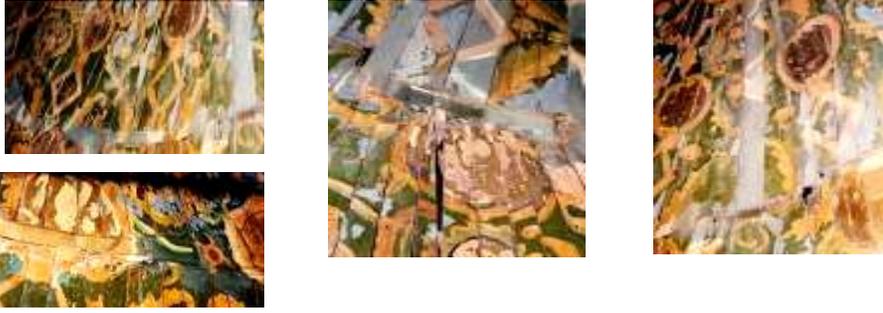
شكل رقم ٦ يبين انفصال الأخشاب عن جسم القبة ووجود ترميم خاطئ

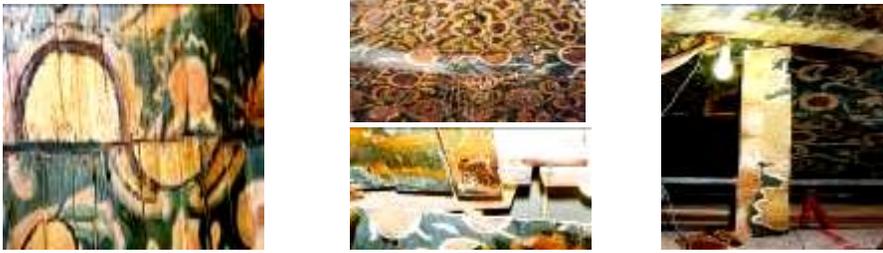
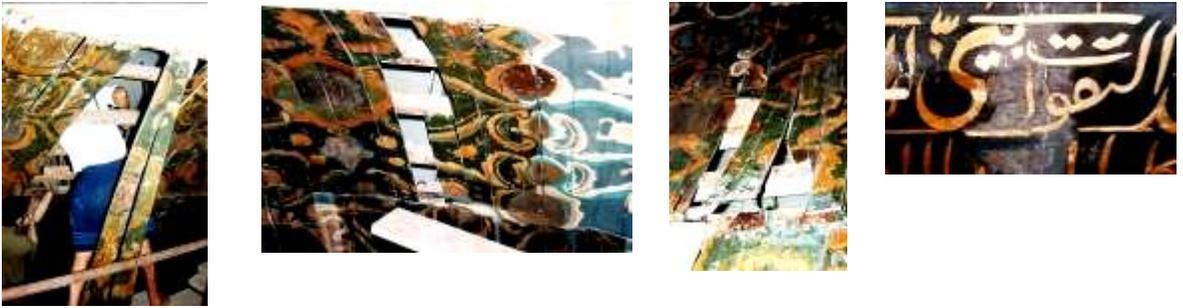
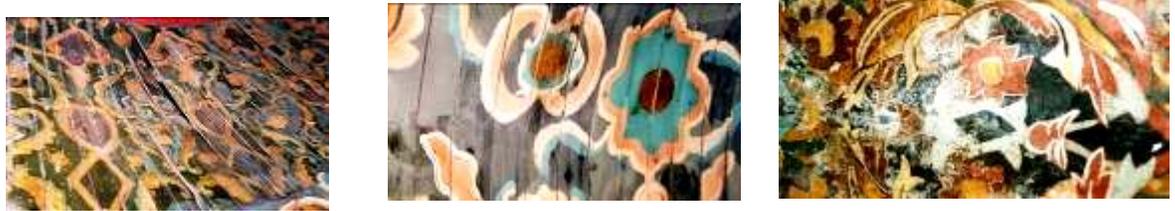
شكل رقم ٧ يوضح خروج الأخشاب عن مكانها الطبيعي في القبة وظهور مسامير التثبيت والزخرفة الخاطئة نتيجة الترميم والتركييب السابق

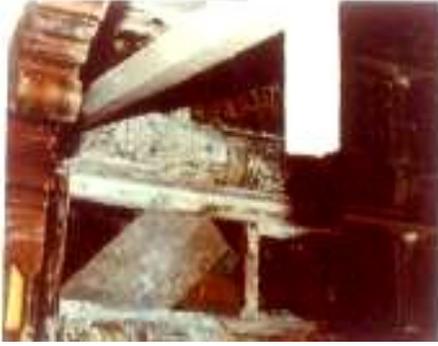
تهالك وأنهيار براطيم السقف

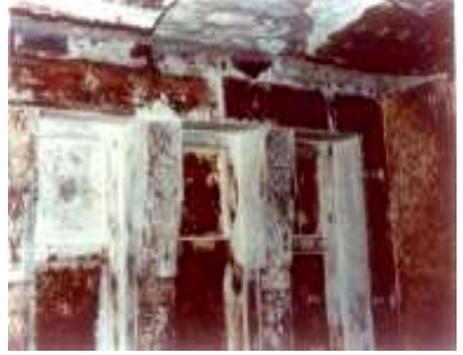
أنهيار تام في براطيم سقف القبة

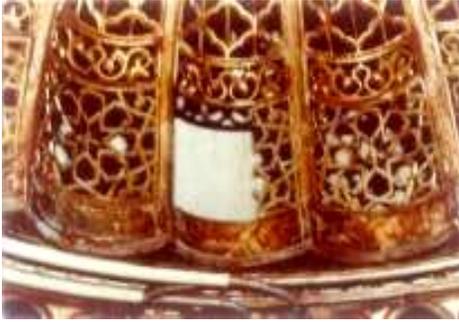
تهالك أخشاب القبة وأنفصال وفقد الزجاج  
بنسبة كبيرة

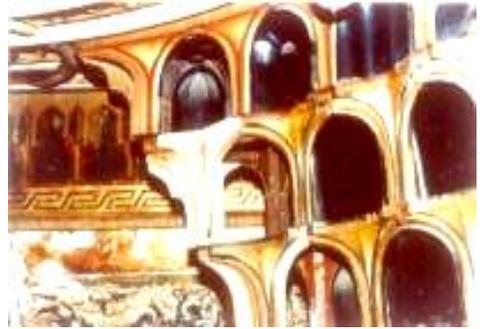
مقرنصات القبة المذهب وعدم وجود  
الزجاج وتهالك وفقد في الأخشاب

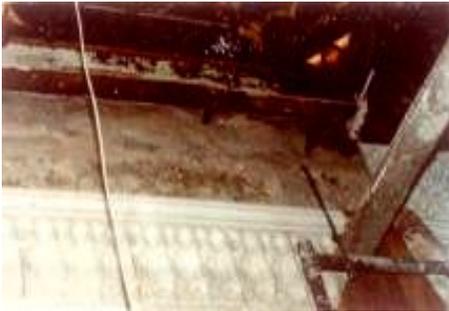
تهالك الحوائط الجصية الملونة من أعلى الجدران

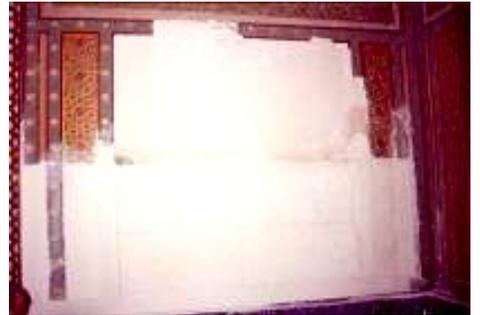
فقد كمية كبيرة من هذه الحوائط

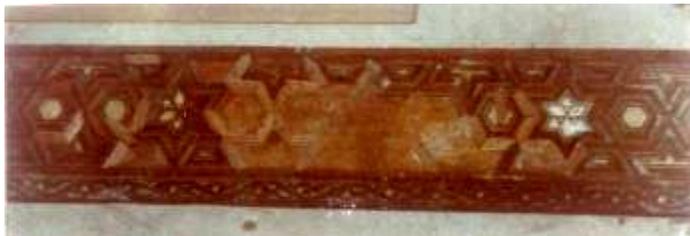
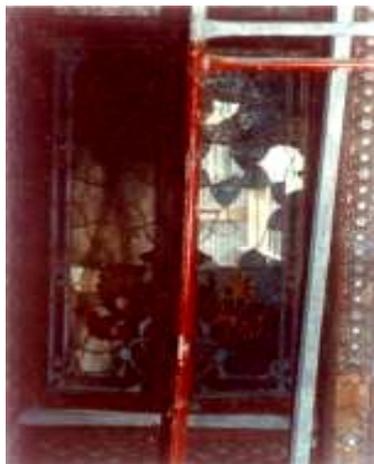
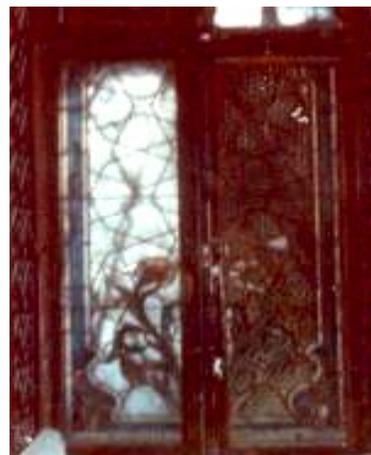
فقدان الزجاج المعشق والأخشاب المعشقة والتي تعد من أجمل أعمال الزجاج المعشق بالنحاس والأخشاب المحفورة
