الحالة الراهنة ومقترح العلاج والترميم للأعمال الزجاجية الفنية بمتحف المجوهرات الملكية بالاسكندرية

The Current State & a Suggestion for the Treatment & Restoration of the artistic Works in Royal Jewels Museum in Alexandria

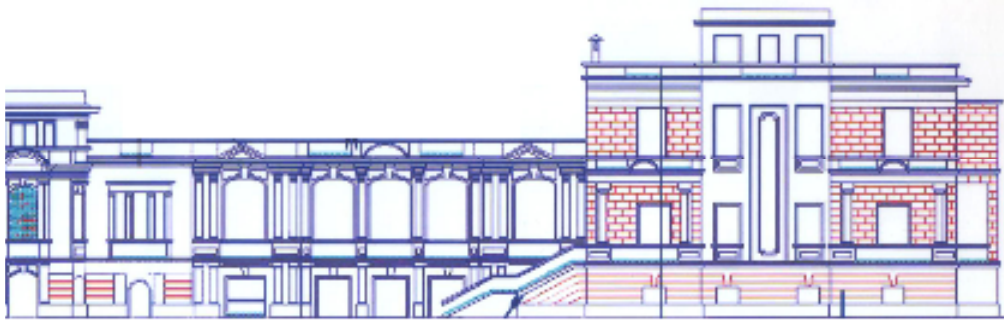
شكل (٥)

الرفع المعماري للواجهة البحرية ليوضح عليها موقف الأعمال المطلوب ترميمها بالقصر

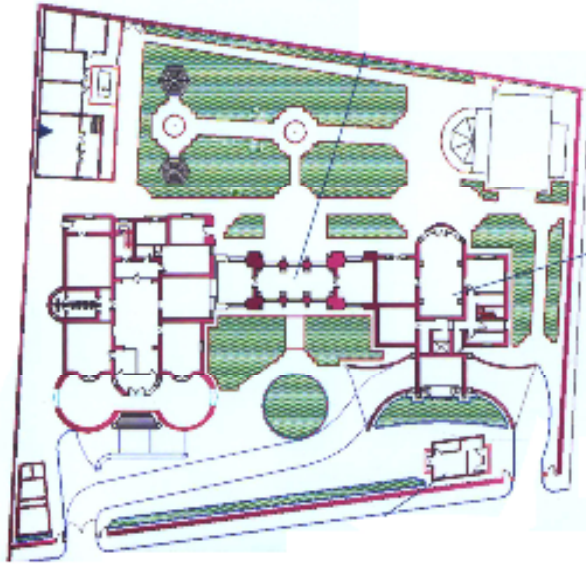
شكل (٦)

رسم مسقط أفقي للقصر والتخطيط العام ليوضح عليها أجزاء الأعمال الفنية المطلوب ترميمها

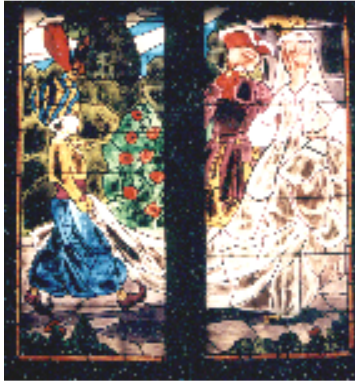
أ. معالجة ترميمه خاطئة وكسر بأعلى الوجه إلى جانب تلوين على البارد لم يراعي فيها تكنولوجيا التصوير الحراري

شكل (٧) يوضح بعض فتحات الطريقة الزجاجية بين أجزاء القصر ونلاحظ الترميم الخاطئ والكسر في زجاج جميع الفتحات.

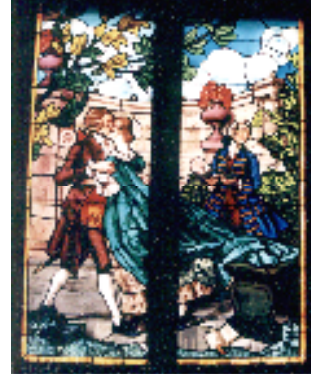
ب. الترميم الخاطئ والملونات على البارد وتطاير من اللوحة.

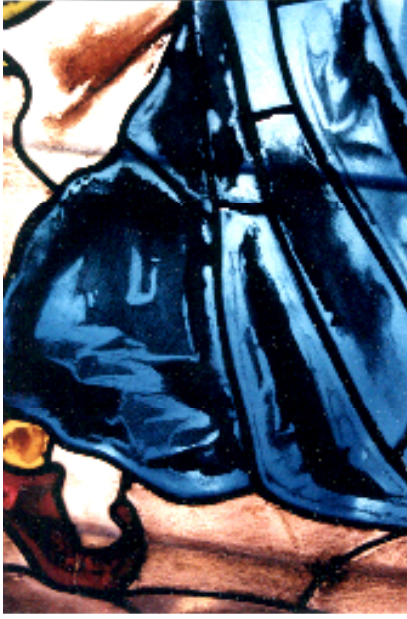
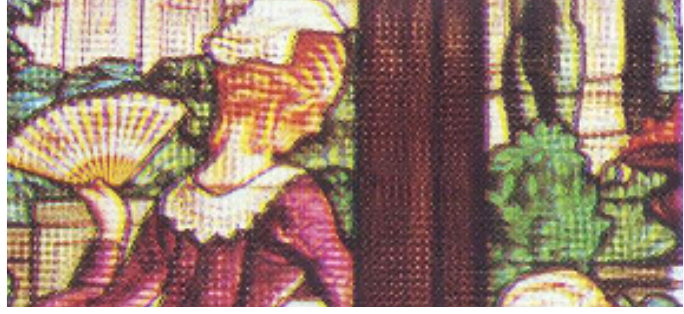
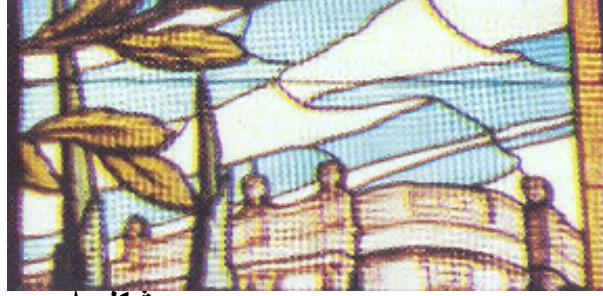
شكل ٨

عدم مهارة المرمم في الملونات والتصوير على البارد ونجد تطاير اللون من سطح الزجاج بالإضافة إلى الإجهاد الواضح في الشباك نتيجة عدم الصيانة ووضع زجاج حماية لهذه الأعمال مما أدى إلى ضعف حالة الزجاج وطبقة التصوير مما أدى إلى وجود شروخ دقيقة وبكثرة في العمل وتعشيق بنوعيات زجاج جديدة وبألوان غير موجود

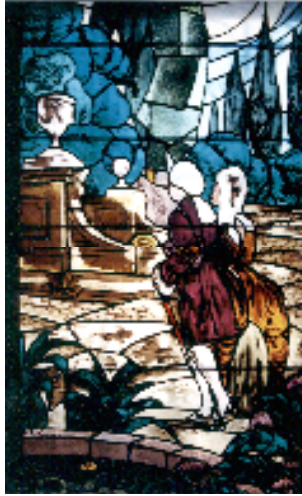
ب. وضوح في عدم الإتقان في الترميم والتصوير وتغير في الأصل الفني للعمل وإجراء عمليات تصوير خاطئ

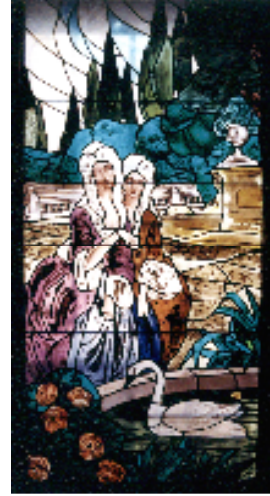
أ. تغير في نوعية الزجاج المرسوم والقطع في منطقة التصميم والإضافة في الخلفية بدون معالجة للأصول الفنية.

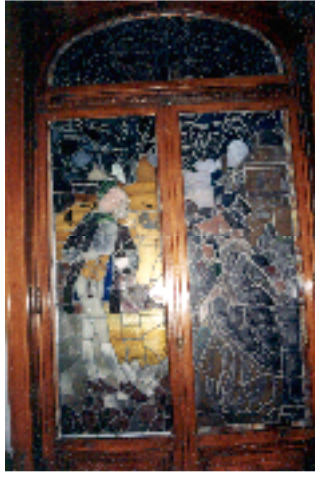
د. ترميم خاطئ واضح في العمل بأبعاده وعدم مطابقة نوعية الزجاج والموضوع اللوني. ونلاحظ الفرق في هذا الشباك وجزء من شبك آخر به تكسير في العمل فقط.

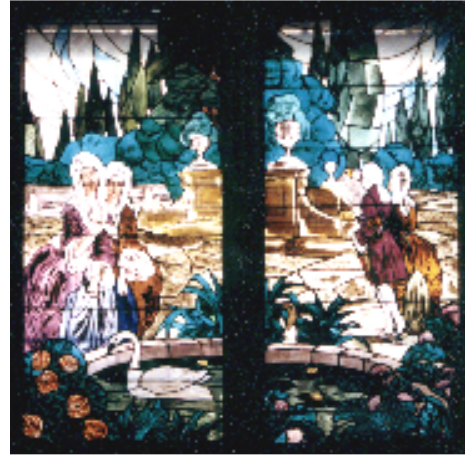
شكل (٩)

ج. القطع في الوجه والتصوير على البارد وتطاير اللون وتهالك الزجاج وتتشق أجزاء كبيرة منها لعدم مطابقة الأصل التكنولوجي.

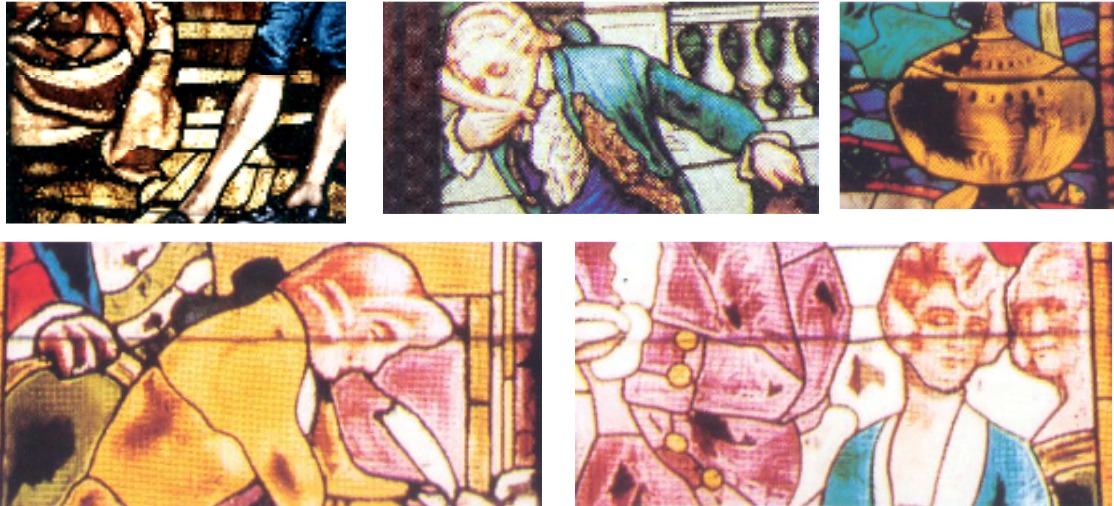
شكل (١٠)

نلاحظ الفرق بين الأصل والترميم الحديث وعدم الدقة في عمليات التصوير الحراري بل استخدام الملونات الزيتية في التصوير

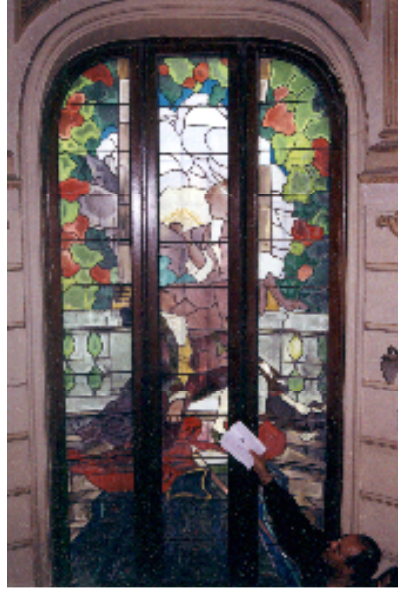
شكل (١١)

نلاحظ التغير في موضوع العمل وعدم إظهار الموضوع الكلاسيكي فتم القضاء على الوجه والنشخيص واصبح الموضوع مغايراً للحقيقة الأساسية للشباك وذلك من خلال الإضافات التي لا تخدم الموضوع الأصلي ونلاحظ ذلك في السيدة والرجل المائل أمامها حيث لم نري وجنتيهم وأيضا ملابسهما وأرجلهم.

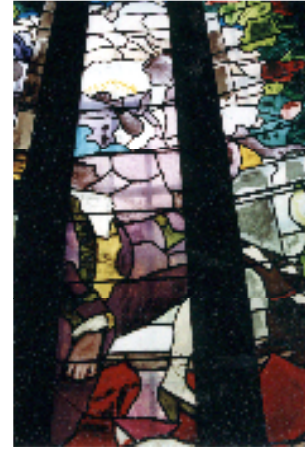
شكل (١٢)

ب. عدم استخدام الملونات الأصلية (نتترات الفضة) الحرارية واستبدالها بملونات زيتية على البارد وعدم تثبيتها مما كانت نتيجتها تطاير في طبقة اللون ومن ثم تشوهه في موضوع العمل الفني.

أ. قطع الخلفية اللونية بشريط مغاير من ألوان الزجاج الباردة على الجهة اليسرى تشوه متعمد بسبب عدم دراية من قام بهذا العمل بأصول هذه الأعمال فنيا وتكنولوجيا.

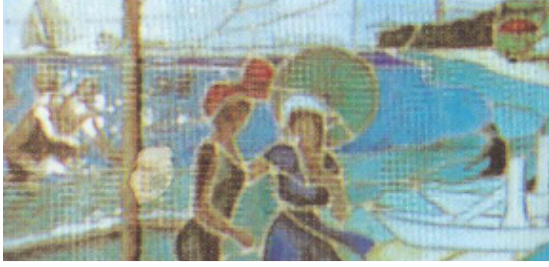
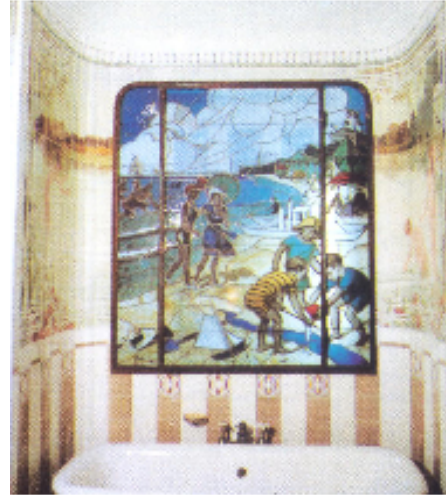
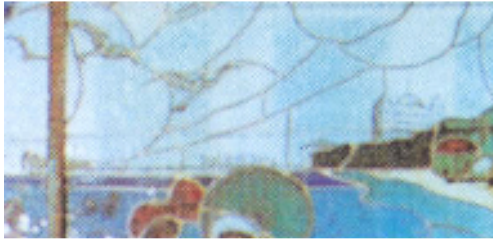
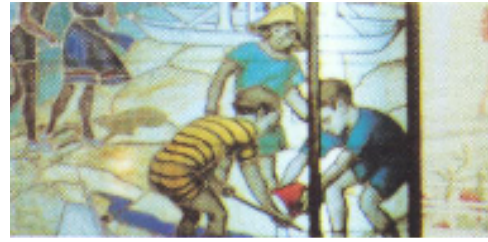
شكل (١٣)

لوحات الطابق الثاني بالحمام والتي تعد من أجمل لوحات الزجاج المعشق بالرصاص والرصاص المطلي بالذهب. ونلاحظ مدى الإهمال والترميم الخاطئ على هذه اللوحة واستبدال الزجاج الملون الأنتيك بزجاج مصري لا يتناسب مع قيم وجمال هذه اللوحة إلى جانب تلوين الرصاص بالبرونز في القطع المتهاكمة مما أدى إلى تشويه العمل

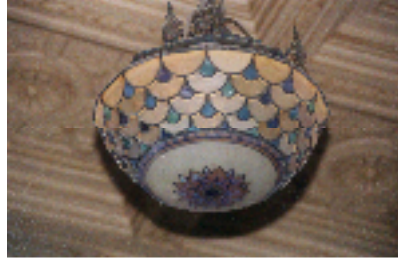
شكل (١٤)

ب. وحدتين من الإضاءة من الزجاج الملون المعشق بالنحاس ونجد أن هناك بعض القطع المنفصلة من النحاس وقطع الزجاج الأوبال

أ. وحدة إضاءة من الزجاج الأوبال المرسوم بالملونات الحرارية وبه بعض الشروخ في الجزء العلوي

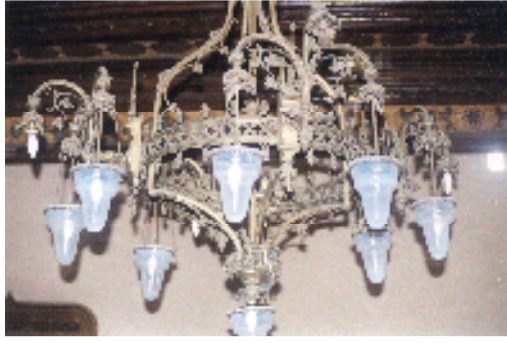
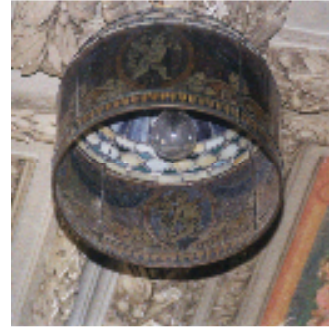
شكل (١٥)

وحدثين من وحدات الإضاءة النحاسية المدعمة بقطع من الزجاج المنفوخ الملون
ونجد طمس فس معالم الزجاج وكسر لبعض أذرع النحاس

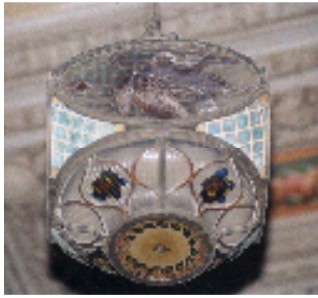
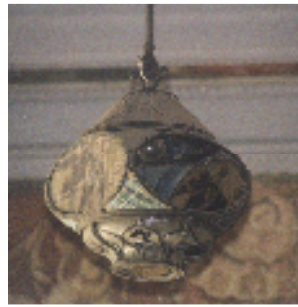
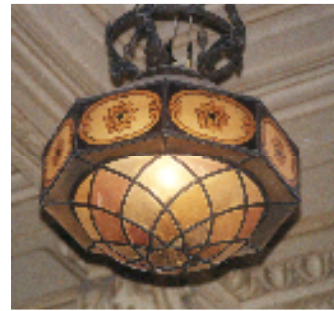
شكل (١٦)

ثلاثة وحدات من الزجاج الملون الأوبال والشفاف معشق عن طريق الرصاص
ويلاحظ الاعتام التام نتيجة الاتساخ

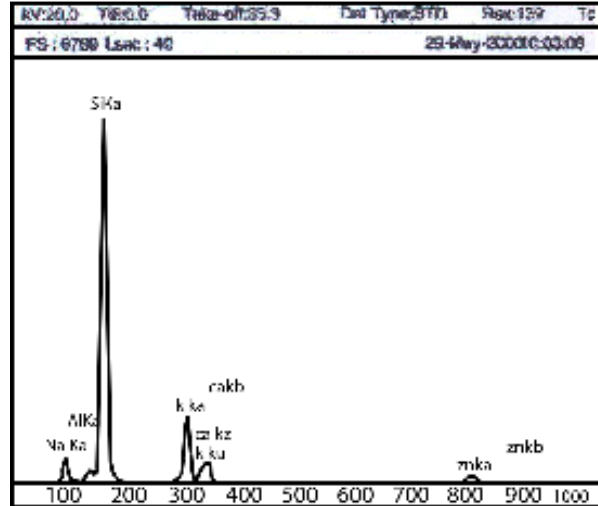
شكل (١٧)

وقد لوحظ انخفاض نسبة السيليكا بمقدار كبير حيث وصلت إلى ٥٨.٢٥% والنسبة المتعارف عليها في زجاج سيليكات الصوديوم والكالسيوم تتراوح ما بين ٦٨: ٧٣% وانخفاض نسبة السيليكا يقلل من متانة الزجاج أما بالنسبة لأكسيد الصوديوم نسبته ١١.٨٩% فهي نسبة متوسطة وهي في نفس الوقت تساعد الزجاج على مقاومة تأثير الرطوبة، وعلى الجانب الآخر ارتفعت نسبة البوتاسيوم إلى ١٢.٣٤% وهي نسبة كبيرة جداً في ظل وجود أكسيد الصوديوم القلوي، أما نسبة أكسيد الكالسيوم تصل إلى ٤.٣٠% وهي تعتبر ضعيفة جداً فالنسبة المتعارف عليها أما بالنسبة لتواجد أكسيد الزنك والتي بلغت نسبته ١٠.٢٧% فتعتبر أحد العوامل الملونة للزجاج والشكل (١٧) يوضح نتائج التحليل بطريقة تشتت الأشعة السينية على عينة من الزجاج الملون.

يوضح نتيجة التحليل بطريقة تشتت الأشعة السينية لعينة من الزجاج الملون
