العنوان:	ترميم العناصر المعمارية بالحمام الرومانية في تل أتريب
المصدر:	مجلة كلية الآداب
الناشر:	جامعة سوهاج - كلية الآداب
المؤلف الرئيسي:	عطيه، أحمد إبراهيم
المجلد/العدد:	ع26، ج1
محكمة:	نعم
التاريخ الميلادي:	2003
الشهر:	مارس
الصفحات:	9 - 32
رقم MD:	986208
نوع المحتوى:	بحوث ومقالات
اللغة:	Arabic
قواعد المعلومات:	HumanIndex
مواضيع:	العمارة المصرية القديمة، عمارة الحمامات، الترميم المعماري
رابط:	http://search.mandumah.com/Record/986208

ترميم العناصر المعمارية بالحمام الرومانية فى تـ ل أنربب

دكتور أحمد إبراهيم عطية*

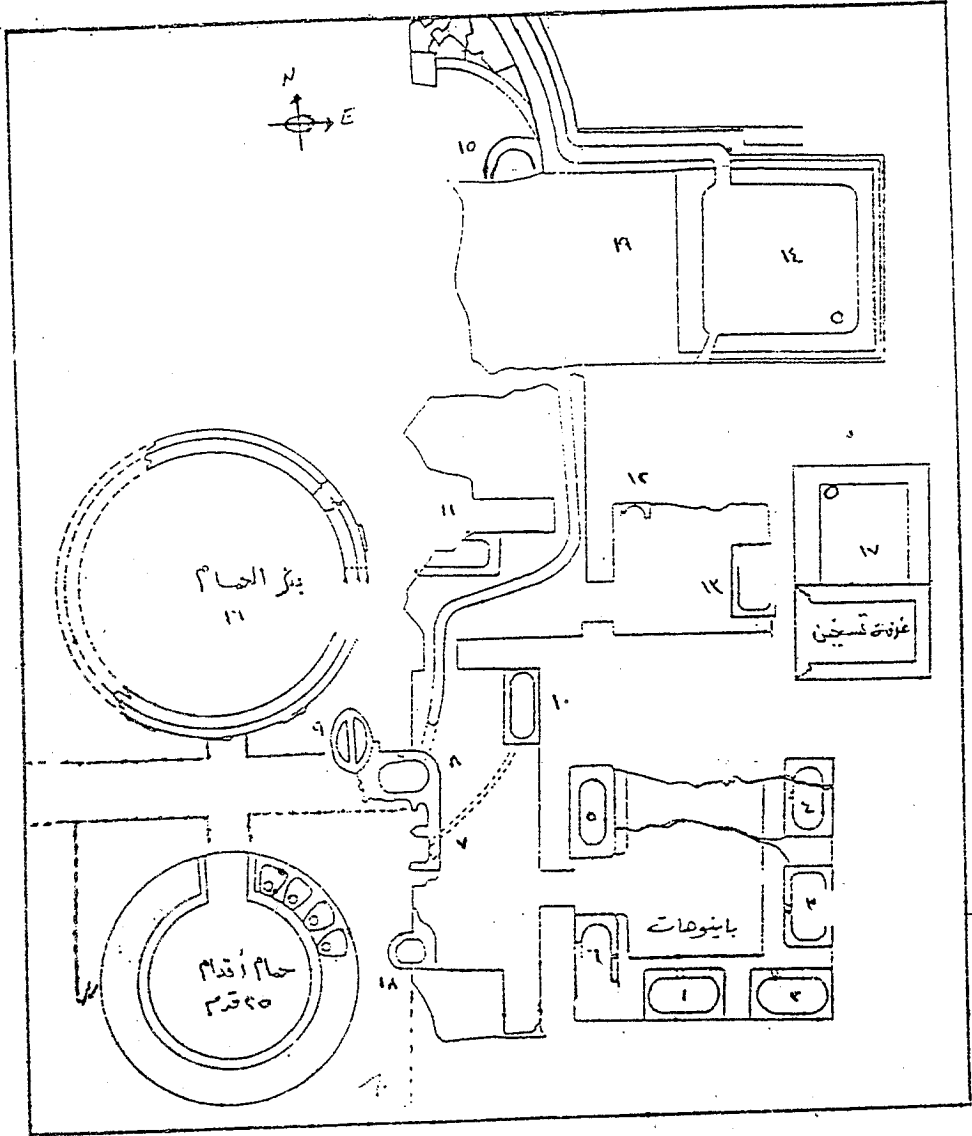
- ١- هبوط أجزاء من أرضيات الحمام ووجود كسور وشروخ بها ساعدت على نمو نباتات الحلفا كما أدت إلى شروخ ببعض الأحواض خاصة الحوض ت٤.
- ٢- ضياع أجزاء كبيرة من أحواض الاستحمام (البانيوهات) باستثناء أحواض ت١، ت٢، ت٩، ت١٠ انظر الشكل رقم ٣.
- ٣- تساقط طبقات الشيد في معظم الأحواض.

٤- فقدان أجزاء من جدران العناصر الأساسية المكونة للحمام مثل غرفة التسخين بئر الحمام، غرفة التخزين، القنوات المائية انظر الشكل رقم ٣.

شكل رقم (٣) يوضح مسقط أفقى للحمام الرومانية بتل أترريب
موقعا عليه الأجزاء التالفة من العناصر المعمارية

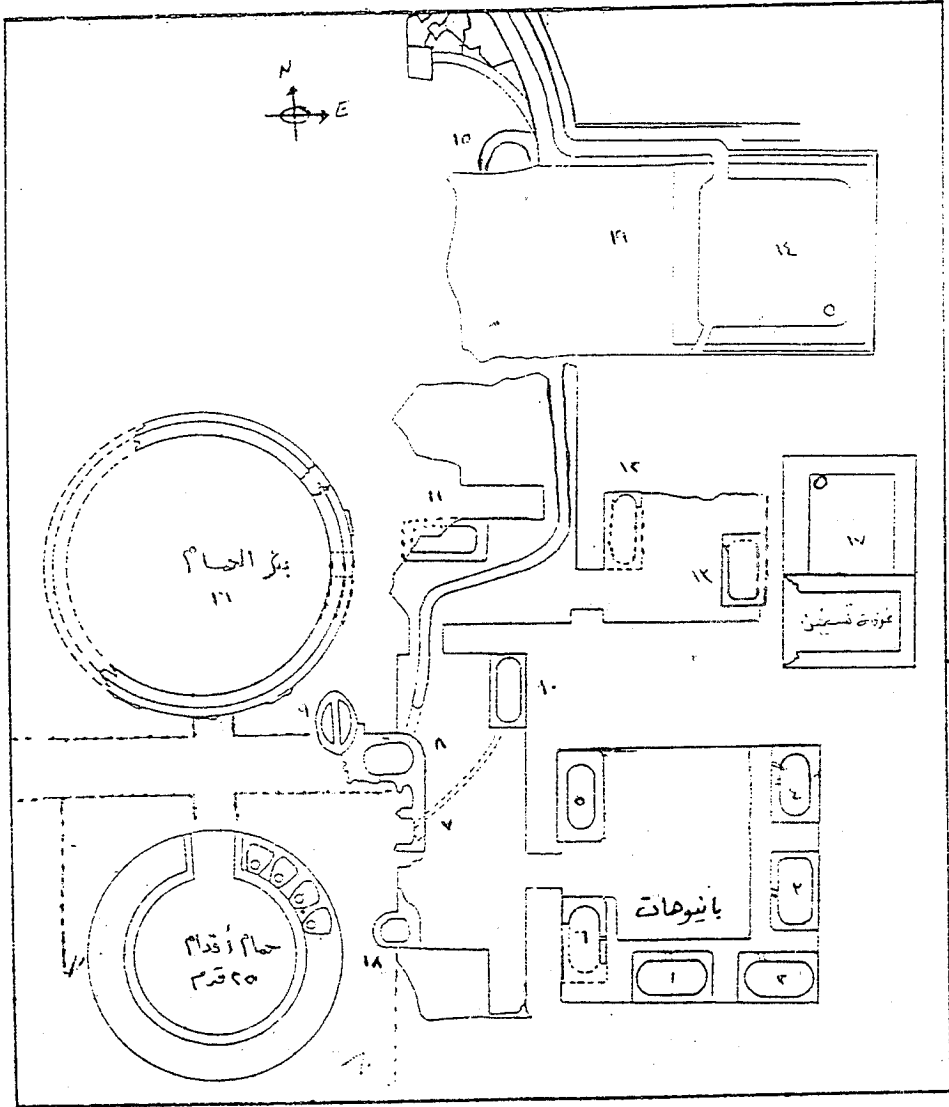
شكل رقم (٤) يوضح مسقط أفقى للحمام الرومانية موقعا عليه
نفس العناصر المعمارية بعد الترميم

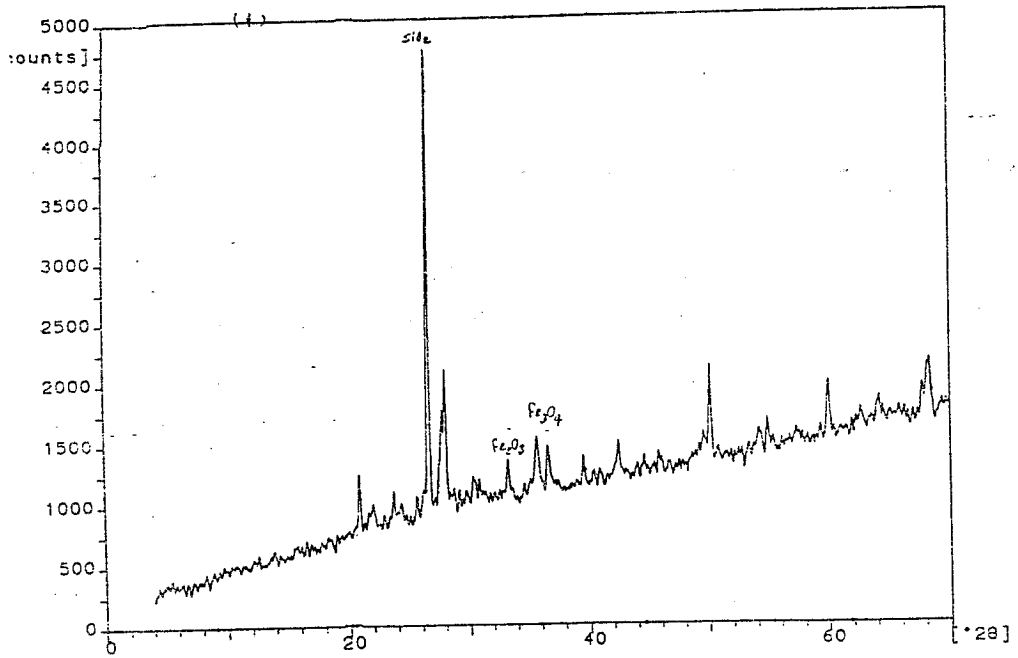
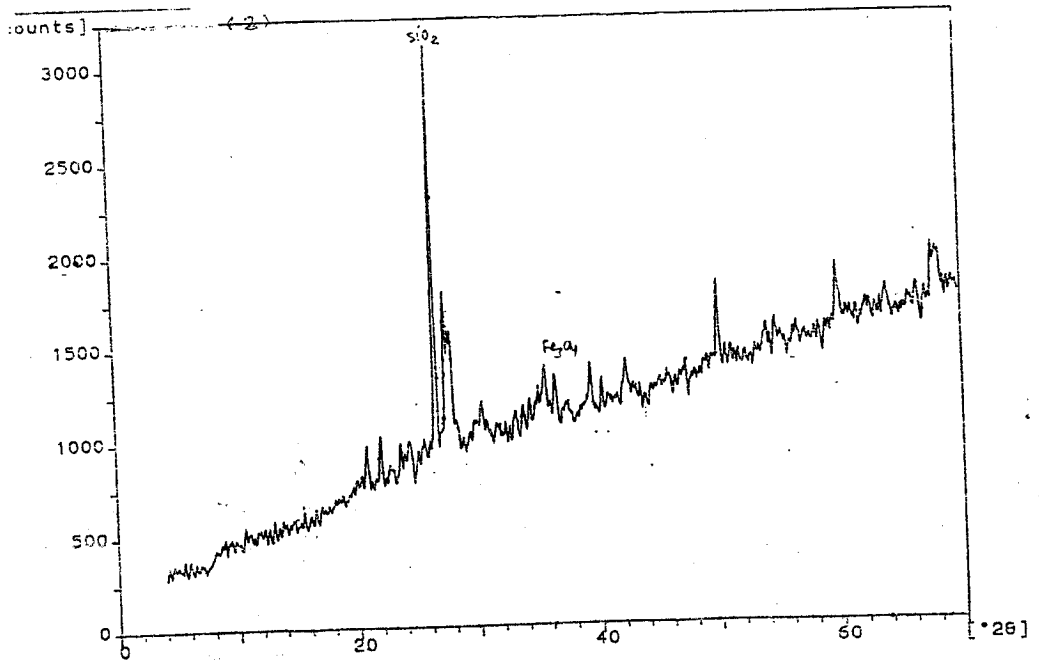
*تم التحليل بالمعمل المركزى لهيئة المساحة الجيولوجية. انظر الشكل رقم (٤)
يتضح من نتائج التحاليل السابقة أن الطوب الأحمر الذى استخدم فى
بناء الحمام قديما يتركب من الكوارتز وأكاسيد الحديد والفلسبارت بالإضافة
إلى نسب من الهاليت خاصة فى العينات (٤، ٦) .

شكل (٥) نمط حيود الأشعة السينية للعينة رقم (١) ، (٢) من طوب البناء القديم

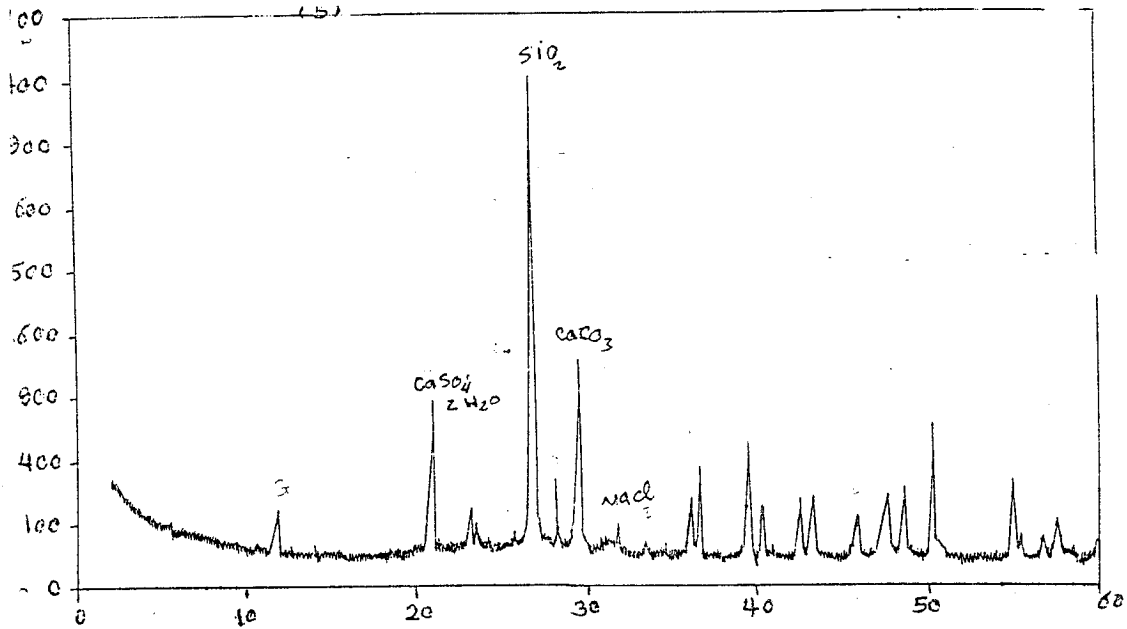
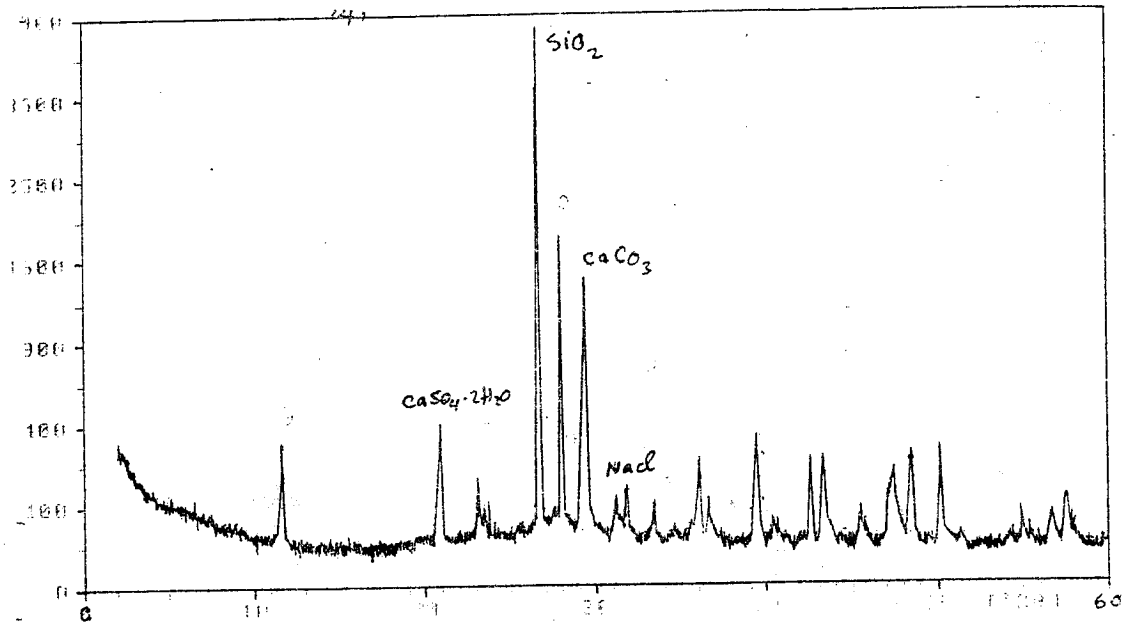
وأن المونة المستخدمة فى البناء قديما هى مونة الجير مع مالى من
الرمل. وأن العينات (٢، ١) تحتوى على نسب قليلة من الجبس والاندهيرديت،
يحتمل أنها شوائب كانت فى خامات المون الأساسية أو أنها أضيفت إلى
المونة أثناء عمليات الخلط بهدف الإسراع من عملية الشك.

كما ثبت وجود ملح الهاليت بنسب متفاوتة فى كل العينات (الطوب
والمون) ويرجع ذلك إلى تسرب محاليل المياه الملحية بالخاصة الشعرية من
خلال مسام الطوب المبنى به القمام عن طريق الأساسات من التربة.

شكل (٦) نمط حيود الأشعة السينية للعينة رقم (٤)، (٥) من مونة البناء القديمة

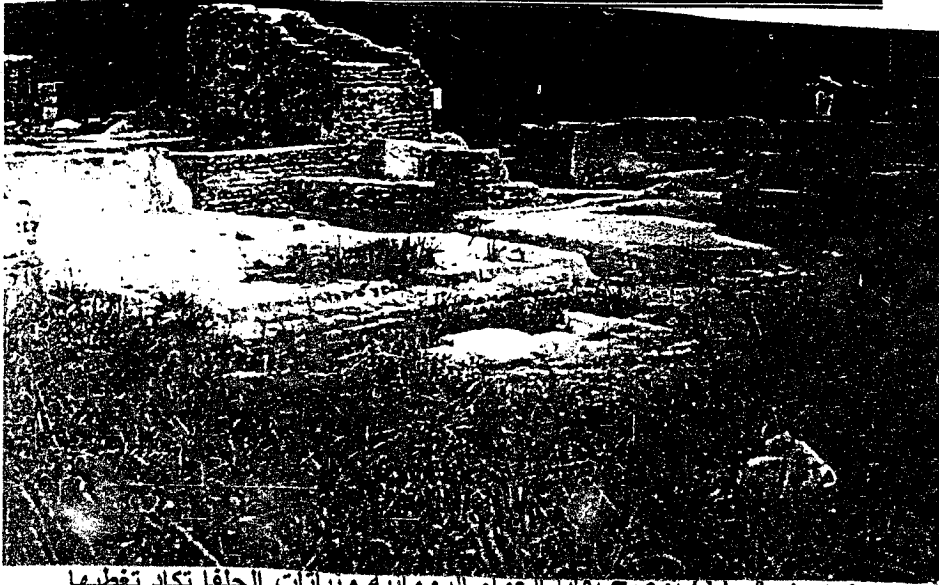
- ٢- أدت زيادة نسبة الرطوبة فى أرضيات الحمام (٨٠ - ٩٠%)^(٢) إلى نمو نباتات الحلفا وتسربها من خلال الشروخ والشقوق فى الأرضيات مما أدى إلى سرعة تلفها ميكانيكيا بسبب زيادة حجم النباتات بالنمو المستمر، بالإضافة إلى انتشارها فى كل المنطقة الأثرية مما يعرض باقى الآثار الموجودة فى تل أتريب إلى التلف الميكانيكى، خاصة وأن الباحث شاهد نمو نباتات أخرى فى المنطقة كبيرة الحجم مثل أشجار النخيل والتوت.

صوره رقم (١) توضح بقايا الحمام الرومانيه ونباتات الحلفا تكاد تغطيها

تم رفع حوالى عشرين متر رديم كانت عبارة عن أكوام زباله بارترفاعات تتراوح بين ٥٠-٧٠ سم تغطى ممرات وأرضيات الحمام نتيجة الإهمال وعدم الصيانة لمدة تربو على خمسة وخمسين سنة. ونظرا لأن معظم حشائش الحلقة كانت نامية فى طبقات الرديم فقد ساعد ذلك كثيرا فى التخلص منها مع الرديم، وبقيت مشكلة التخلص من الحلقة النامية فى شروخ وشقوق الأرضيات، وهذه تم اقتلاع بعضها بالأيدى وما تبقى منها تم إبادته كيميائيا باستخدام ميبيد جليفوسات^(٣) Glyphosate^(١٢) .

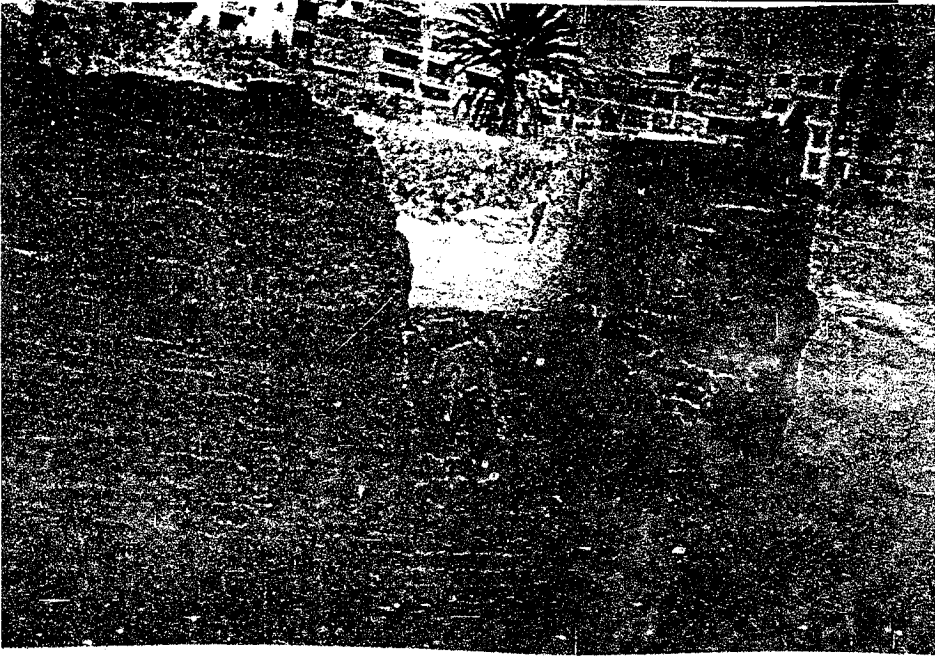
صورة رقم (٧) توضح الحائط الدائري المزدوج لبئر الحمام قبل الترميم
والزحف العمراني على المنطقة الأثرية ونباتات الحلقا التي تغطيها، ومنطقة
الحمام بعدما تم إزالة الحلقا منها

تلاحظ أثناء الفحص المبدئي للعناصر المعمارية في الحمام الرومانية، أن جزء كبير من الحائط المستدير لبئر الحمام انظر الشكل رقم (٣) مفقود، وأن جزء آخر سقط حديثاً وما زالت بقاياه موجودة أسفل البئر مما شجع المرمم على إعادة بناء الجزء الأخير لكي يشكل تدعيماً وسنداً للأجزاء الباقية. وحيث أن الحائط مبنى بالطوب الأحمر بالطريقة المزدوجة (حوائط دائرية مزدوجة Double perimetrical walls)^(١٦) فقد التزم المرمم بتقنية البناء عند إعادة بناء الجزء المنهار انظر الصورة رقم (٧) ، (٨) .

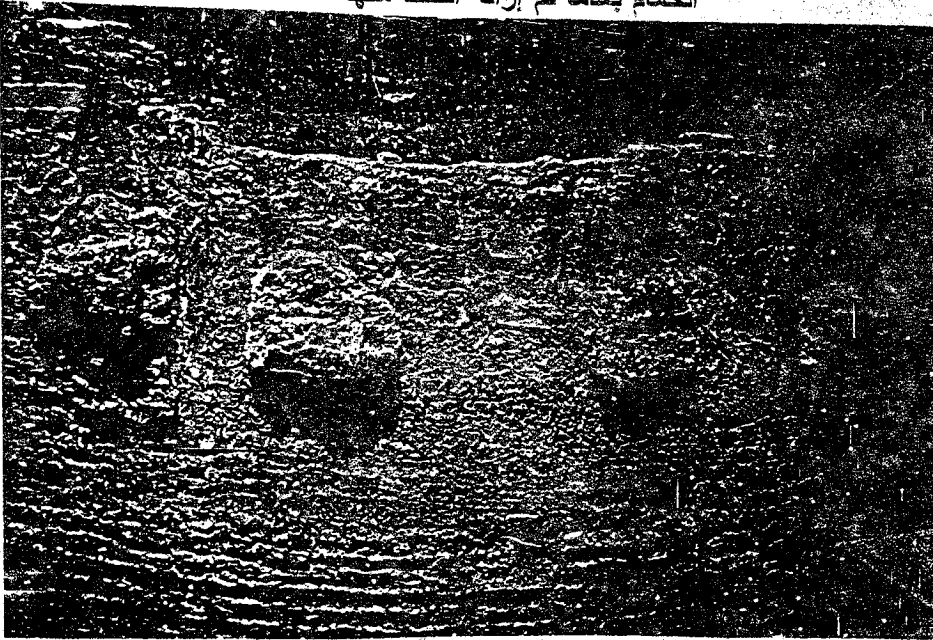
صورة رقم (٨) توضح نفس الحائط الدائري بعد الترميم
