**تسجيل وتوثيق مبنى قلعة الفقير
مع دراسة وتقييم مظاهر التلف الإنشائي بها
وتوصيات بأعمال الترميم - محافظة العلا -
المملكة العربية السعودية**

د. عبد الناصر بن عبد الرحمن الزهراني^(*) د. ياسريحي أمين عبد العاطي^(**)

ملخص البحث:

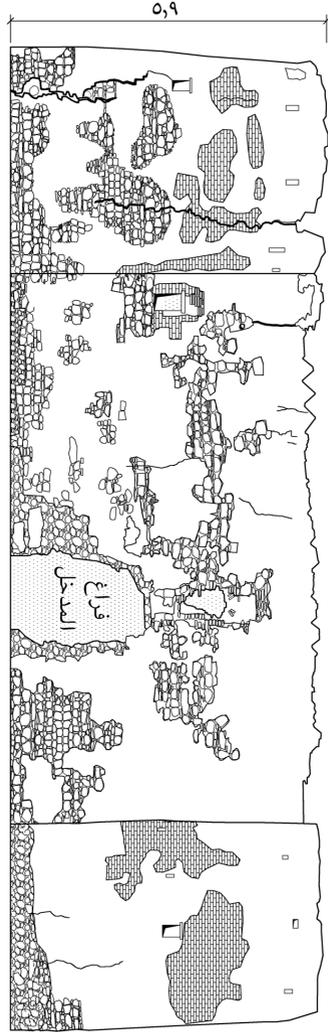
الشكل رقم (٣): الواجهة الرئيسية (المدخل)، توضح انهيار كتلة المدخل وتساقط طبقات الملاط.

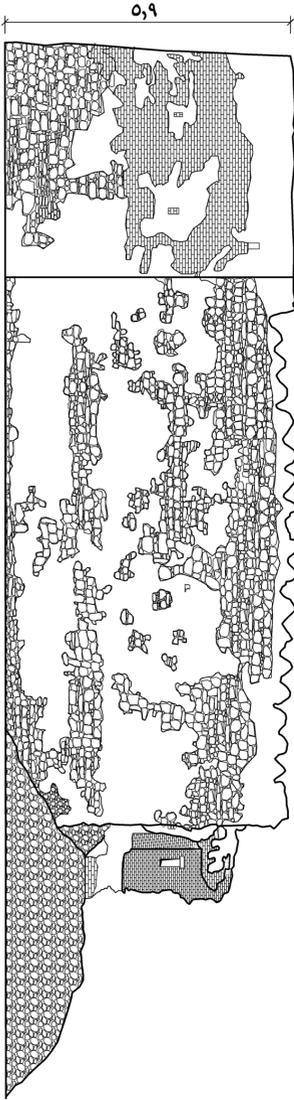
الشكل رقم (٤): الواجهة الجنوبية الغربية، توضح انهيار البرج الجنوبي للقاعة وتساقط طبقات الملاط والشروخ الرأسية واختلاف مواد البناء بين أحجار وأجر.

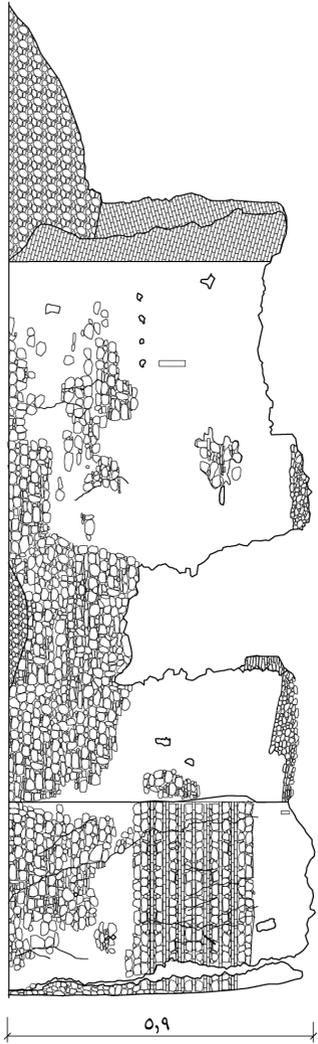
الشكل رقم (٥): الواجهة الجنوبية الشرقية، توضح انهار البرج الجنوبي للقاعة وتساقط طبقات الالاط والانصالات الرأسية الخيطية وانيار الجزء العلوى من جدار القبلة.

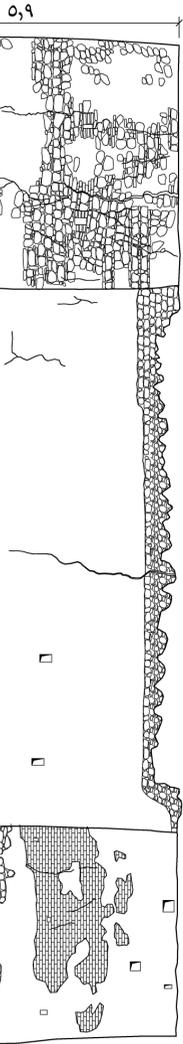
الشكل رقم (٦): الواجهة الشمالية الشرقية، توضح تساقط طبقات الالاط الجيري والشروخ الرأسية الخيطية إنشائيا في وسط الجدار الشمالي الشرقي والبرج الشمالي.

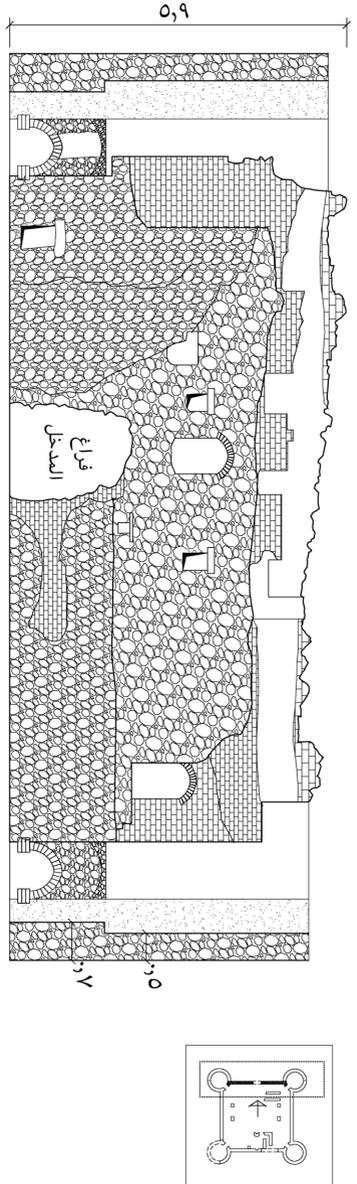
الشكل رقم (٧): الواجهة الداخلية الشمالية الغربية، توضح انهيار كتلة المدخل وتساقط أجزاء من الطبقة الداخلية لسمك الجدار.

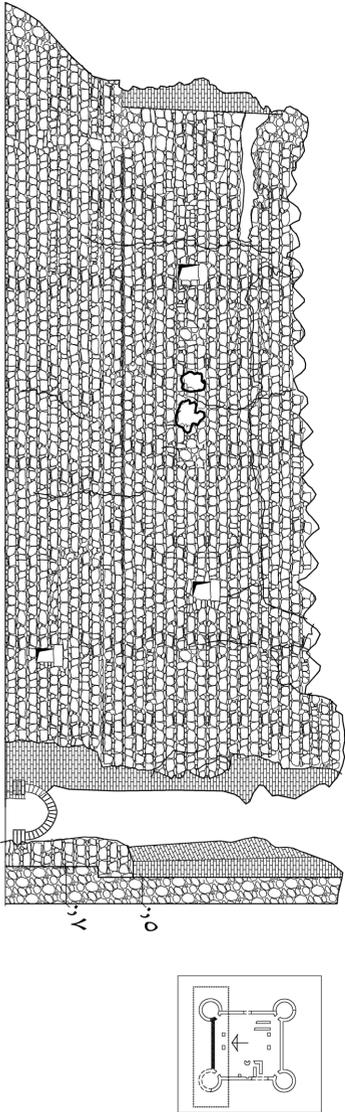
الشكل رقم (٨): الواجهة الداخلية الجنوبية الغربية، توضح انهيار البرج الجنوبي للقاعة وتساقط طبقة الملاط بالكامل من سطح الجدار والشروع الإنشائية الرأسية المتفرقة.

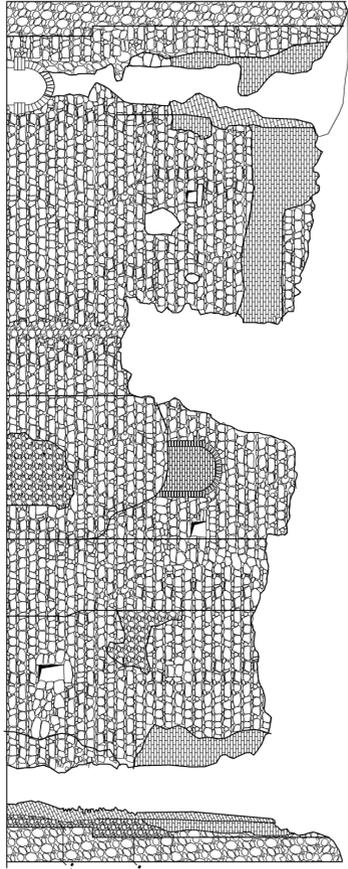
الشكل رقم (٩): الواجهة الداخلية الجنوبية الشرقية، انهيار الجزء العلوي من جدار القبلة وتهدم مداخل الأبراج على الجانبين .

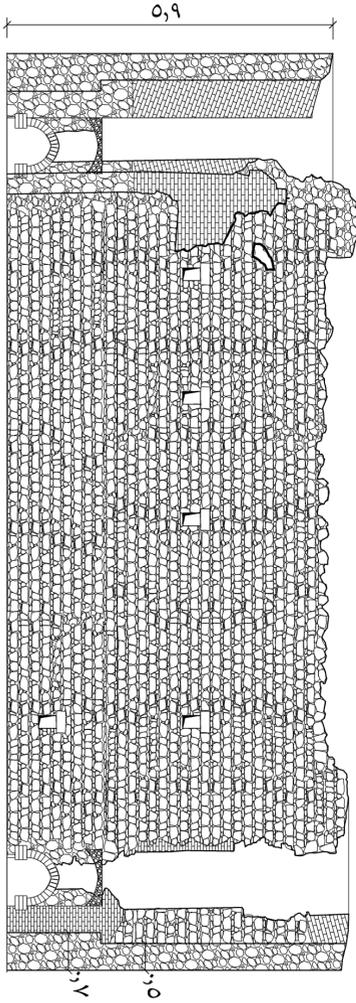
الشكل رقم (١٠): الواجهة الداخلية الشمالية الشرقية، توضح تساقط طبقة الملاط بالكامل من السطح الداخلي للجدران وتهدم مداخل الأبراج على الجانبين .

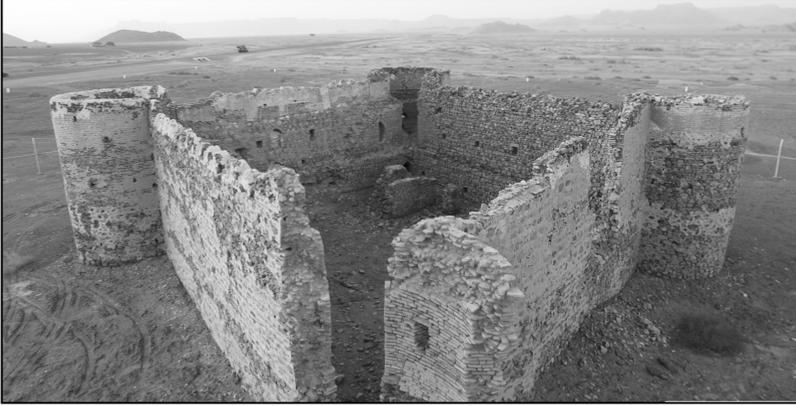
الشكل رقم (٢): صورة عامة للقلعة من أعلى في اتجاه الشمال، توضح التخطيط العام والأجزاء المتهدمة من المبنى.

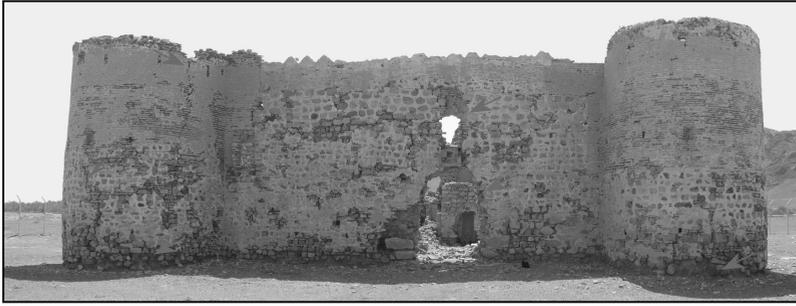
اللوحة رقم (٣): الواجهة الرئيسية توضح تهدم كتلة المدخل وشروخاً رأسية خطيرة بالبرج الشمالي ونخر وتفكك المداميك السفلية.

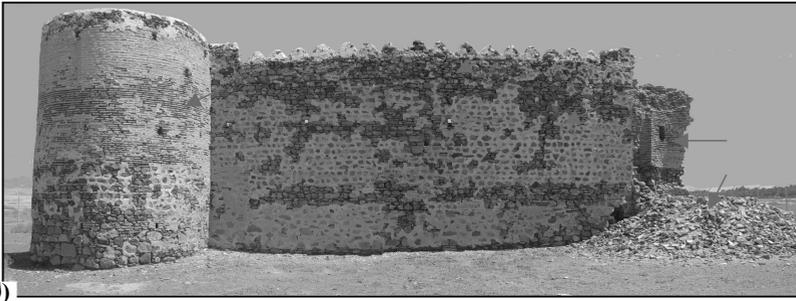
الشكل رقم (٤): الواجهة الجنوبية الغربية، توضح انهيار البرج الجنوبي للقلعة وتساقط طبقات الملاط والشروخ الرأسية واختلاف مواد البناء بين أحجار وآجر.

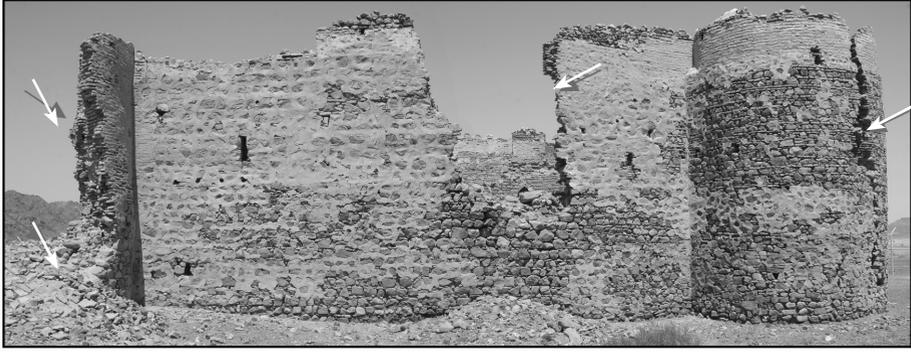
اللوحة رقم (٥): الواجهة الجنوبية الشرقية، توضح انهيار البرج الجنوبي للقلعة والجزء العلوي من الجدار وانفصالاً إنشائياً خطيراً.

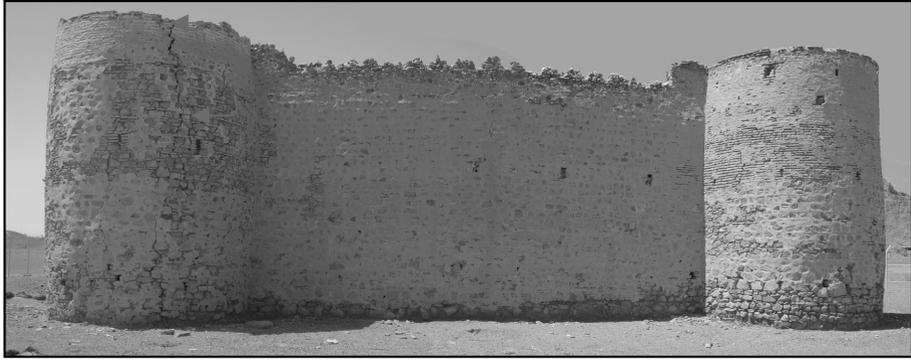
اللوحة رقم (٦): الواجهة الشمالية الشرقية، شرح رأسي خطير بالبرج الشرقي وتواجد طبقة الملاط بسطحها.

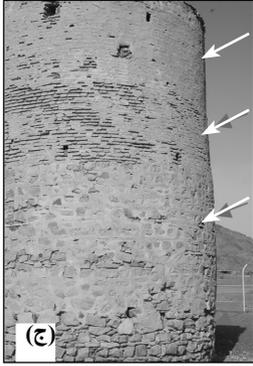
تقوس بجدران الأبراج

اللوحة رقم (٨): تفاصيل الشروخ والانفصالات الإنشائية الخطيرة والتشوهات بأبراج مبني القلعة.

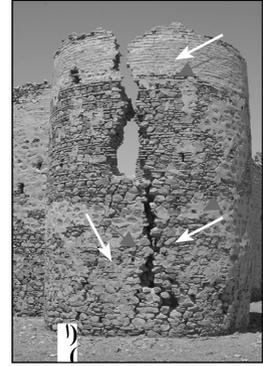
انفصال بالبرج الشرقي

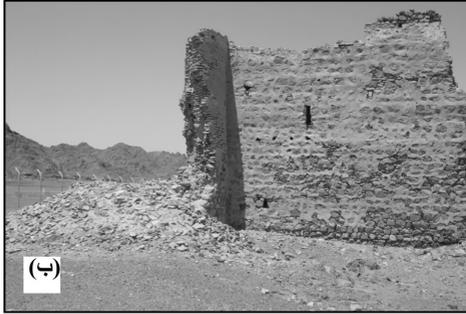
(ب)

منظر جانبي للبرج الجنوبي وجزء من الواجهة الشمال الشرقية.

اللوحة رقم (٩): تفاصيل تهدم البرج الجنوبي لمبني القلعة. (أ ، ب)

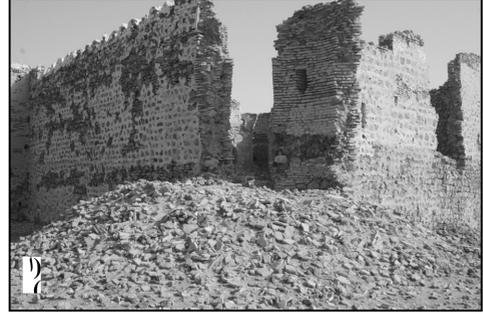
(ا)

منظر أمامي للبرج الجنوبي يظهر حطام البرج المتهدم وبقاء ما يقارب ربعه الشرقي، وبناء الجزء السفلي من الأحجار والعلوي من الآجر.

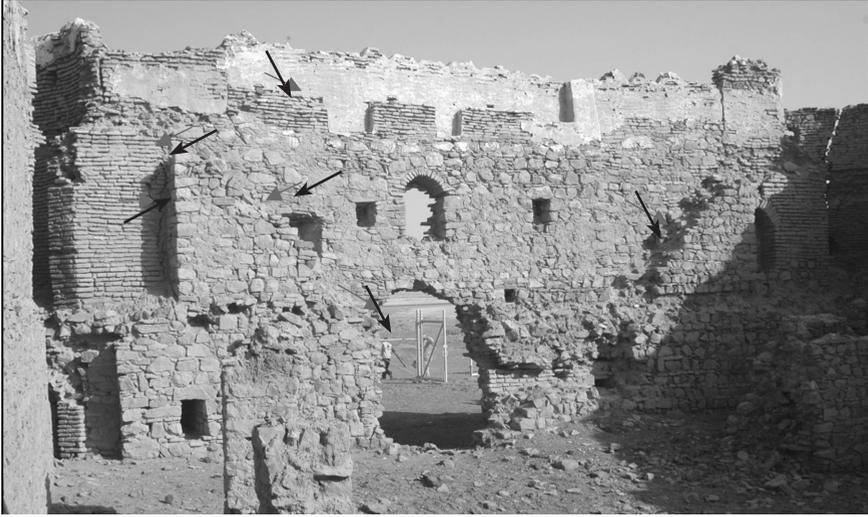
اللوحة رقم (١٠): الواجهة الداخلية الشمالية الغربية (الرئيسية)، توضح موضعي الدرج لدور السطح (يمين ويسار المدخل)، وتهدم الجدران الداخلية وكتبة المدخل، وتنوع مواد البناء ما بين أحجار وأجر.

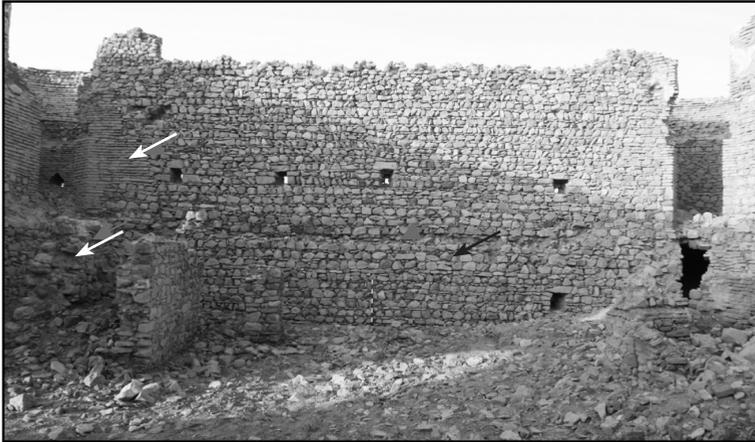
اللوحة رقم (١١): الواجهة الداخلية الشمالية الشرقية، توضح تساقطاً كاملاً لطبقة الملاط وقص بسلك الجدار دلالة عن السقف المتهدم، كما تظهر النوافذ الضيقة وتهدم الجدران الداخلية.

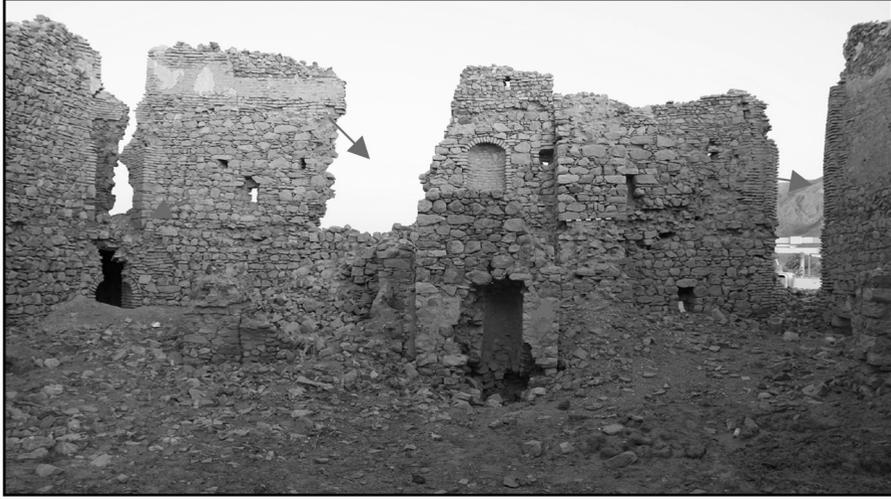
اللوحة رقم (١٢): الواجهة الداخلية الجنوبية الشرقية، توضح تساقطاً كاملاً لطبقة الملاط الجيري، وسقوط الجزء العلوي من جدار القبلة، وانهيار المحراب بالدور الأرضي، وواجهة مدخل الأبراج من الداخل.

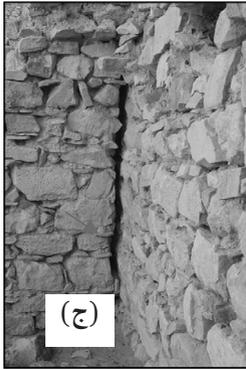
(ج)

انفصال الاكتاف الحجرية عن جدار القبلة، وتنفيذها بدون رباط من المباني.

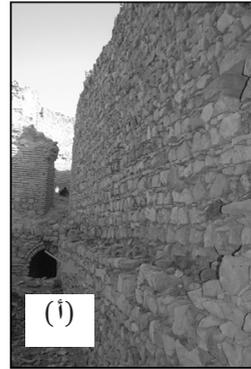
(أ)

جدار الواجهة الداخلية الشمالية الشرقية، ويظهر بها القص في سمك الجدار.

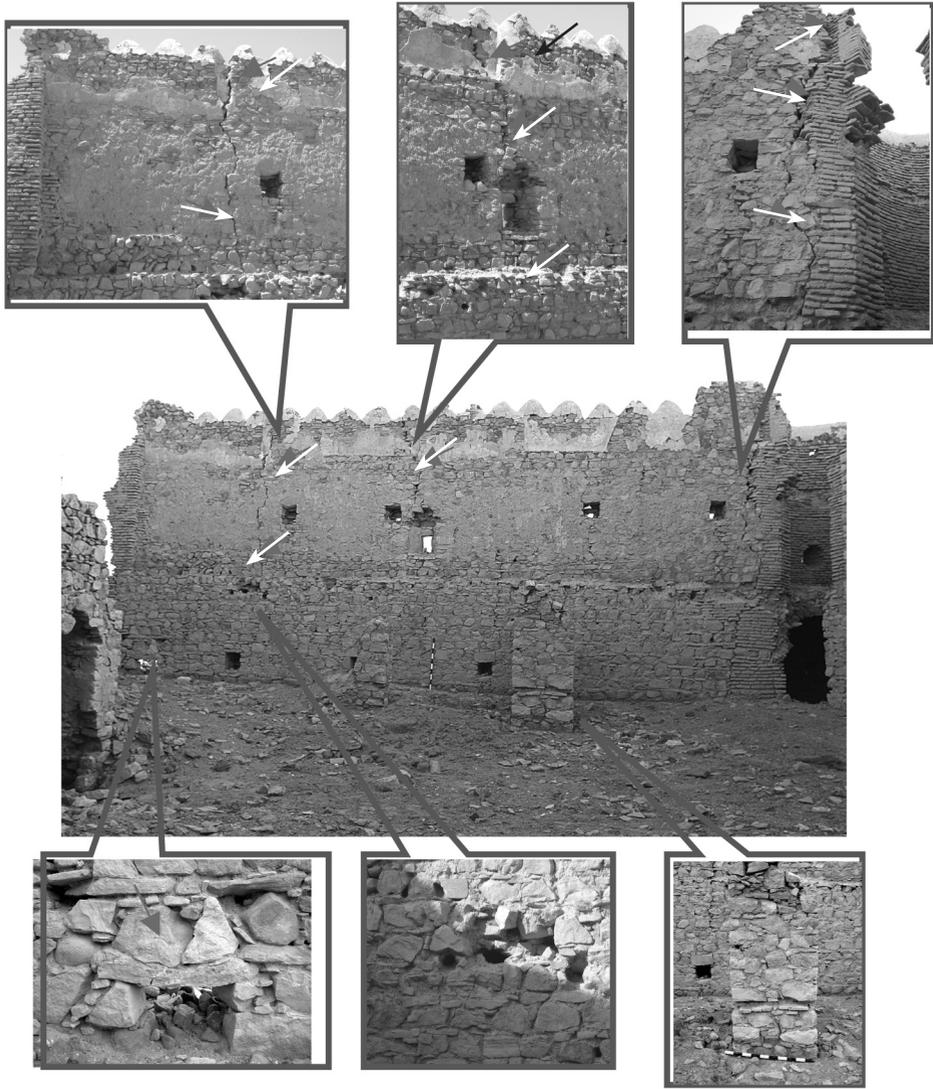
اللوحة رقم (١٤): الواجهة الداخلية الجنوبية الغربية، والصور المقرية التفصيلية، توضح تساقطاً كاملاً الطبقة الملاط، والشروخ والانفصالات الرأسية، وقصاً بسمك الجدار دلالة عن السقف المتهدم، وتظهر النوافذ الضيقة وتهدم الجدران الداخلية.

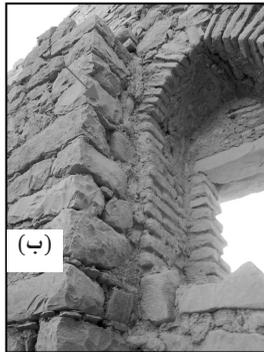
(ب)

تفاصيل الشباك السابق ويظهر عدم عمل وصلة بين الطبقات المختلفة المكونة لسمك الجدار والمبينة من الحجر والأجر

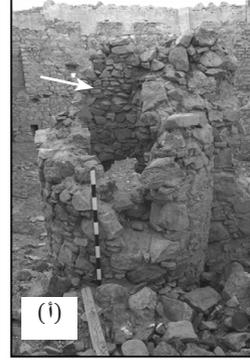
الجانب الخلفي من المحراب بالدور الأرضي، ويظهر بناؤه الدائري وانتهيار الجزء العلوي منه وتجويفه الداخلي.

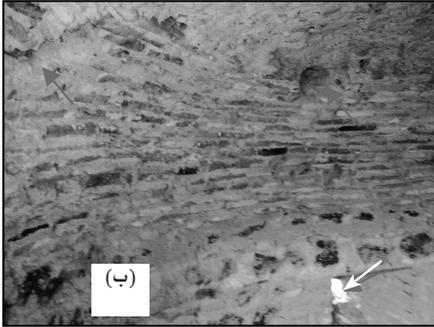
صورة للجانب الأيسر من السقف السابق، ويظهر فيه القبة الضحلة المكونة للسقف من الأجر، وأحد النوافذ الضيقة، واصابة السقف بتلف بيولوجي من أعشاش النحل البري، وتشوه وتآكل بالسقف

اللوحه رقم (18): (أ، ب) : تفاصيل القبة الضحلة المكونة لسقف البرج الغربي، وما بها من تلف بيولوجي من أعشاش النحل البري، وتشوه وتآكل بسطح السقف.

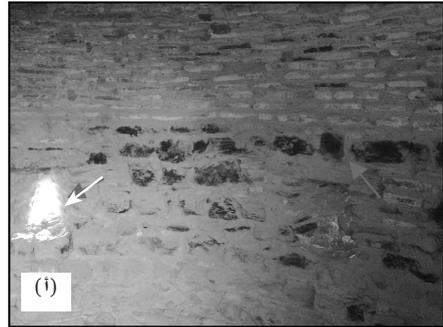
صورة للجانب الأيمن من سقف الطابق الأرضي للبرج الغربي، ويظهر فيه القبة الضحلة المكونة للسقف من الأجر، وأحد النوافذ الضيقة، واصابة السقف بتلف بيولوجي من أعشاش النحل البري.

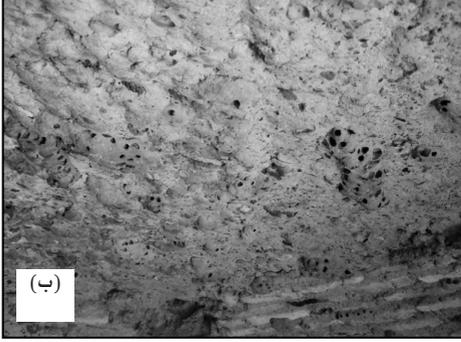
طبقات متماسكة من مخالفات أعشاش النحل البري على سقف الدور الأرضي بالبرج الغربي للقلعة

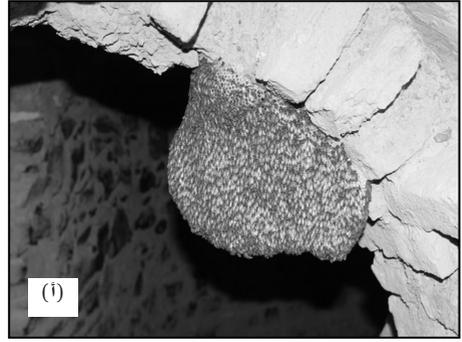
أحد تجمعات للنحل البري في عش عند مدخل الدور الأرضي بالبرج الشمالي للقلعة

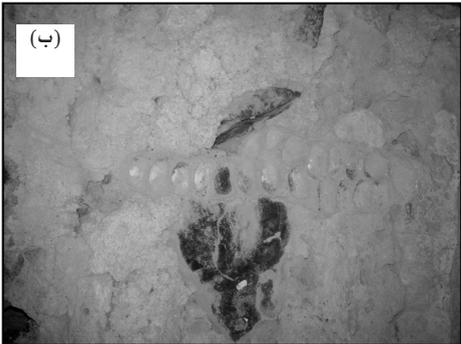
صورة أخرى مقرية للطلقات المتكلسة من مخلفات أعشاش النحل البري والسناج على السطح الداخلي للقبلة الضحلة

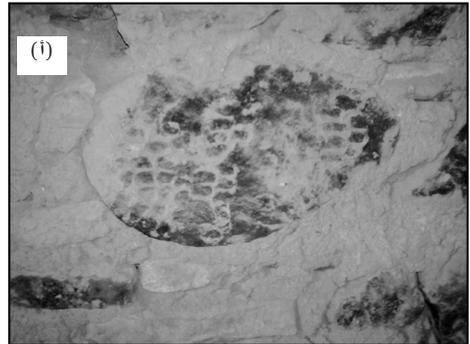
طبقات متكلسة من الطين والمخلفات والسناج على السطح الداخلي للقبلة الضحلة بالدور الأرضي للبرج الغربي من القلعة

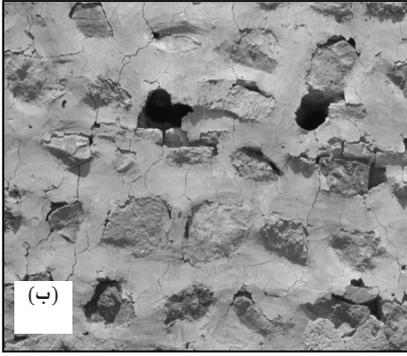
تشقق طبقات الملاط الجيري على السطح الخارجي للجدران الحجرية بأحد الواجهات الخارجية للقلعة.

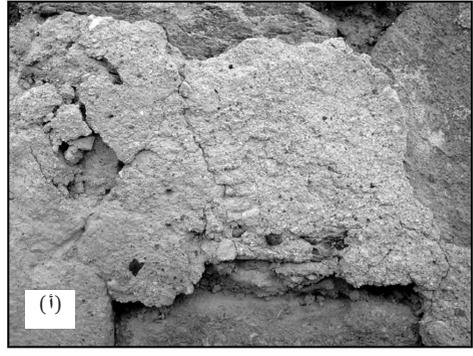
ظهور بقايا الرماد في تركيب المونة الجيرية لطبقات البياض بسطح الجدران، كما يظهر تفككها وتحللها.

اللوحة رقم ٢١ (أ، ب): ظهور بقايا الرماد في تركيب المونة الجيرية لطبقات البياض بسطح الجدران، كما يظهر تفككها وتحللها.

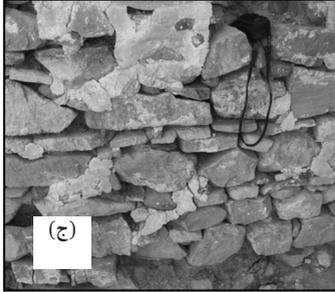
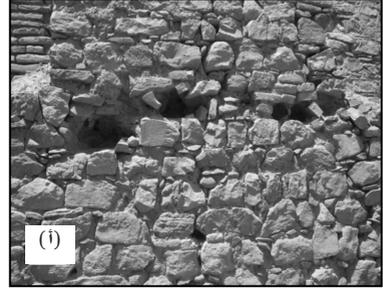
تساقط المونة الرابطة بين الكتل الحجرية، وتساقط طبقة الملاط، ويظهر تنوع نوع وأحجام الكتل الحجرية المستخدمة في البناء.

تساقط المونة الرابطة بين الكتل الحجرية، وضعف إلى جانب حدوث كسر لبعض الكتل الحجرية وتآكل سطحها.

حدوث تآكل في سطح الأحجار نتيجة لعوامل التجوية الطبيعية وتساقط طبقة الملاط وتساقط الأسقف.

اللوحة رقم ٢٢ (أ، ب، ج): تساقط طبقة الملاط وتآكل سطح الأحجار بالواجهات الداخلية والخارجية للمبنى وتساقط المونة الرابطة للأحجار.

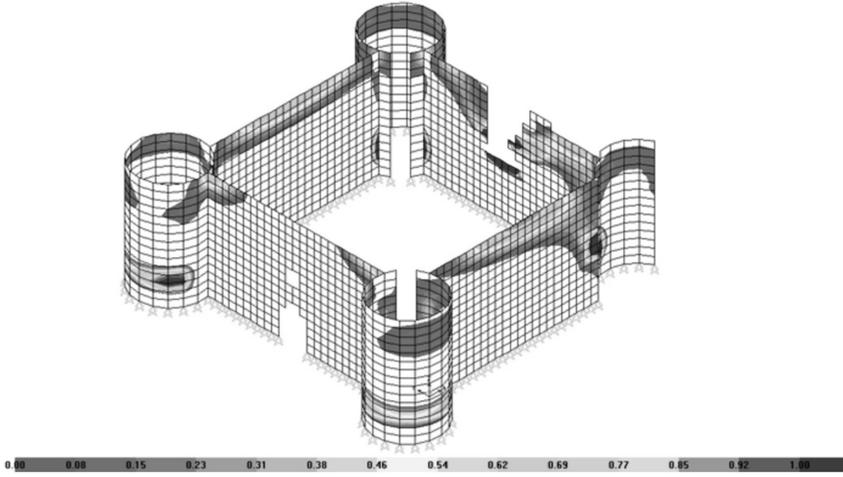
الشكل رقم (١٤): توزيع اجهادات الشد الأفقية في الجدران نتيجة الأحمال الإستاتيكية (الدائمة) - تتراوح بين ٠ إلى ١ طن/م^٢.

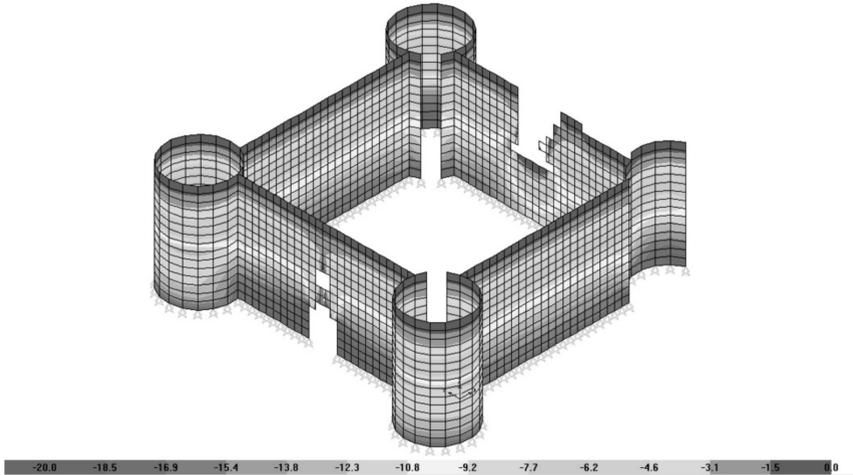
الشكل رقم (١٥): توزيع اجهادات الضغط الرأسية في الجدران نتيجة الأحمال الإستاتيكية (الدائمة) - تتراوح بين ٠ إلى ٢ كجم/سم^٢.

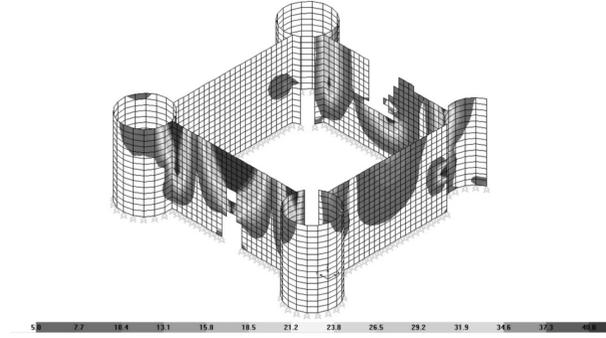
الشكل رقم (١٩): توزيع اجهادات الشد الأفقية في الجدران نتيجة لأحمال الزلازل (ATADENA) - تتراوح بين +٠,٥ إلى +٤ كجم/سم^٢.

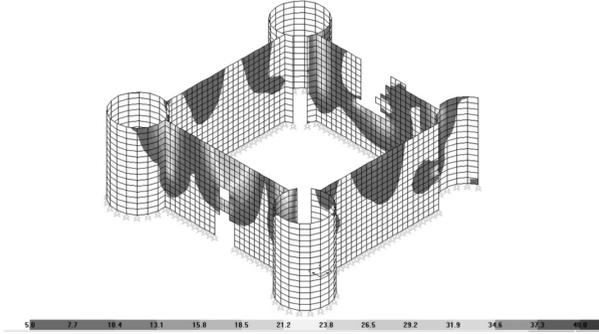
الشكل رقم (٢٠): توزيع اجهادات الشد الأفقية في الجدران نتيجة لأحمال الزلازل (EL CENTRO) - تتراوح بين +٠,٥ إلى +٤ كجم/سم^٢.

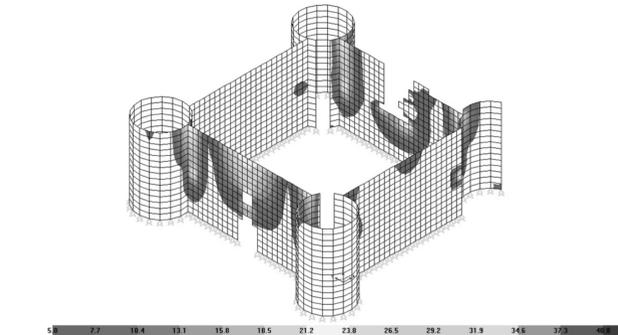
الشكل رقم (٢١): توزيع اجهادات الشد الأفقية في الجدران نتيجة لأحمال الزلازل (LEXINGTON) - تتراوح بين +٠,٥ إلى +٤ كجم/سم^٢.
