## تلف الصور الجدارية . دراسة حالة الصور الجدارية بكنيسة القديس أبو فانا بدير أبو فانا بصحراء هور بالمنيا - مصر

د. ريهام عدلى سالم أبو العلا\*

### ملخص البحث :

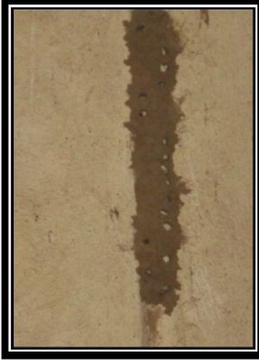
يمكن تلخيص أهم مظاهر التلف والتدهور بناء على الرصد والمعاناة في النقاط التالية :  
- سقوط طبقات اللياسة من الجدران الخارجية نتيجة لعملية نحر الرياح ، كذلك تغطية أجزاء كبيرة منها بكم هائل من أعشاش النحل البري ، والتي تمتد إلى جدران المدخل والكنيسة . صورة رقم (١) ، (٢)

صورة (٢) أعشاش النحل

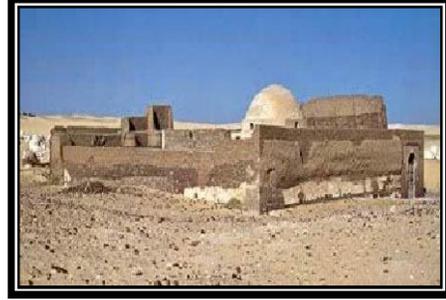
صورة (١) توضح تأثير نحر الرياح وتراكم أعشاش النحل البري

القارى وتفاوت درجات الحرارة والرطوبة. <sup>(٩)</sup> فالرياح السائدة على منطقة دير أبو فانا هي الرياح الشمالية ، وتساهم هذه الرياح السائدة معظم السنة خاصة إذا كانت محملة بالرمال فى نحر وتآكل أسطح جدران الدير ، ويظهر ذلك من خلال التآكل للأسطح الخارجية للدير ( طبقات اللياسة ) لدرجة أنها تلاشت تماما .

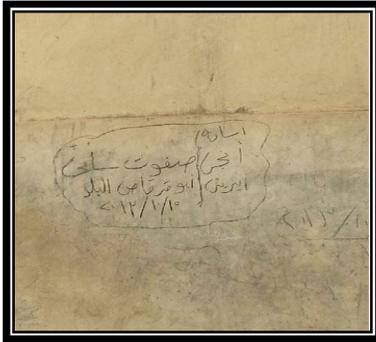
- تراكم مخلفات للهدم والبناء في مدخل الدير، فضلا عن ترك وإهمال العناصر المعمارية المهتمة ملقاة دون الاهتمام . صورة رقم (٣)  
- تشويه الجدران والعبث من طرف الزائرين عن طريق حفر أسمائهم على الجدران باستخدام آلات حادة أو الكتابة بأقلام الفحم . صورة رقم (٤)

صورة رقم (٤) توضح الكتابة والحفر على الجدران

أ - كتابة ذكرى وحفر الأسماء على جدران الأثر بما تحتويه من صور جدارية .

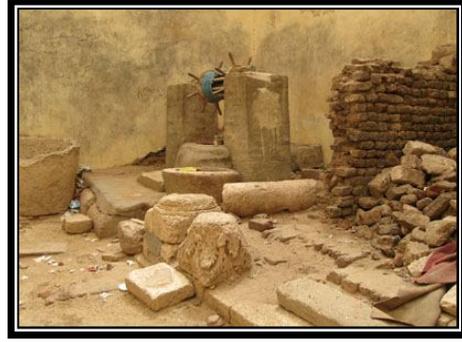
صورة رقم (٣) توضح الإهمال والتشويه البصري بفناء الكنيسة

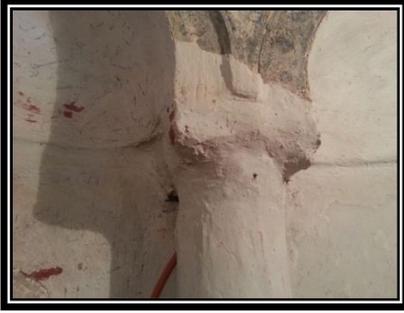
- استخدام مونة الأسمنت الأسود مما أدى إلى تشويه المنظر العام للجدار فضلا عن الأضرار التي تنتج عن استخدامه كالأملاح وغيرها . صورة رقم (٥)  
- هناك أعمال تغطية للجدران بالشيد ، ومن الواضح أن القائم بها غير متخصص ، ويتضح ذلك من خلال اختلاف السماكات وعدم استوائها في المنطقة الواحدة ، وقد غطيت بها بعض الصور الجدارية وامتدت إلى الأعمدة ، والتي أدى سقوط أجزاء منها إلى إظهار ألوان أسفلها . صورة (٦)

صورة (٦) تغطية الأعمدة بالشيد

ب- طبقة الشيد التى تم وضعها لتغطية الصور الجدارية كعملية تنظيف وتجديد وتزيين لجدران الدير ، والتى تؤدى عند إزالتها إلى فقد طبقة اللون أسفلها وغيرها .

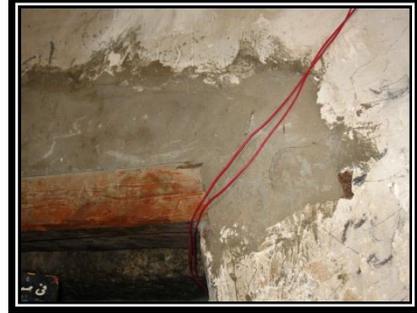
صورة (٥) استخدام مونة الأسمنت

هـ- استخدام مونة الأسمنت وما يخلف ذلك من زيادة نسبة الأملاح بعد تصلب المونة وجفافها .

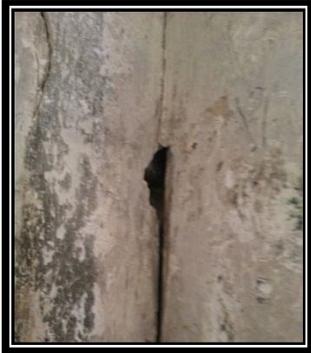
- استخدام المسامير باختلاف أحجامها في تثبيت الكبلات الكهربائية والسماعات ، وكذلك لتعليق الأيقونات الضخمة .  
- وجود بقع كبيرة من السناج ، والتي قام العاملون بالكنيسة بطلاء هذه الجدران بطبقة من الشيد بدلا من الاستعانة بالمتخصصين في إزالتها بغرض تجميل المظهر العام ، إلا أن هذه الطبقة سقط معظمها بسبب السطح الزيتي الأملس أسفلها . صورة رقم (٧)  
- وجود العديد من الشروخ والتي تتفاوت في أحجامها إلى شروخ دقيقة وأخرى متوسطة (ليست من النوع الخطير إنشائيا). وكذلك الفجوات بين أركان الجدران . صورة (٨)

صورة (٨) الشروخ والفجوات بالجدار

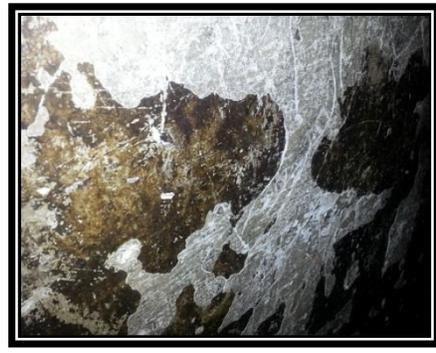
صورة (٧) سقوط طبقة الشيد

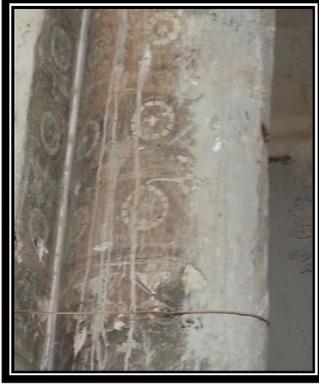
- تراكم الأتربة والأتساخات على جميع أسطح الجدران والأعمدة من أسفل. صورة (٩)
- سقوط بعض طبقات الشيد من الأعمدة بما تحمله من زخارف ، واستبدال بعض الأجزاء المفقودة من طبقات الشيد بمونة الأسمنت . صورة رقم (١٠)

استكمال الأجزاء المفقودة بمونة الأسمنت الأسود

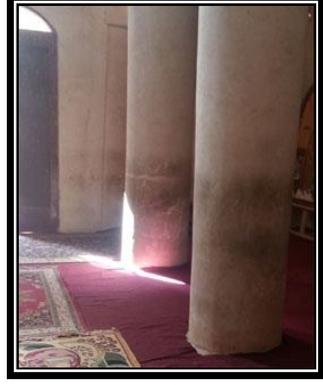
صورة رقم (٩)

توضيح اتساخ الجدران والأعمدة

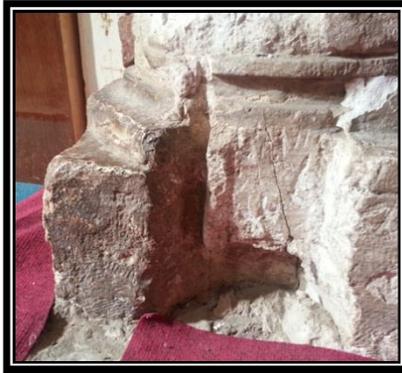
- وجود فواصل وشروخ كثيرة بين الأعمدة والجدران وكذلك بتجانها ، وفقد أجزاء منها. صورة رقم (١١) ، (١٢)

صورة (١٢) فقد جزء من القاعدة  
ووجود الشروخ الدقيقة

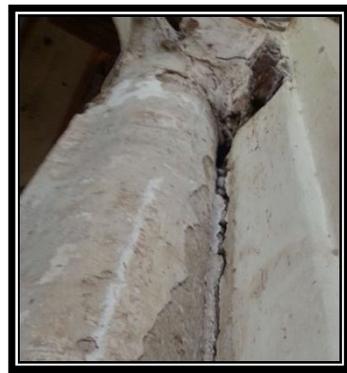
صورة (١١) توضيح الشروخ  
بين الأعمدة والجدران

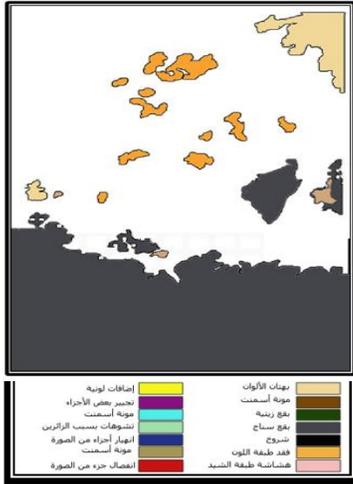
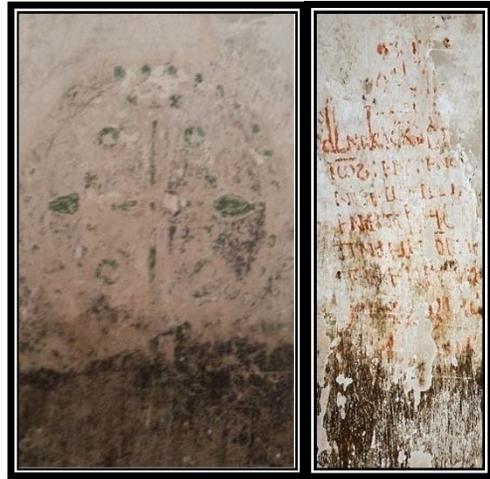
شكل (٣) خريطة لمظاهر التلف بالصورة

**الصورة الأولى :** توجد بالجانب الأيمن شكل رقم (٢) ، وهي عبارة عن دائرة بإطارين تحتوى على زخارف نباتية مكونة من أوراق الشجر ، ورسم بمركز الدائرة صليب ، وبين إطارى الدائرة توجد وحدات زخرفية عبارة عن مثلث ودائرة صغيرة مصممة وجميعها باللون الأخضر ، ويوجد بالصورة آثار ضعيفة من اللون البنّي يبدو أنها كانت خلفية الصورة . صورة رقم (١٣) وبجوار هذه الوحدة الزخرفية توجد كتابات باللغة القبطية باللونين الأسود والأحمر . ويوضح الشكل رقم (٣) مظاهر تلف تلك الصورة .

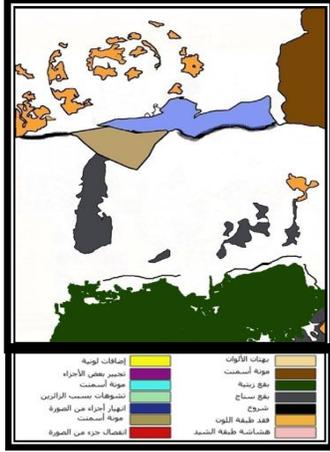
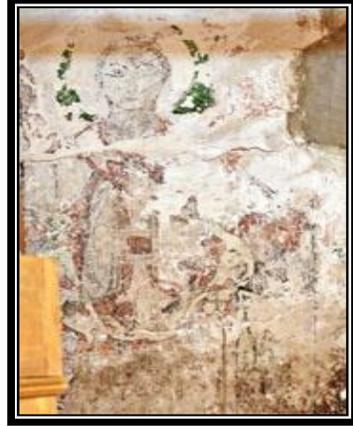
شكل (٤)  
خريطة لمظاهر التلف بالصورة

**الصورة الثانية:** توجد بالجانب الأيمن كما هي موضحة بالشكل رقم (٢) ، وهي صورة للسيدة العذراء حول رأسها هالة إطارها باللون الأخضر وترتدى عباءة باللون الأبيض ، عليها وشاح وثنايا القماش محددة باللون البنّي المحمر . صورة رقم (١٤) وتوضح مظاهر تلفها من الشكل رقم (٤) .

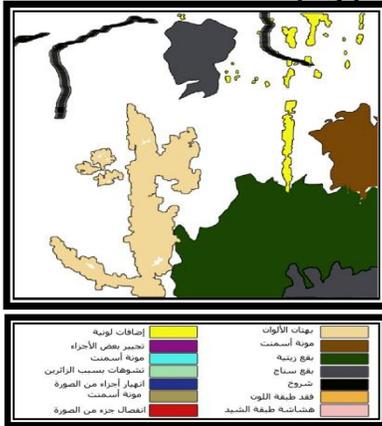
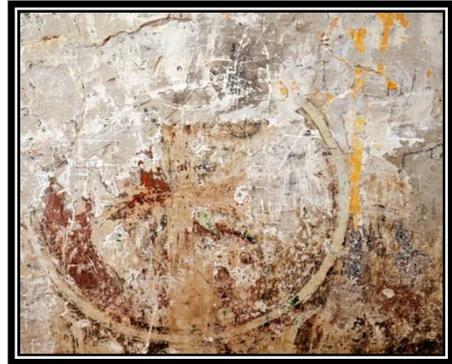
شكل (٥) خريطة لمظاهر التلف بالصورة

**الصورة الثالثة:** توجد بالجانب الأيمن شكل رقم (٢) ، عبارة عن دائرة بإطارين يتوسطها صليب يعرف باسم صليب مالطا ويبدو من بقايا الألوان الموجودة بالصورة أن الصليب ملون باللون الأصفر الأوكر على خلفية من اللون البنّي المحمر . صورة رقم (١٥) ، ويوضح الشكل (٥) مظاهر التلف بالصورة .

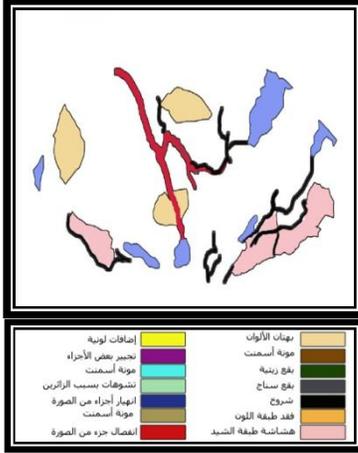
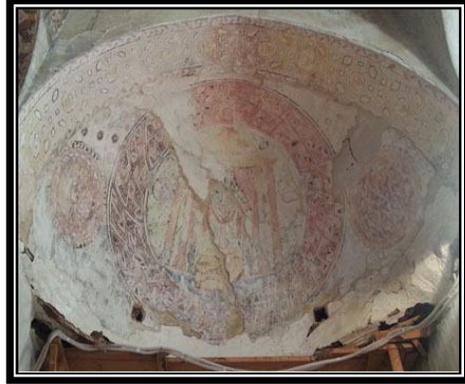
صورة رقم (١٦)

**الصورة الرابعة :** توجد تلك الصورة بنصف القبة التي تعلو الجانب الأيمن من الخورس ، شكل (٢)، وهي زخارف تشبه رسوم الفسيفساء في كنيسة الميلاد ببيت لحم، وهي عبارة عن صليب كبير يتوسط الرسم يعرف بالصليب ذو الوشاح ، وعلى جانبيه أعمدة ويوجد على يمين ويسار الأعمدة رسم لدوائر صغيرة ، ويحيط بالزخارف كلها إطار به رسوم على شكل حرف (N). صورة (١٦)، شكل (٦) يوضح أهم مظاهر التلف بها .

الصورة الجدارية الموجودة بقبة الخورس شكل (٦) خريطة لمظاهر التلف بالقبة

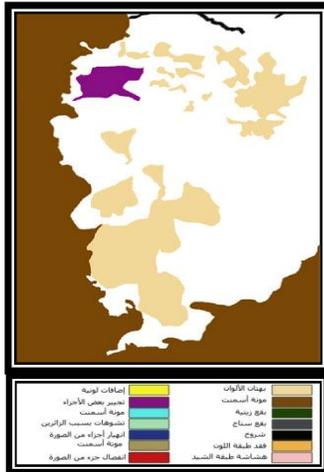
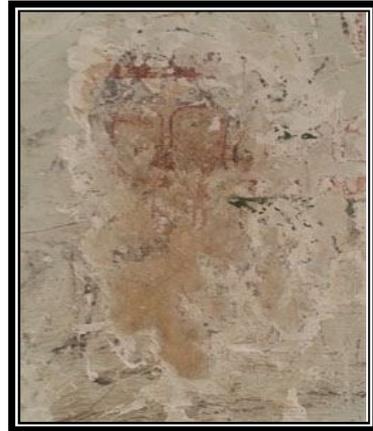
صورة رقم (١٧)

**الصورة الخامسة :** هي الصورة الوحيدة بالجانب الأيسر للخورس ، شكل رقم (٢) ، وهذه الصورة لا يظهر منها سوى وجه لامرأة محدد باللون الأحمر والشعر باللون الأسود ، ويبدو أنها كانت مغطاة بطبقة سميكة من الشيد وتم إزالته . صورة (١٧) ، ويوضح شكل (٧) أهم مظاهر التلف بالصورة .

الصورة الجدارية يسار الخورس شكل (٧) خريطة لمظاهر التلف بالصورة

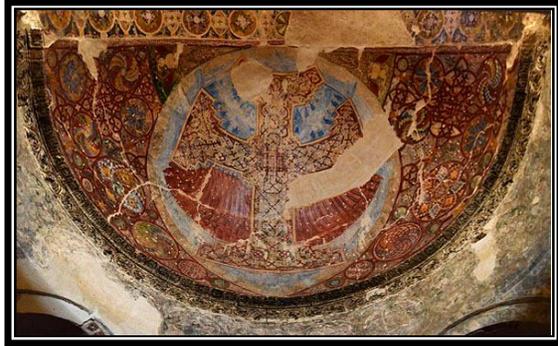
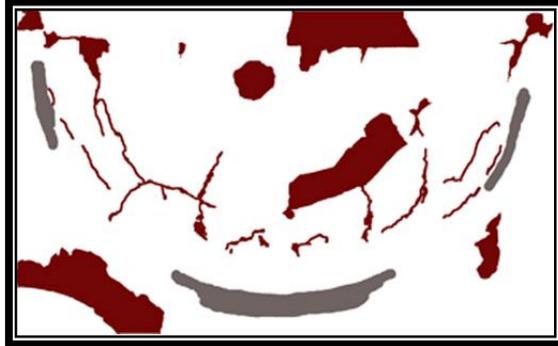
شكل (٨)  
خريطة لمظاهر التلف بالصورة

توجد بنصف القبة التي تغطي الهيكل ، شكل رقم (٢) ، وهي أفضل الصور الجدارية حالا بالدير ، وهي صورة غنية بالزخارف والألوان الزاهية ، يتوسطها صليب بحجم كبير يعرف بأنه أكبر صليب رسم داخل الهياكل ويشتمل هذا الصليب داخله على زخارف هندسية متكررة . ويحيط بالصليب دائرة كبيرة لون الجزء العلوى منها باللون الأزرق حيث يمثل السماء ، والجزء السفلى باللون البنى المحمر ويشبه في زخارفه ثنايا القماش المنسدل بانتظام ، ويعرف هذا النوع من الفن بفن اليوتا ، وحول هذه الدائرة مجموعة كبيرة من الزخارف الهندسية داخل وحدات دائرية . صورة رقم (١٨) وعند الكشف عن الدير كانت قبة الهيكل مهددة بالانهيار بما تحويه من صور جدارية إلا أن البعثة النمساوية قامت بترميمها معماريا وكذلك الترميم الدقيق للصورة الجدارية التي تحويها . ويوضح الشكل (٨) مظاهر التلف بالصورة

صورة (١٨) توضح  
الصورة الجدارية بقبة الهيكل

بقع سناج  
ترميم سابق

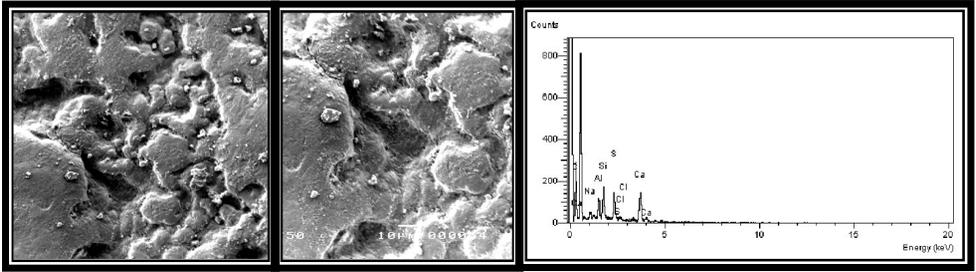
الصورة الجدارية الأولى : توضح الصور رقم (٢١،٢٢) سطح الشيد الخارجي للصورة الجدارية الأولى والتي تحتوى على عناصر Si, Ca, C, S, Na . شكل رقم (١٧)

صورة (٢١) صورة (٢٢)  
يوضحان وجود الفجوات طبقة الشيد  
الخارجية وتفتت بعض أجزائها

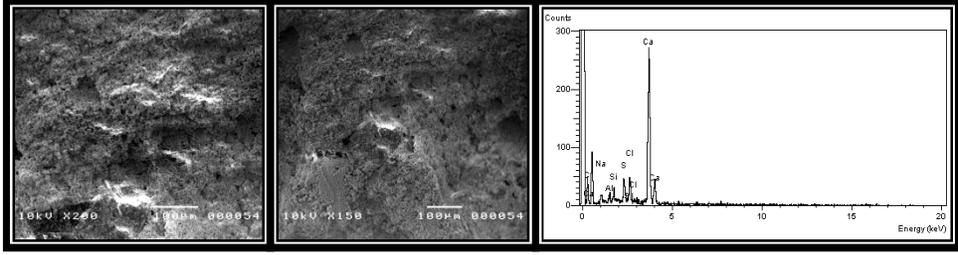
الصورة الجدارية الثانية : توضح الصور (٢٣،٢٤) سطح الشيد الخارجي للصورة الجدارية الثانية حيث تحتوى على العناصر الأتية Si, Ca, C, S, Na, Cl, Al شكل (١٨)

صورة (٢٣) صورة (٢٤)  
يوضح وجود ثقب طبقة الشيد  
الخارجية ووجود الفجوات بشكل أقل

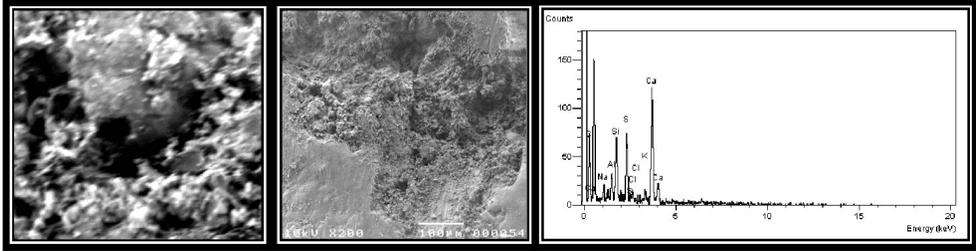
الصورة الجدارية الثالثة : توضح الصور (٢٥،٢٦) سطح الشيد الخارجى للصورة الجدارية الثالثة و تحتوى على العناصر الآتية Si, Ca, C, S, Na, Cl, K شكل (١٩)

صورة (٢٥) صورة (٢٦)  
يوضح انتشار الفجوات والفراغات  
بنسيج هذه الطبقة

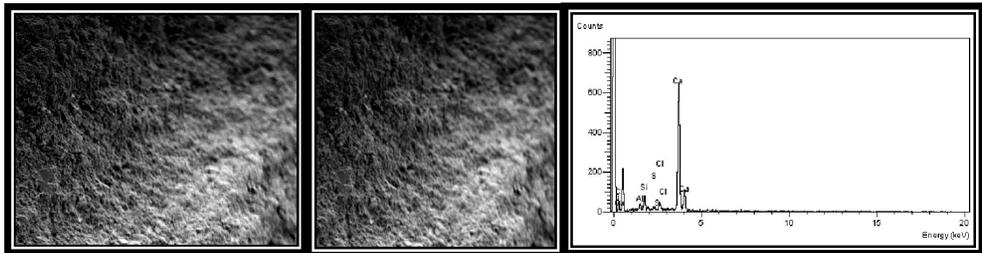
صورة (٢٧) صورة (٢٨)  
يتضح وجود الشروخ الدقيقة وبعض الثقب

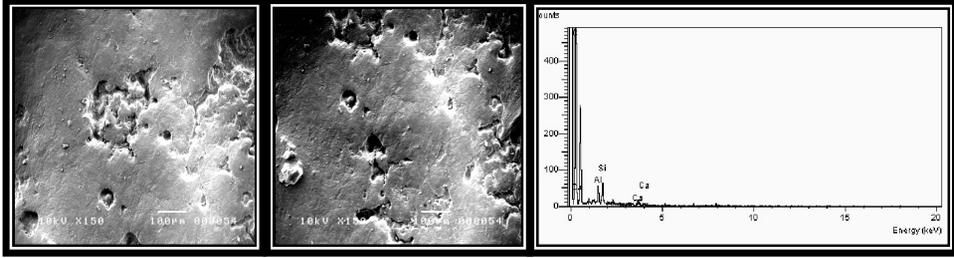
صورة (٢٩) صورة (٣٠)  
وجود بعض الثقوب والفجوات  
واستواء السطح نوعا ما
