دراسة علمية لعلاج وصيانة

مدرسة الأمير أزبك اليوسفى بالقاهرة

Scientific study of treatment and Conservation

Prince Azbek Al-yusfi Madrasa in Cairo

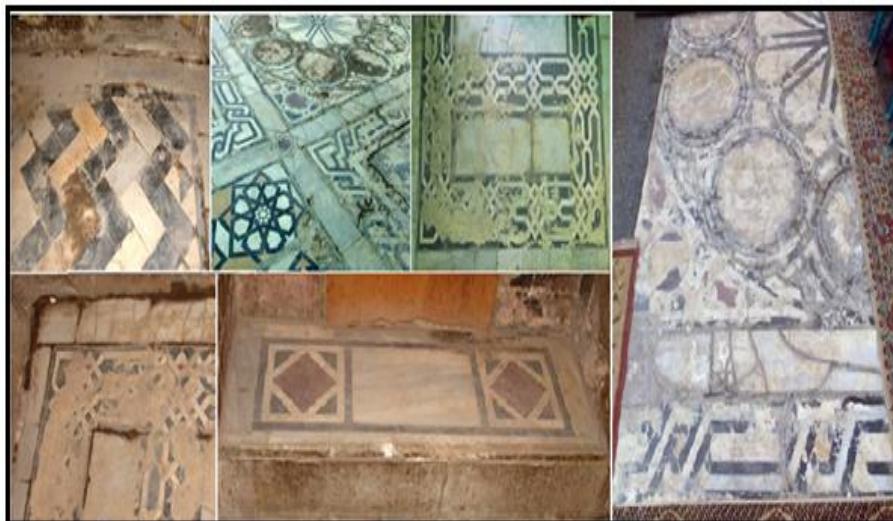
الرخامية - انفال في الطبقة السطحية المصوولة للرخام في بعض الأجزاء - تحول بعض الأجزاء أسفل القشرة السطحية المنفصلة إلى ما يشبه المسحوق - وجود طبقة سميكة من الأملاح المتخلسة والأتربة والعوالق بسطح الزخارف الرخامية - كسور وانفال في البلاطات الرخامية^(٥) - صورة رقم (٢) .

صورة رقم (٢) توضح بعض نماذج لمظاهر تلف الارضيات الرخامية من مدرسة ازبك
اليوسفى (تصوير الباحث)

إتباع طرق التنظيف الميكانيكي اليدوية لإزالة جميع طبقات التكلسات والأتربة والعوالق وبقايا أي مونة قديمة من على الأسطح الرخامية - إتباع التنظيف الكيميائي لإزالة الطبقة السوداء الرقيقة الناتجة عن التلوث الجوى على سطح الزخارف باستخدام خليط من منظف صناعي متعادل مع الأمونيا والماء وتصلح هذه الطريقة لإزالة معظم الطبقات الرقيقة الموجودة على سطح الرخام أما الطبقات الأكثر سمكاً أو الملتصقة التصاقاً شديداً بالأسطح الرخامية فتستخدم معها كمادة مورا Mora Poultice - تثبيت القشور والأجزاء المنفصلة للمحافظة عليها من الفقد - تقوية الأجزاء الضعيفة من الزخارف باستخدام مادة مقوية مناسبة - عزل الأسطح الخارجية للزخارف الرخامية لصيانتها من التلف مرة أخرى - عدم تغطية رخام الأرضيات باستخدام السجاد . وبالنسبة للسبائك (المصبوعات) الحديدية نوصى بالآتى:

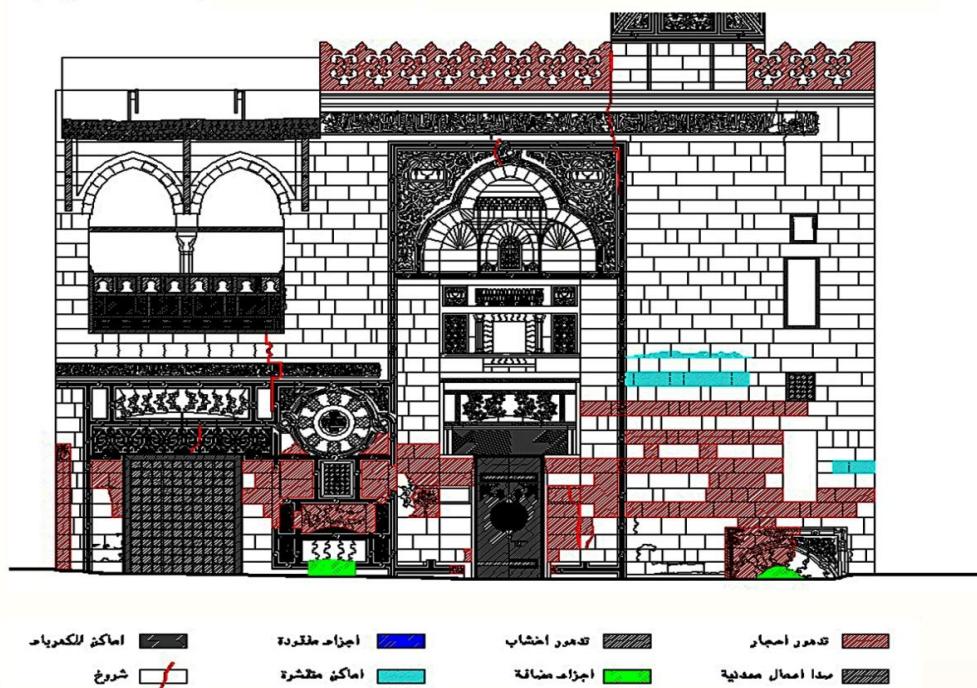
شكل رقم (٣) يوضح الواجهة البحرية للمدرسة موقع عليها مظاهر التلف (عمل الباحث)

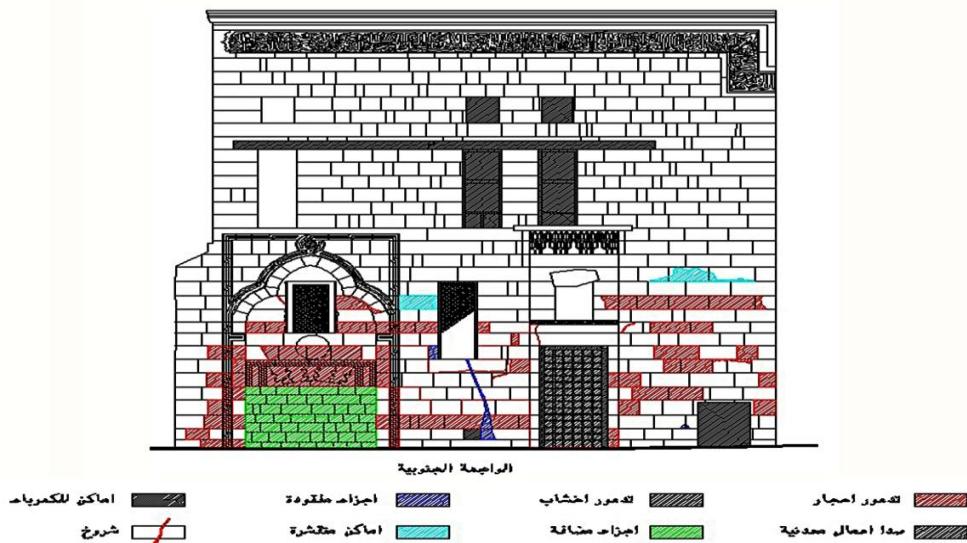
شكل رقم (٤) يوضح الواجهة الجنوبية للمدرسة موقع عليةها مظاهر التلف (عمل الباحث)

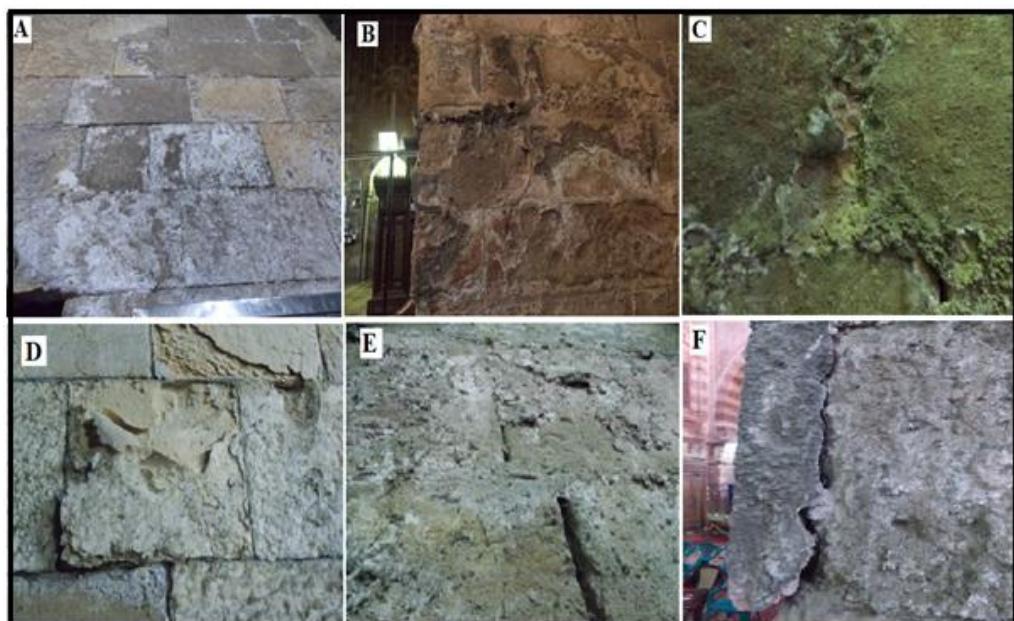
كما توضح في الصورة (٣) – تدهور عام لجميع مواد البناء داخل وخارج المسجد. كل مظاهر التلف الخارجية للمسجد تم تسجيلها في الشكلين (٣ ، ٤) .

صورة رقم (٣) توضح تبلور وتكتل كميات كبيرة من الاملاح على سطح الحجر على الجدران الداخلية للمسجد A,B,C – تقرش سطح الحجر على شكل طبقات D – فقد المونة من بين المداميك الحجرية E – تكسير وانفصال في الحجر بسبب الاملاح F (تصوير الباحث)

- عمل حرم حول المدرسة - خفض منسوب التربة حول المدرسة من جميع الجهات - وضع حلول مناسبة لعزل جدران وأراضي المدرسة عن تأثير المياه الأرضية - تحسين نظام الصرف حول المدرسة لخفض منسوب المياه الأرضية في الجدران - عزل الأساسات بم مواد تمنع صعود المياه الأرضية والاملاح إلى الجدران - إجراء عمليات التنظيف الميكانيكي والكيميائي باستخدام المواد المناسبة لطبقات الأتربة والإتساخات والعوالق الموجودة على السطح - إجراء عملية استخلاص وازالة الاملاح - إجراء عملية تقوية للأسطح والبنية الداخلية لطبقات السطحية الخارجية الضعيفة والمتآكلة والتالفة وذلك باستخدام إحدى مرകبات السيليكون - عمل تكميل (ملء) بمونة الجير والرمل للفواصل بين الأحجار (العراميس) وذلك باستكمال المونة المفقودة من العراميس - إجراء عملية عزل سطحي للعناصر الزخرفية لحمايتها من تأثير الملوثات الجوية والرطوبة - عمل صيانة دورية بعد الانتهاء من عمليات الترميم

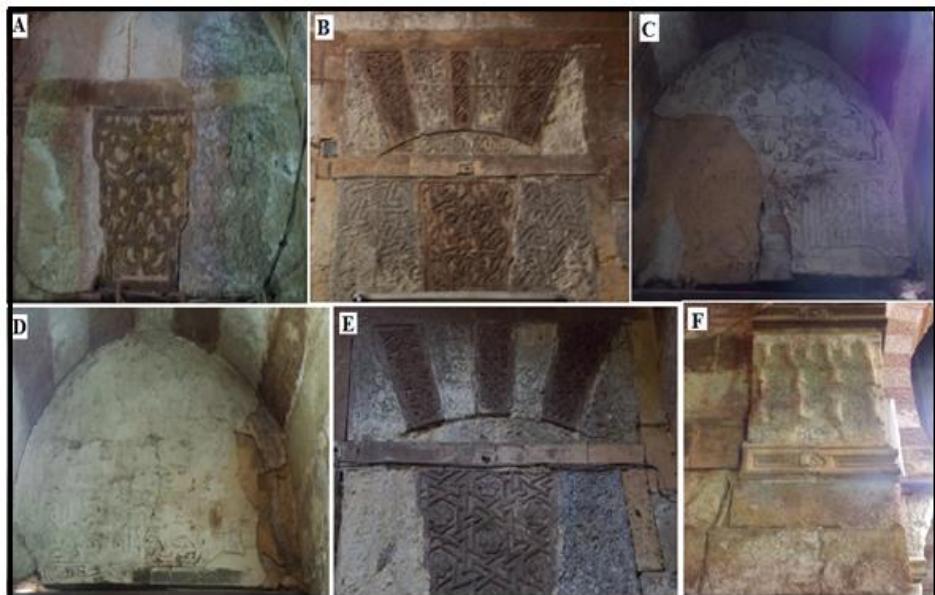
صورة رقم (٤) توضح فقدان بعض الأجزاء من الزخارف نتيجة تأكلها وتساقطها بفعل الاملاح
(**تصوير الباحث**)

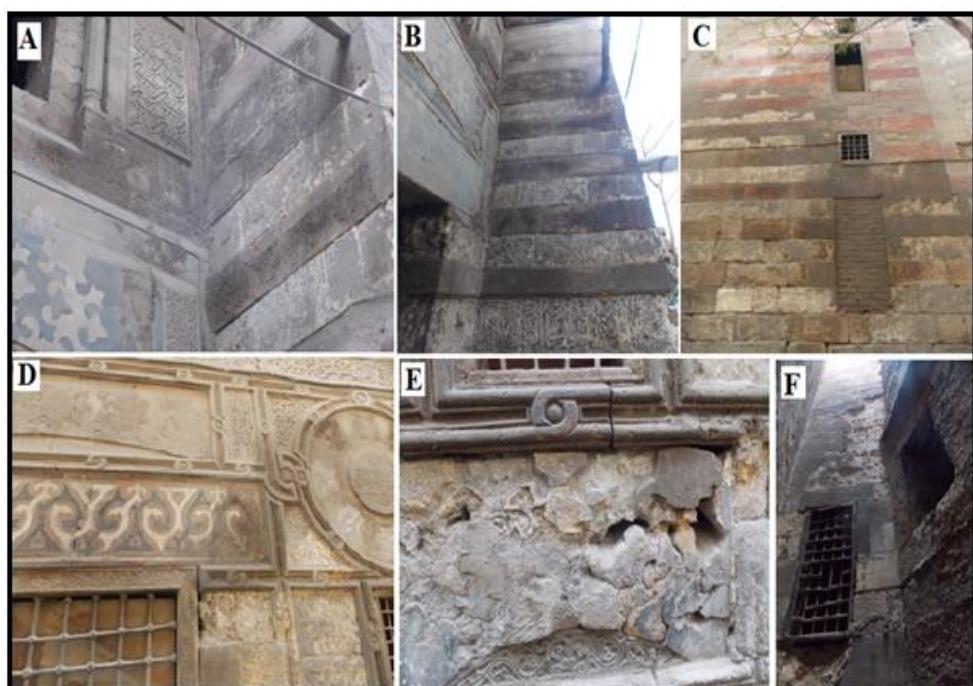
صورة رقم (٥) A,B,C,D توضح تكون طبقة سوداء داكنة على الزخرف وسطح الحجر -
استخدام مونة اسمنت اسود E - تأكل ونحر في الحجر والزخارف F. (**تصوير الباحث**)

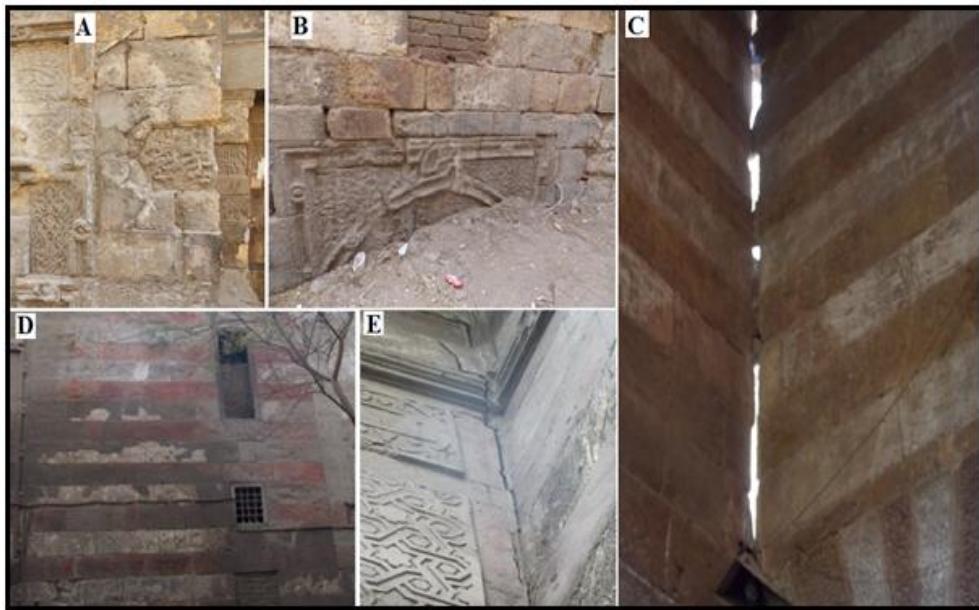
صورة رقم (٦) توضح استخدام مونة اسمنت اسود على الزخارف الحجرية A - ارتفاع والتصاق الاتربة حول جدران المدرسة واحفاء أجزاء من الزخارف الحجرية B - شروخ وفواصل كبيرة وخطيرة جدا بين الجدران وبطول المبني C,E - ارتفاع الرطوبة في الجدران D (تصوير الباحث).

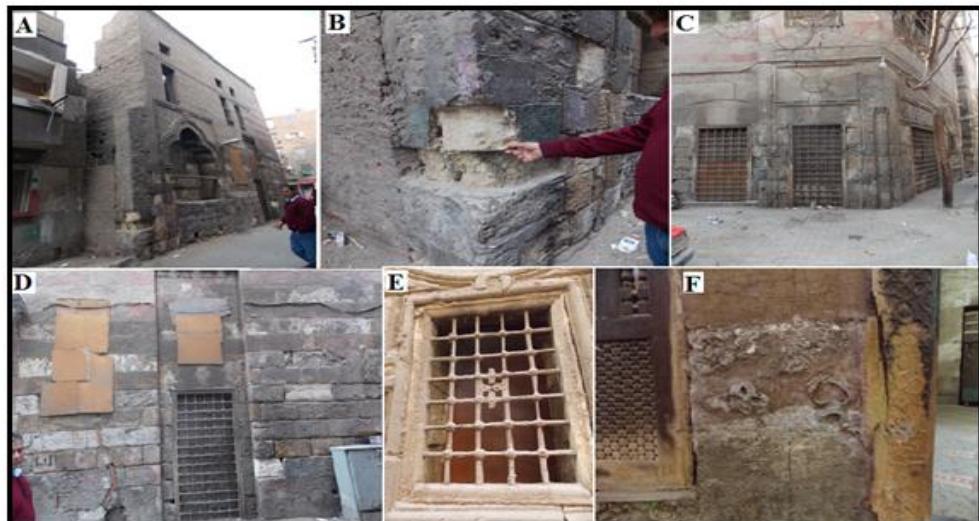
تبليور وتخلص كميات كبيرة من الأملاح على الجدران الحجرية الداخلية للمسجد وخاصة في الأجزاء السفلية القريبة من الأرض - تفسر سطح الحجر على شكل طبقات - فقد المونة من بين المداميك الحجرية - تكسر وانفال في الحجر بسبب الأملاح^(٦) - صورة (٣) - فقدان لبعض الأجزاء من الزخارف نتيجة تأكلها وتساقطها بفعل الأملاح. صورة (٤) تكون طبقة سوداء داكنة اللون على سطح الأحجار أدت إلى طمس معالم الحجر نتيجة التلوث البيئي - وجود طبقة من الإتساخات والعوالق والأتربة على السطح الخارجي - استخدام مونة الاسمنت البورتلاندي الأسود - نحر وضعف وتفتت في السطح الخارجي للزخارف الحجرية. صورة رقم (٥) - فقدان المونة الرابطة بين كتل الأحجار نتيجة إذابتها بفعل الرطوبة والأملاح مما أدى إلى تشويه الحجر وعدم ظهوره كوحدة واحدة - تأكل في بعض الأجزاء بسبب فقدان المادة اللاحمة Binding material بين حبيبات الأحجار - ارتفاع والتصاق الأتربة حول جدران المدرسة وأخلفاء أجزاء من الزخارف الحجرية - انخفاض في بعض أماكن الزخارف بسبب فقدان طبقات سطحية من الحجر خارج وداخل المسجد - انفال طولي خطير جداً بين الحائط الغربي والجنوبي - فواصل بين المداميك الحجرية - ارتفاع منسوب الرطوبة في المداميك الحجرية القريبة من الأرض. صورة رقم (٦) - فقدان في بعض أجزاء من المداميك الحجرية والتعدى ببناء عمارة حديثة ملائمة تماماً للمدرسة وعدم وجود حرم للآثار من جميع الجهات - صدأ حديد الشبابيك وتغطيته بطبقة سوداء بسبب الأتربة والتلوث البيئي^(٧) - انخفاض منسوب أرضية المسجد عن منسوب الشارع مما جعله مكان لتجمع الرطوبة والأتربة ومياه المطر - تدهور حالة الأخشاب بشكل عام داخل المدرسة. صورة رقم (٧) -

صورة رقم (٧) - A,B,C,D,E توضح والتعدى ببناء عماره حديثة ملاصقة تماما للمدرسة - A فدان فى بعض أجزاء من المداميك الحجرية B - انخفاض منسوب ارضية المسجد عن منسوب الشارع C - صدا حديد الشبابيك وتغطيته بطبيعة سوداء D,E - تدهور حالة الأخشاب بسبب الرطوبة والاملاح F. (تصوير الباحث)

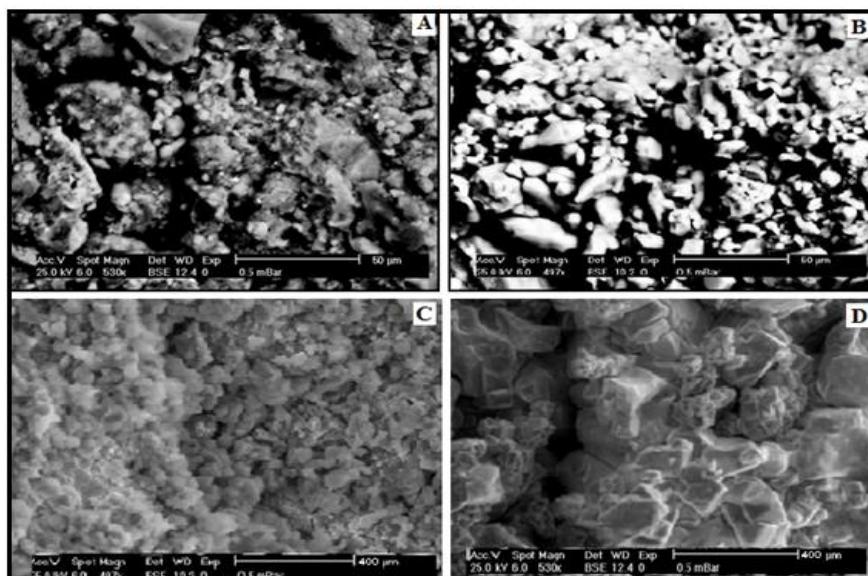
اتضح من خلال الدراسة بالميكروسkop الاليكتروني الماسح والمزود EDX ان الحجر الجيري المستخدم فى البناء عبارة عن حجر جيري دولوميتى كما اتضح ان الحجر فى حالة ضعف شديد وتفكك وفقدان للمادة الرابطة بين الحبيبات بسبب وجود نسبة مرتفعة من بلورات ملح الهايليت داخل الحجر وخاصة فى الاجزاء السفلية من جدران المدرسة القريبة من الأرض. صورة رقم (١١) وشكل رقم (A-٩)

صورة رقم (١١ - A,B,C,D) توضح صورة بالميكروسkop الاليكتروني الماسح لعينة حجر جيري من مدرسة أزبك اليوسفى يتضح منها فقدان المادة الرابطة بين حبيبات الحجر وتبلور الالاماح بين المكونات المعدنية الى جانب وجود تآكل وضعف وتفكك بلورات الحجر

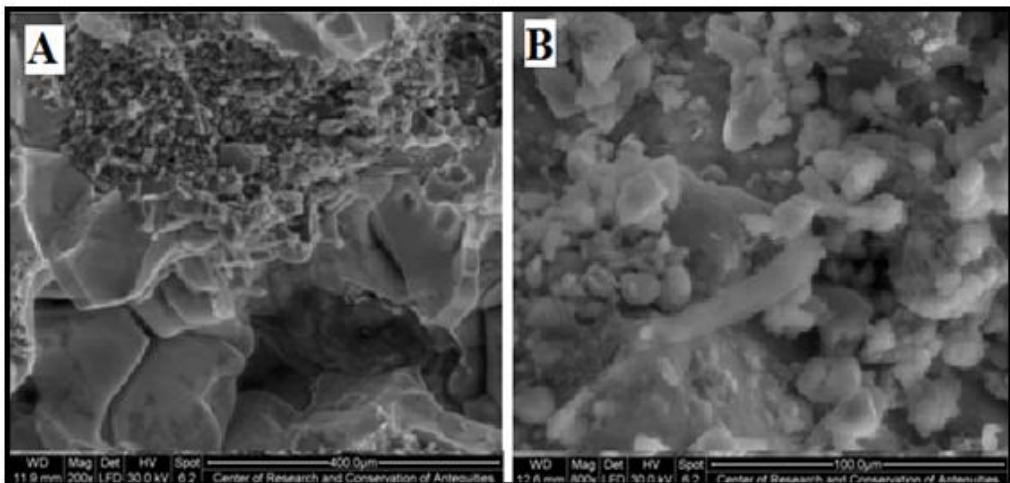
اتضح من خلال الدراسة بالميكروسkop الاليكتروني الماسح والمزود EDX ان المونة المستخدمة فى البناء تحتوى على نسبة مرتفعة من ملح الهايليت مما أفقدها خاصية الربط . صورة رقم (١٢) وشكل رقم (B-٩)

صورة رقم (٢ - A,B) توضح صورة بالميكروسkop الاليكتروني الماسح لعينة مونة من مدرسة أzbek اليوسفي يتضح منها تبلور الاملاح بين مكونات المونة
