رؤية معاصرة لإعادة ترميم وصياغة الفتحات الزجاجية المعشقة بالأخشاب وتوظيفها بمسجد السيدة "سكينة" رضي الله عنها.

Contemporary Vision for restoring and forming the dovetailed glass opens with wood, and to use them in "Sayeda Sakina Mosque"

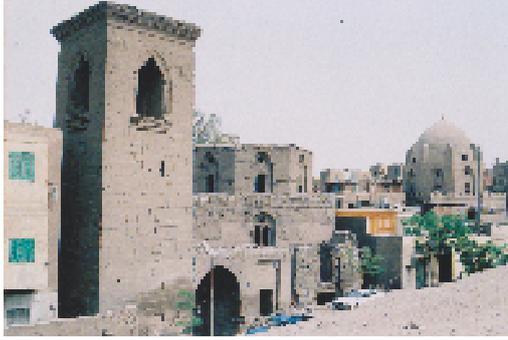
شكل رقم (١ - أ)

ظل المسجد الى العصر الحالي كما هو بدون تجديد أو صيانته أو ترميم مما جعله في حالة سيئة وتعرض جميع الأعمال الفنية من الفتحات والأسقف والكتابات الحجرية الى التلف نتيجة للعوامل الجوية وعوامل التعرية والتلوث الناتج من غاز ثاني أكسيد الكربون في داخل الضريح نظرا للأعداد الزائدة والتجمعات بالداخل الى جانب التهاك نتيجة لزوال ١٩٩٢م الذي أثر كثيرا على حوائط المبنى وتشقق جدرانه الى جانب وجود المسجد في حي قديم ومزدحم. بالمباني المجاورة والغير مزودة بالوسائل الحديثة للصرف الصحي الأمر الذي أدى الى تسرب المياه الى جدران المسجد وظهرت الأملاح على الأحجار مما جعلها تتآكل ومن ثم حدث نحر في أجزاء كثيرة منها والشكل رقم (١) (أ - ب) يوضح التآكل بحوائط المسجد وكذلك المنازل بجواره.

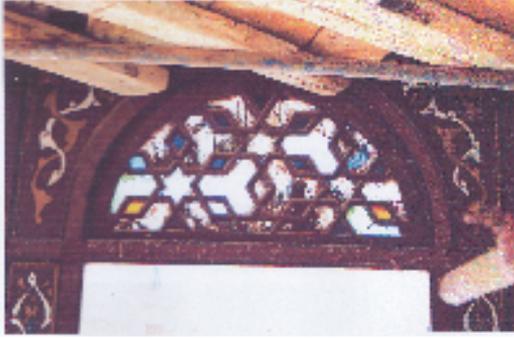
شكل(٣) نلاحظ الإتساخ والإعتماد في الزجاج الملون الأصلي والتغير بالبلاستيك الشفاف والزجاج المنقوش ودهان الأخشاب بالبلاستيك

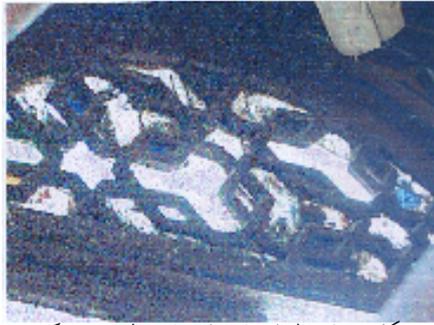
شكل(٥) نلاحظ الإعتماد والإتساخ والتجيير في كثير من قطع الزجاج والأخشاب وتغير بعض من تصميم الخشب

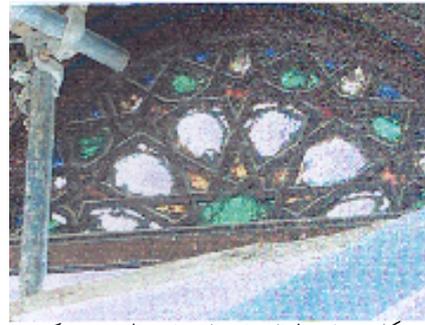
شكل(٤) نلاحظ الإعتماد والإتساخ والتجيير في كثير من قطع الزجاج والأخشاب وتغير بعضها بالبلاستيك

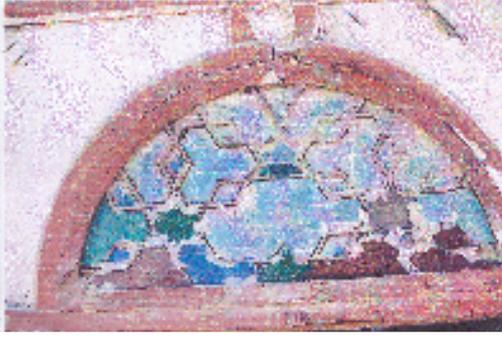
شكل (٧) نلاحظ استبدال الزجاج بالخشب الأبلكاش وتلوينه وانفصال أخشاب التعشيق فن الفتحة الى جانب ازالة مادة الشيلاك من الأخشاب وتكسر وتقصف بعضها من الإطار الخارجي

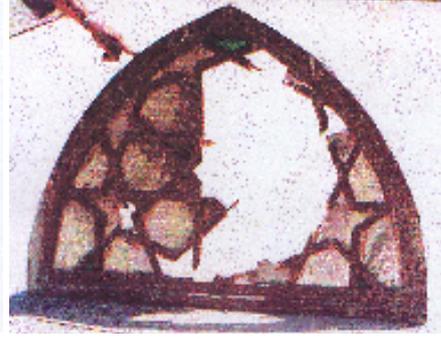
شكل (٦) هالك وانفصال أجزاء كثيرة من الخشب والزجاج بالفتحات الى جانب تغيير الزجاج الأصلي بالزجاج المنقوش الشفاف

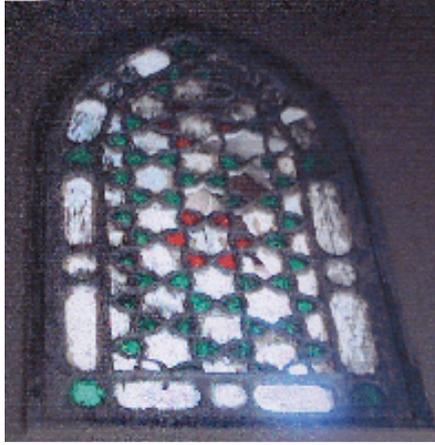
شكل رقم (٩) نلاحظ الإتساخ التام وإستبدال الزجاج الملون بالبلاستيك والزجاج الشفاف والمغير لنوعية وقيمة الأثر واللون في الفتحة بالأصل وهالك الإطار الخارجي

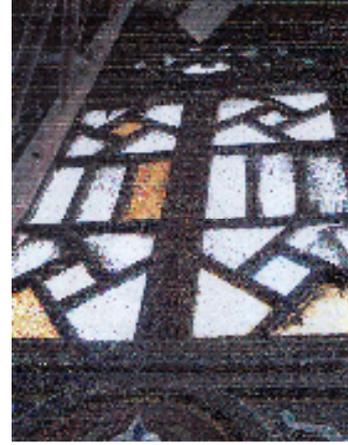
شكل رقم (٨) نلاحظ الإتساخ التام وإستبدال الزجاج الملون بالبلاستيك والزجاج الشفاف والمغير لنوعية وقيمة التصميم واللون في الفتحة بالأصل

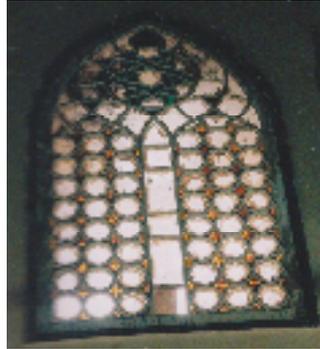
شكل رقم (١١) نلاحظ عدم وجود نسبة كبيرة من الزجاج

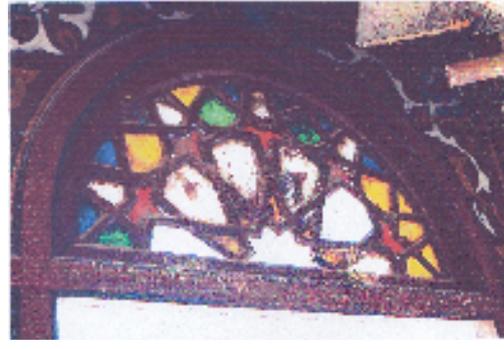
شكل رقم (١٠) نلاحظ التغير في دهان الأخشاب والزجاج الملون وفقد قطع كثيرة غير متواجدة منه في الفتحة
