دراسة عن نظم الوقاية من الإشعاع بأقسام الأشعة التشخيصية (بمدينة مصراتة)

كلية التقنية الطبية - مصراتة

جامعة مصراتة

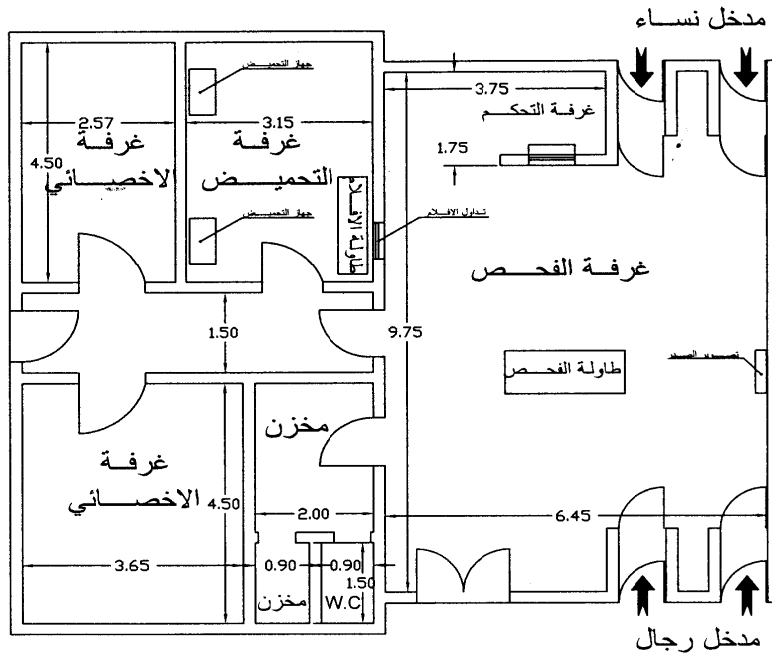
رسم توضيحي (1) قسم الأشعة بمجمع العيادات التخصصية - مصراتة

الفترة الأخيرة لا يتواجد أخصائي الأشعة بالقسم، ويحتاج القسم إلى صيانة وخصوصاً الأبواب، حيث يوجد بها بعض العيوب عند الإقفال، منها أن أسفل الباب مرتفع قليلاً مما يسمح بوجود مسافة بينها وبين أرضية غرفة الأشعة، الأمر الذي يؤدي إلى تسرب كمية من الأشعة إلى خارج الغرفة عند تشغيل الجهاز، وهذا يعرض الجمهور لجرعات إشعاعية غير ضرورية، خصوصاً وأن غرفة الانتظار تقع أمام هذه الأبواب مباشرة.

تعتبر غرفة الفحص مثالية من حيث المساحة وتبلغ أبعادها 9.75 م × 6.45 م الأمر يتفق مع الأبعاد المطلوبة ووفقاً للمعايير التي تسمح بأخذ المسافات المطلوبة بين الجهاز وجدران الغرفة، وتعتبر الغرفة جيدة التصميم فيما يخص الترتيب، غير أنه ينبغي إجراء صيانة لها لوجود بعض العيوب البسيطة بمناطق مختلفة من الجدران، ويبلغ ارتفاع الرصاص داخل الغرفة 2.80 م، وبداخلها غرفة التحكم أبعادها 1.75 م × 1.75 م بارتفاع 2.20 م، الغرفة

مرصصة وهي تعتبر جيدة من حيث المساحة والارتفاع، غير أنها تفتقد لوجود باب الأمر الذي يسمح بوصول بعضاً من الإشعاع المشتت إلى داخلها. ويوجد بالغرفة جهاز تبريد مركزي للتهوية والتحكم في درجة الحرارة داخل الغرفة. وباب غرفة الأشعة مرصص غير انه ردي من حيث الإغلاق وحالة الأقفال الموجودة به ويحتاج لصيانة عاجلة كما أن الباب يرتفع عن أرضية الغرفة بضع سنتيمترات الأمر الذي يؤدي إلى تسرب الأشعة خارج الغرفة أثناء التعريض. ملحق، شكل (1)

- صيانة أقسام الأشعة بشكل دوري للتأكد من عدم وجود تسرب إشعاعي، وإجراء قياسات المعايرة وضبط الجودة بصورة دورية على الأجهزة حتى نضمن جودة الصورة.
- عمل دورات تدريبية في مجال الوقاية من الإشعاع بالنسبة للعاملين في أقسام الأشعة. ودورات رفع الكفاءة لمواكبة التطور الحاصل في مجال الأشعة النظري والعملي.
