## Remise en état du patrimoine architectural déconsidéré. Quelle méthode et quel résultat de l'opération de réhabilitation du CREPS de Séraïd ?

### Rehabilitation of devalued architectural heritage. What method and what is the result of the rehabilitation operation of the CREPS of Séraïd?

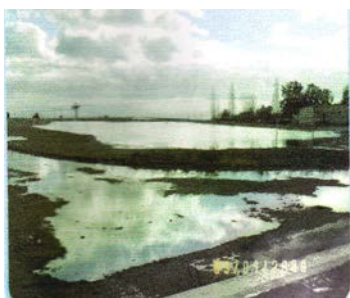
Figure 7 : Terrain de Basketball

Elle comprend les terrains de Football, de basketball et de handball. Les terrains en plein air étaient dépourvus du gazon, de piste d'athlétisme. Le manque était aussi constaté en termes de clôture, de vestiaires et d'équipements sportifs (Figure 7). Pour ce qui est des terrains de basket et de Hand Ball, le manque est lié aux équipements (filet, panier de basket Ball), vestiaires et à l'inadéquation de la nature du sol de terrains de jeux (Figure 8).

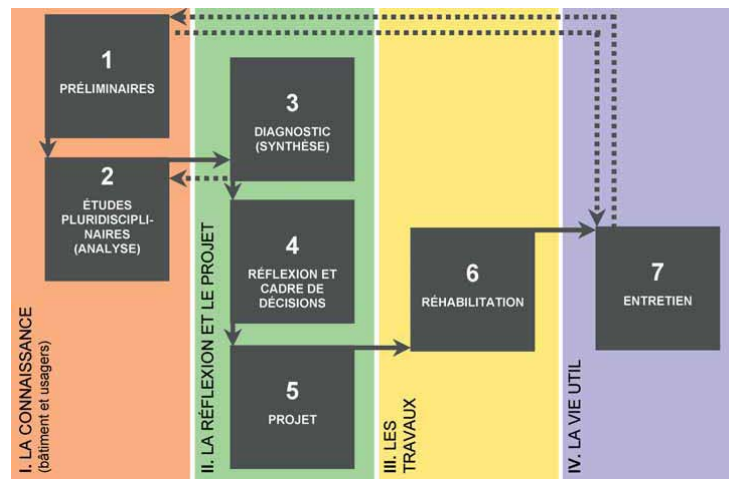
Figure 15: Processus de réhabilitation, méthode RéhabiMed, source, [18].

Certes, le décret exécutif n° 16-55 du 01/02/2016 fixant les conditions et modalités d'intervention sur les tissus urbains anciens a formellement défini dans ses articles 18 et 19 les étapes clés des études d'intervention : étude préliminaire, suivie d'une étude exécutoire, mais du fait que ce décret soit nouvellement créé, nos références se dirigent vers la méthode « réhabilitation en méditerranée » méthode RéhabiMed [18], un document destiné aux architectes, ingénieurs et constructeurs qui projettent, dirigent et exécutent quotidiennement des travaux de réhabilitation de bâtiments. Le guide technique pour la réhabilitation des édifices s'intéresse aux premières phases de diagnostic et de réflexion préalables au projet. Orientant avec certaines garanties les travaux de réhabilitation, ce document propose quatre moments du processus (la connaissance, la réflexion et le projet, la réhabilitation, l'entretien) (Figure 15).

Force est de reconnaître que le point clé de toute intervention s'inscrivant dans le processus de réhabilitation est la connaissance du bâtiment et de ses occupants. Cette première étape repose sur un pré-diagnostic impliquant une première approche globale du bâtiment, de ses valeurs (architecturales, historiques, etc.) et de ses problèmes (qu'ils soient constructifs, d'habitabilité, etc.). Pour parvenir à une profonde connaissance de l'objet d'étude, une étude pluridisciplinaire s'impose consistant en un recueil systématique d'information dans différents domaines. Une fois que l'on connaît le bâtiment et ses usagers, il est possible d'effectuer un exercice de réflexion qui commence au moyen d'une troisième étape. Cette dernière réside dans le diagnostic qui implique à la fois un travail de synthèse et une réflexion critique fondés sur les études pluridisciplinaires accomplies antérieurement. Dans la quatrième étape (réflexion et cadre décisionnel), un dialogue est entamé avec le propriétaire sur ses nécessités futures et sur ses possibilités économiques au regard du potentiel du bâtiment.

On pourrait croire qu'une fois le bâtiment réhabilité, le processus étant achevé, mais il est considéré comme obligatoire d'envisager une dernière étape permettant d'entretenir le bâtiment durant son cycle de vie. Au cours de cette étape, les inspections périodiques seront particulièrement importantes puisqu'elles permettent de détecter les déficits ou les nouveaux besoins avant que le bâtiment ne se dégrade à nouveau [18].
