# أخطار التجوية على المباني الأثرية بمحافظة الأحساء

## المنطقة الشرقية - المملكة العربية السعودية

د/ أماني حسين محمد

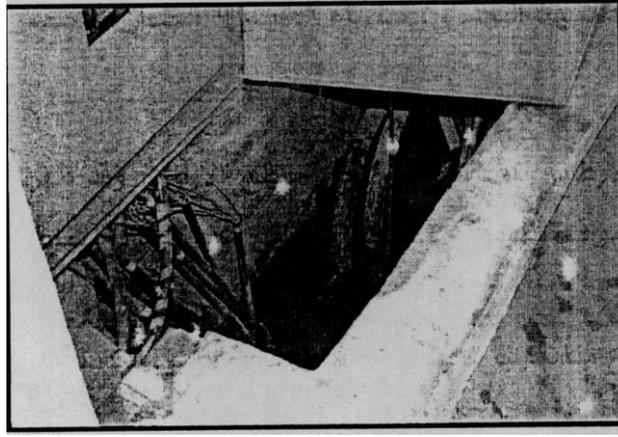
صورة (3): ارتفاع منسوب المياه تحت الأرضية بقصر إبراهيم.

الكلاية والبطالية والعيون، حيث يبلغ المتوسط العام -0.97 متر تحت سطح الأرض (صورة 3).

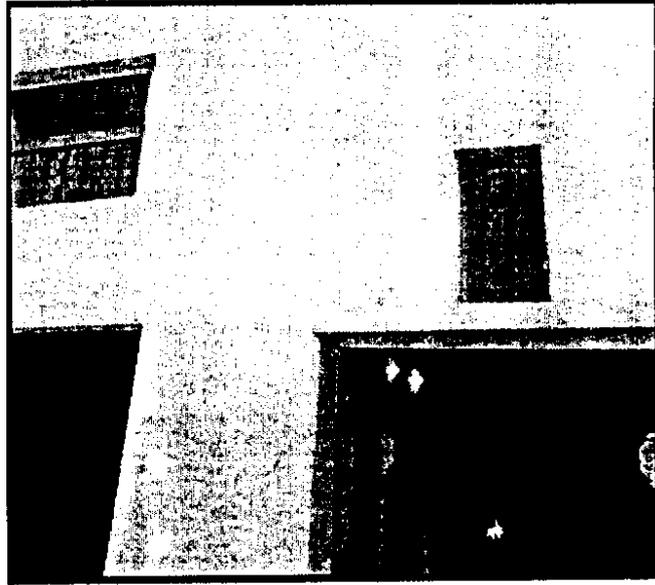
صورة (4): استخدام الجبس الأبيض في ترميم جدران بيت البيعة. لاحظ التشققات.

ويرجع التلف لاستخدام الأسمنت الذي يحتوي على سيليكات الكالسيوم وسيليكات الألومنيوم وكذلك كبريتات الكالسيوم وبعض الأملاح القلوية التي تتغلغل داخل مواد البناء مسببة تلف خطير بها مثل تبلور الأملاح بها بالإضافة إلى ظهور التشققات الدقيقة والواسعة بها نتيجة الاختلاف في درجة الصلادة ومعامل التمدد والانكماش بين مواد البناء القديمة والأسمنت المستخدم في الترميم (Lamei, S., 1995, p.147).

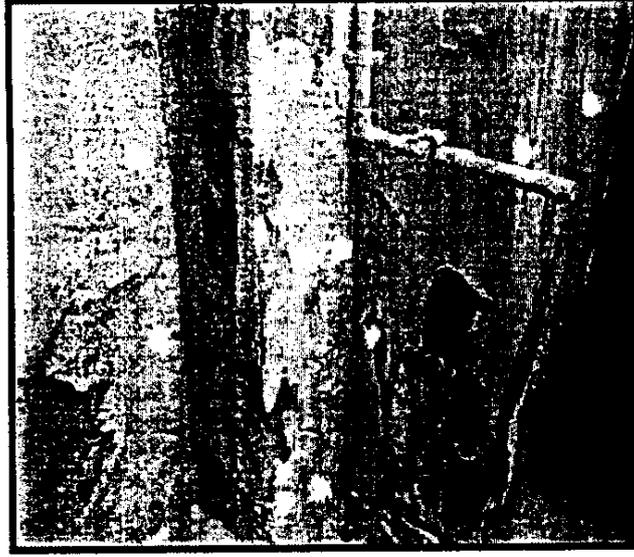
صورة (5): استخدام الأسمنت البورتلاندي في ترميم جدران المدرسة الأميرية.

يكون لها مخاطر كبيرة جداً على المباني الأثرية حيث تتحد كبريتات الكالسيوم مع الأسمنت فيصبح الحجر الجيري ومع مرور الزمن هشاً جداً مما يؤدي إلى ظهور الشقوق وبالتالي تصدع الأبنية، كما يتم استخدام مونة الأسمنت الخطيرة والتي من أشهرها الأسمنت البورتلاندي، كالتى استخدمت في عمليات ترميم قصر محيرس والمدرسة الأميرية (صورة 5) ومسجد جواثى وترتب عليها انهيار جدران المبنى.

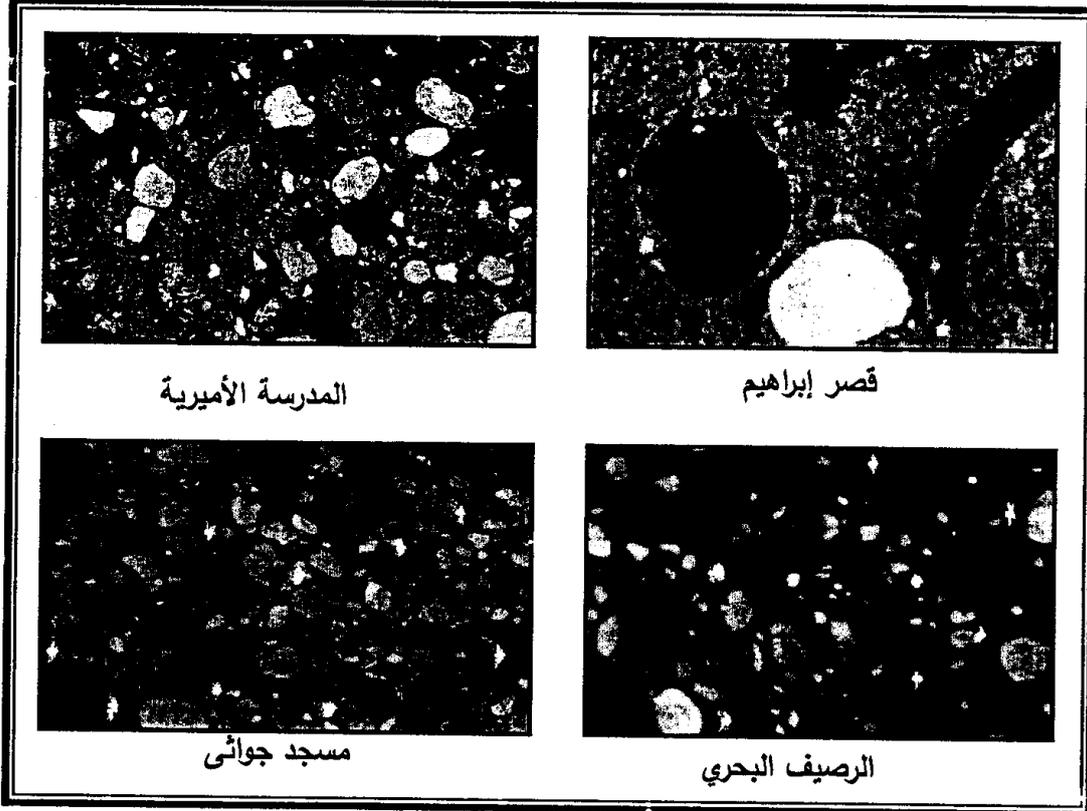
الصورة (6): نماذج من تحليل عينات الأحجار الجيرية المشيد بها المباني الأثرية بمحافظة الأحساء عن طريق

انتشار كسرات الحفريات وحببيات الكوارتز بعينات الأحجار بالمدرسة الأميرية، والرصيف البحري، ومسجد جواثي، ومسجد الجعلانية، ونسيج الحجر الجيري في تلك العينات يعرف Wackestone. أما عينات الأحجار من بيت البيعة تحتوي على حببيات الكوارتز الناعمة من نسيج Succrose وشظايا كبيرة من نسيج Plecypodes، كما تنتشر الحفريات ومنها المحاريات والقواقع وحببيات الكوارتز الغرينية بقصر إبراهيم ونسيجه يعرف Lim - Mud<sup>(1)</sup>، وهذا النسيج أكثر مقاومة لعمليات تبلور الأملاح عن النوع الأول، حيث يتسم هذا النسيج بالمرونة ومن ثم في حالة النمو البلوري للأملاح فإنه يضغط على هذا النسيج دون كسر أو تفتت ثم في حالة عدم التبلور فيعود الصخر إلى شكله الأساسي؛ إلا أن وجود المكريت كمادة ترابط بين الأحجار واستخدام الطين كطبقة خارجية ترتب عليه تعرضها للانتفاخ والتساقط ومن ثم تعرض الحجر الأصلي لعمليات التجوية الميكانيكية في جميع المباني المدروسة بمحافظة الأحساء.

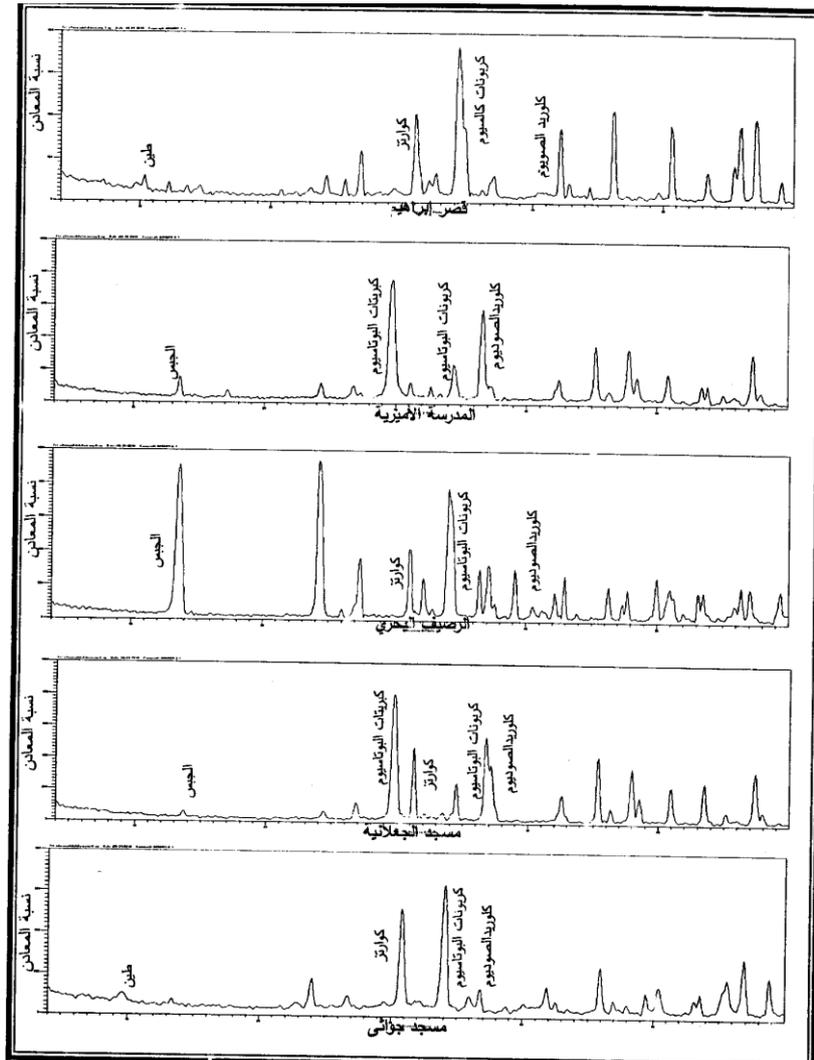
وقد تم تجميع خمس عينات من الأحجار الجيرية بالمباني الأثرية بمحافظة الأحساء ثم تحليلها عن طريق حيود الأشعة السينية (X-Ray)، للتعرف على التركيب المعدني لها (شكل 8)، حيث تبين ما يلي:

أن المكون الرئيسي لعينات الحجر الجيري هو مادة كربونات الكالسيوم  $CaCO_3$  التي تعتبر مادة الحجر الأساسية، إذ تراوحت بين 38.7% و 55.7% في قصر إبراهيم ومسجد جواثي على الترتيب، مع وجود نسبة متوسطة من معدن الكوارتز  $SiO_2$  في جميع عينات الدراسة، حيث تراوحت بين 5.6% و 38.6% وقد سجلت أقل نسبة بعينة مسجد المدرسة الأميرية بينما أعلى نسبة فسجلت بمسجد جواثي.

شكل (8): تحليل حيود الأشعة السينية (X-Ray) لعينات الأحجار الجيرية المشيد بها المباني الأثرية

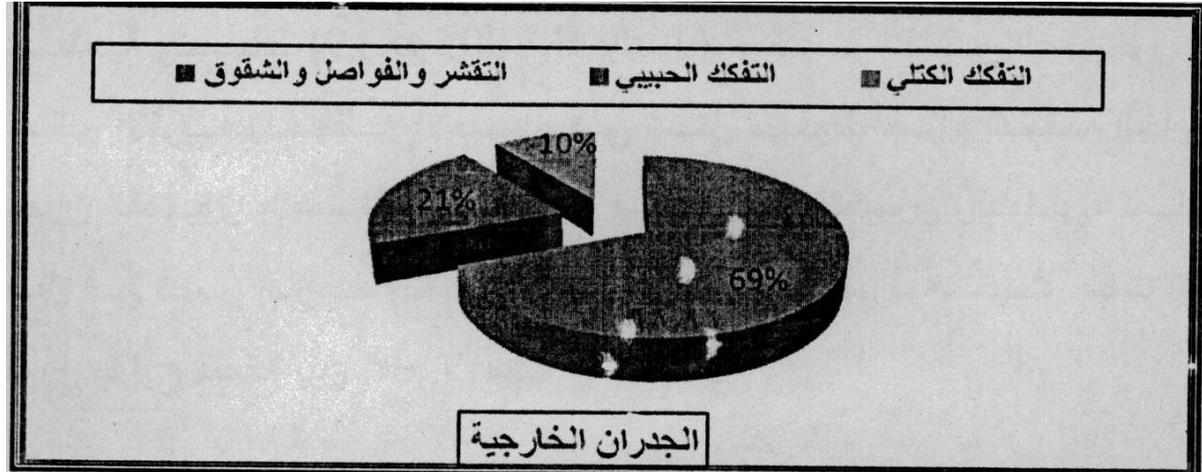
المصدر: إعداد الباحثة اعتماداً على بيانات جدول (8).

### شكل (9): مظاهر التجوية الميكانيكية بالمباني الأثرية بمحافظة الأحساء.

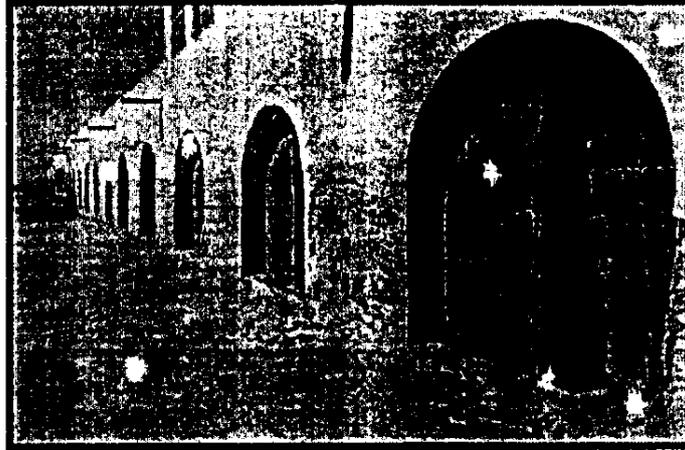
صورة(7): التقشر وسقوط طبقة الملاط في جدران مبنى الخان - العقير.

عنه اجهاد القص للأجزاء السطحية دون الأجزاء الداخلية للصخر فتتفصل الأجزاء السطحية وتسقط ( Judy, 1995, p.19). ويظهر تقشر الصخور في المباني الأثرية بمحافظة الأحساء في شكل سقوط أجزاء الطبقة الخارجية لجران القصور والمساجد المصنوعة من الحجر الجيري والطيني، كما هو الحال في قصر إبراهيم ومسجد جواثي والمدرسة الأميرية، حيث حدث تقشر كنتوري يتراوح سمكه بين 3 - 10 مم.

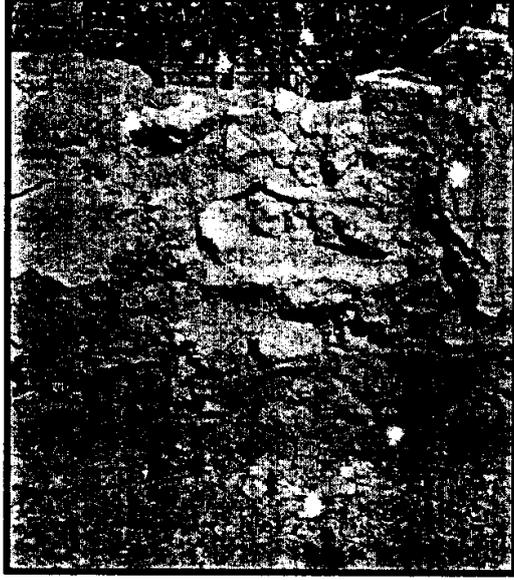
صورة (9): التفكك الحبيبي في جدران السور الخارجي بمسجد الجعلانية.  
ناظراً نحو الجنوب الشرقي.

ينشأ التفكك الحبيبي من تباين ألوان المعادن المكونة للصخر وبالتالي اختلاف قدرات المعادن على امتصاص الحرارة، والتباين في معامل التمدد الخاص بمختلف المعادن المكونة للصخر (مدوح تهامي عقل، 1996، ص 35). وظهر هذا التفكك الحبيبي بالمباني الأثرية بمحافظة الأحساء بنسبة 20.69% و 14.28% في الجدران الخارجية على الترتيب بمنطقة الدراسة، كما هو الحال في قصر صاهود والمدرسة الأميرية وبيت البيعة والسور الخارجي بمسجدا الجعلانية وجواثى ومسجدا التهيمية الشرقي والجنوبي (الصورتان 9 و 10). ويرجع ذلك لتأثير الإشعاع الشمسي في المناطق ذات المناخ القاري حيث تزداد درجة الصخر أثناء النهار وتنخفض ليلاً مما يعرض الصخور للتفكك والسقوط.

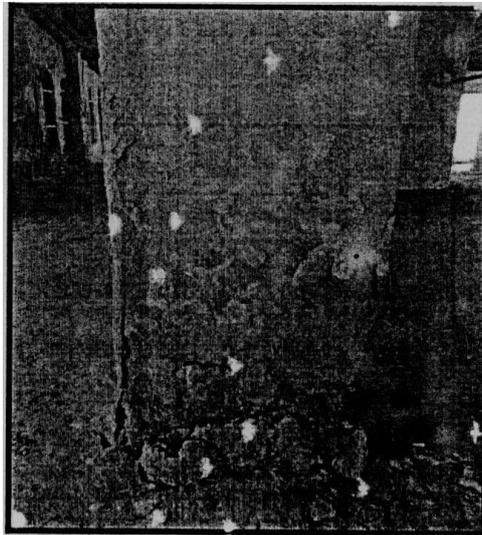
صورة (13): نشع المياه بالجدران وانتفاخ الطبقة الخارجية وتبلور الأملاح بالرصيف البحري - العقير

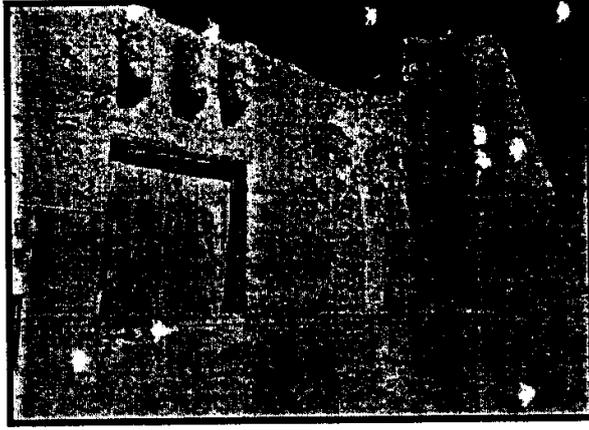
صورة (15) : حفر الإذابة بقلعة الوزية.

كما تنتج فجوات وحفر الإذابة من خلال حموضة وقلوية المياه الباطنية، فعندما تقل درجة الحموضة PH عن "9" تصبح بعض أنواع من السليكا والأمونيا قابلة للذوبان، أما إذا زادت درجة الحموضة PH عن "4" فإن الأمونيا تذاب بسهولة جداً في المياه على العكس في حالة المياه المتعادلة فإن الأمونيا تصبح غير قابلة للذوبان (محمد صبري محسوب، 2002، ص93). ومن خلال تحليل معامل الحموضة PH بمحافظة الأحساء، وجد أن متوسطها "7" وهذا يعني مدى تأثير المياه الباطنية على إذابة الصخور الجيرية في المباني الأثرية بمنطقة الدراسة، وقد ظهر ذلك بنسبة 5.67% في الجدران الخارجية، بينما بلغت 7.81% بالجدران الداخلية في الرصيف البحري والخان وقصر محيرس وقلعة بنت قنيص وقلعة الوزية (الصورتان 15 و16).

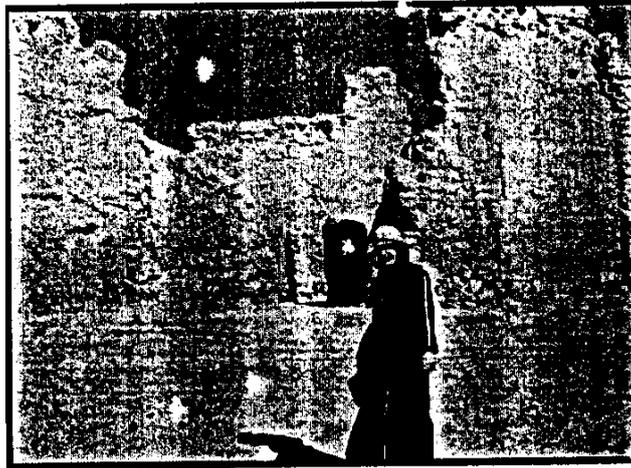
صورة (16) : حفر الإذابة بقلعة بنت قنيص.

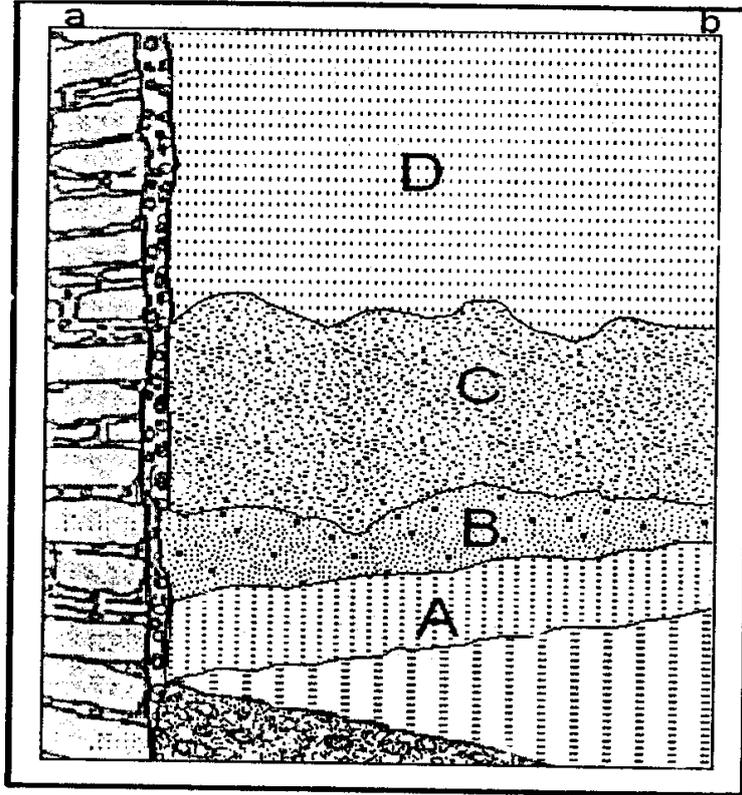
شكل (11): المستويات المختلفة التي يمكن ملاحظتها في منطقة الرطوبة الصاعدة داخل إحدى الجدران.
