التعديلات الداخلية للوحدات السكنية

وأثرها على الواجهات

د. مها محمد فريد عبد الخالق

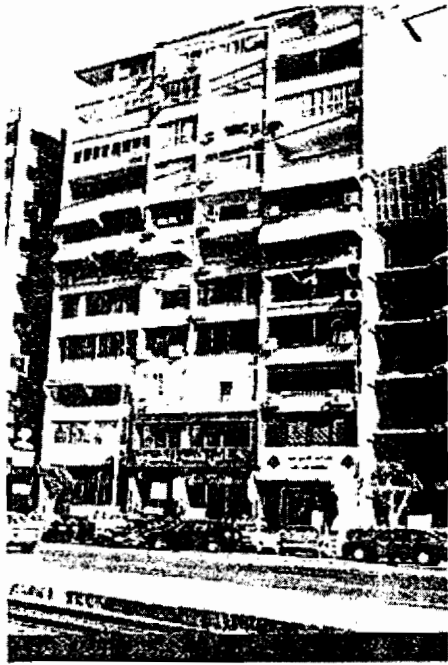
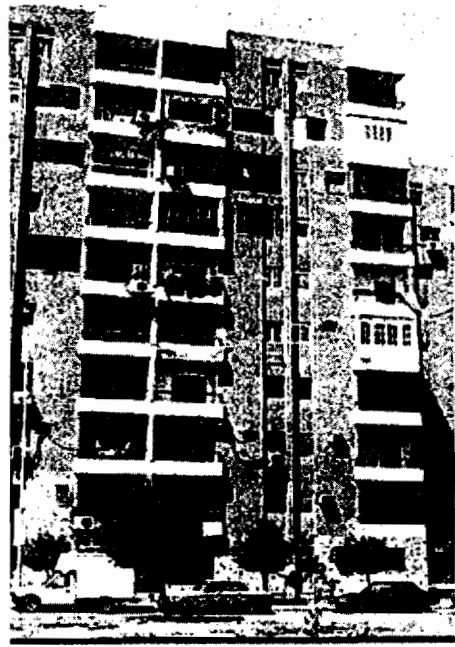
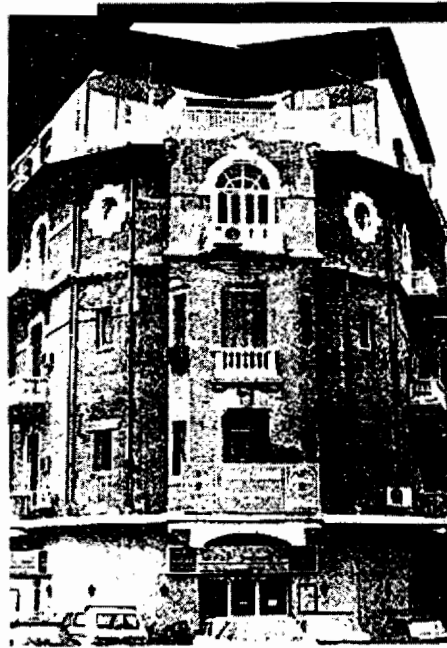
(شكل ١) التأثير السلبي للتعديلات الداخلية على الواجهات

أصبح الشارع المصري يتسم بالفوضى البصرية الناتجة عن تشوه واجهات الوحدات السكنية واختلاف المعالجات المعمارية الخارجية الناتج عن أسباب متعددة منها إجراء تعديلات داخل الوحدات السكنية التي أدت بدورها إلى التأثير على الشكل الخارجي من جهة الألوان أو الخامات أو كلاهما، أو عدم استخدام سكان المبنى الواحد لنفس أساليب الإنشاء ومواد البناء التي استخدمت في المبنى، مع تدهور مستوى التصميم لتتحول واجهة المبنى إلى أجزاء متنافرة تجعل من الطابع البيئي طابعاً غير حضارياً ناتجاً عن سلوكيات خاطئة وعن ضعف الإحساس بالصالح العام. شكل (١) أ، ب، ج

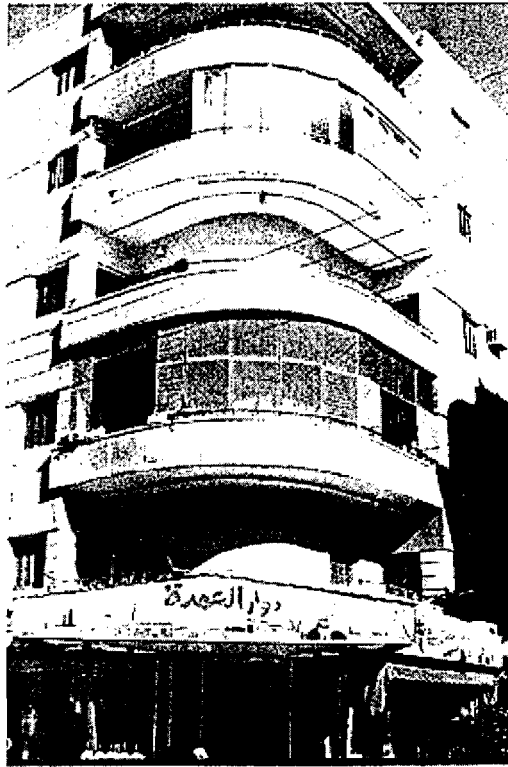
شكل (٣ ج) أثر ضم جزء من البلكونة إلى حيز المعيشة على الواجهة

العدد	موقع التعديل
٢٦	إضافة البلكونة أو جزء منها إلى حيز النوم شكل (٢)
١٤	إضافة البلكونة أو جزء منها إلى حيز الاستقبال شكل (٣) أ، ب
١٤	إضافة البلكونة أو جزء منها إلى حيز المعيشة شكل (٣) جـ
١٢	إضافة البلكونة أو جزء منها إلى حيز المطبخ شكل (٤)
٣	إضافة البلكونة أو جزء منها إلى حيز الطعام
٢	إضافة البلكونة أو جزء منها إلى حيز الحمام
١	استقطاع مساحة من حيز الاستقبال لاستحداث بلكونة
١	استقطاع مساحة من حيز المعيشة لاستحداث البلكونة
٩٢	إجمالي

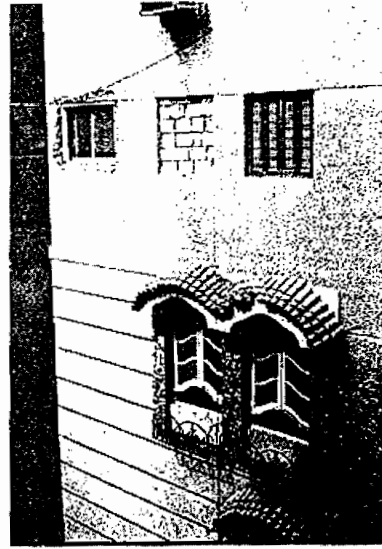
(شكل ٥)

الرغبة في إلغاء نافذة للحصول على حائط للتأنيث

السبب	العدد	%
١- الرغبة في زيادة مساحة حيز وظيفي قائم	٥٨	٣٤,٣٢
٢- الرغبة في استحداث حيز وظيفي جديد	٢١	١٢,٤٣
٣- الرغبة في زيادة مساحة المطبخ	١٩	١١,٢٤
٤- الرغبة في تقسيم حيز وظيفي الى قسمين أو أكثر	١٤	٨,٢٨
٥- الرغبة في إلغاء نافذة للحصول على حائط للتأثيث أو لتحقيق الخصوصية (شكل ٥، شكل ٦).	١٤	٨,٢٨
٦- الرغبة في تغيير طراز حيز وظيفي	١٣	٧,٩٦
٧- الرغبة في استحداث نافذة لاستقبال أشعة الشمس أو الهواء النقي (شكل ٧ أ، ب).	١٢	٧,١٠
٨- الرغبة في اضافة حمام ثاني	٥	٢,٩٦
٩- أسباب أخرى*	٥	٢,٩٦
١٠- الرغبة في تسهيل الاتصال بين الفراغات	٤	٢,٣٨
١١- الرغبة المجردة في التغيير	٢	١,١٨
١٢- الرغبة في زيادة مساحة الحمام	٢	١,١٨
اجمالي	١٦٩**	١٠٠

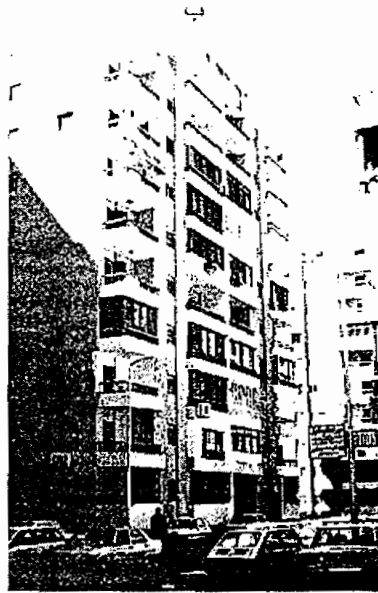
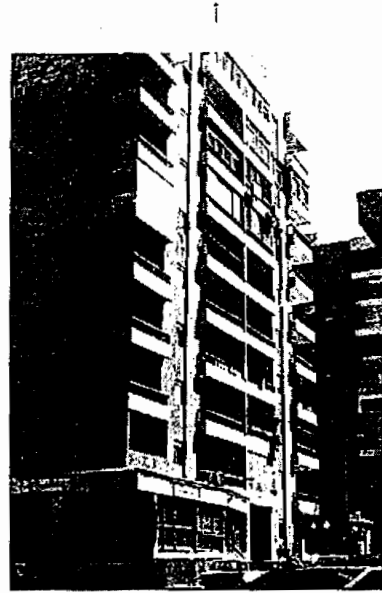
(شكل ٧) أ - أثر الرغبة في استحداث نافذة لاستقبال الهواء على الواجهة
ب - أثر الرغبة في استحداث نافذة لاستقبال أشعة الشمس على الواجهة

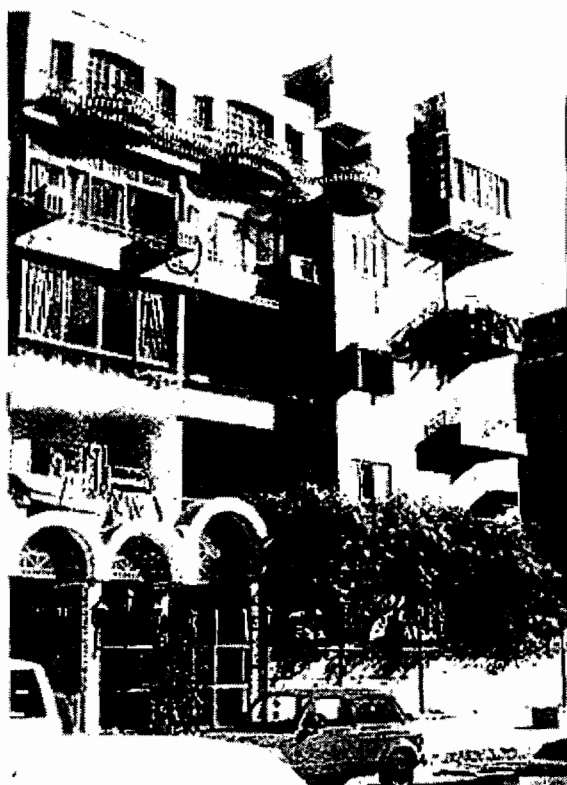
شكل (٨) أثر دمج منطقتين وظيفيتين متجاورتين بإزالة الحائط الفاصل بينهما على الواجهة

يتضح من الجدول السابق أن الرغبة في زيادة مساحة حيز وظيفي قائم تحتل المرتبة الأولى في أسباب التعديلات الداخلية - ومن خلال دراسة المساقط الأفقية و تحليلها وجد أن ٥٨ حالة من حالات الدراسة قد قامت بضم البلكونات لهذا الهدف بنسبة تبلغ حوالي ٣٤% ، و ذلك إما عن طريق إضافة مساحة البلكونة إلى الغرفة، أو عن طريق دمج منطقتين وظيفيتين متجاورتين بإزالة الحائط الفاصل بينهما كما في (شكل ٨) .

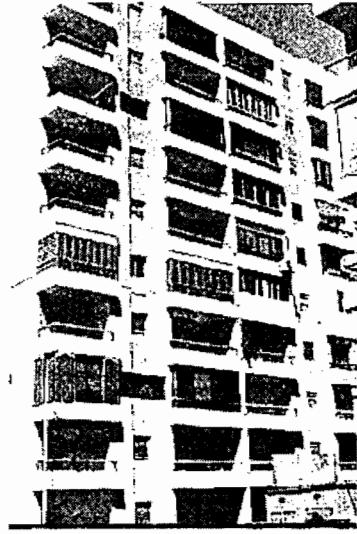
(شكل ٩، أ، ب) الآثار الناتجة عن ضم البلكونات إلى الحيز الداخلي بمختلف أنواعه على الواجهات

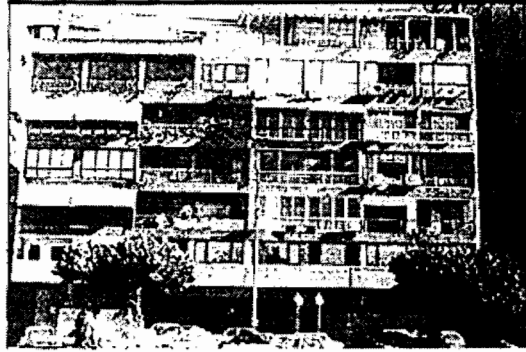
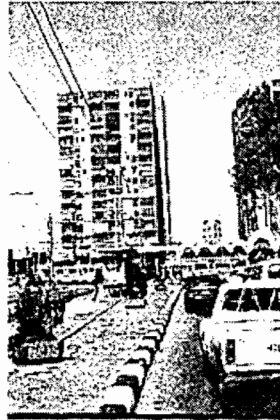
شكل (١٠) أ - نموذج لوحدة سكنية تم فيها ضم ٨٧% من البلكونات إلى الحيز الداخلي
 ب - نموذج لوحدة سكنية تم فيها ضم ٥٠% من البلكونات إلى الحيز الداخلي

ومن ثم نجد انه من الصعب إجراء تعديلات داخلية للمبنى دون إحداث آثار سلبية على الواجهات وخاصة أن من خلال البحث اتضح أن هناك بعض العناصر المعمارية مثل البلكنونات تحفز شاغل الوحدة السكنية على إجراء تعديل يضر بالشكل الخارجي للواجهة حيث أننا نجد أن بعض الوحدات السكنية قد تم تعديل وإلغاء أكثر من ٧٨% من البلكنونات وضمها للمساحة الداخلية واستخدام نافذة زجاجية بديلة (شكل ٩) أ ، ب. وتزايد إعداد السكان الذين يقدمون بهذا التعديل تزايداً سريعاً خاصة في الأبنية التي تطل على شوارع رئيسية تعاني من الازدحام والتكدس المروري (شكل ١٠ أ ، ب) . لذا يقترح إعادة النظر من جهة المصمم المعماري في احتواء الوحدة السكنية على بلكونة أو أكثر ما لم يكن موقع المبنى مطلاً على حديقة أو ما شبه ذلك حتى يحقق الغرض من استخدام البلكونة دون الأضرار بالشكل الخارجي للمبنى، إلى جانب دراسة اتجاهات الهواء وأشعة الشمس دراسة دقيقة تتيح للمصمم أن يحقق العدالة في أغلب الوحدات السكنية للاستمتاع بالهواء والشمس والخصوصية دون أن يتيح الفرصة لشاغل الوحدة السكنية للقيام بهذا العمل بنفسه وبشكل عشوائي يؤدي الى الأضرار بالمبنى، كما يجب على المصمم أن يضع في الاعتبار الاحتمالات المختلفة لطرق التأثير بالشكل الذي لا يتعارض مع الفتحات (الأبواب و النوافذ) حتى لا يلجأ شاغل الوحدة السكنية إلى إلغاء أو استحداث بعض النوافذ للحصول على حائط للتأثير .
