العوامل الطبيعية المؤثرة في بعض المواقع التراثية الأثرية في مصر

قدرية توكل البنداري

The impact of natural phenomena on some Islamic monuments in Egypt

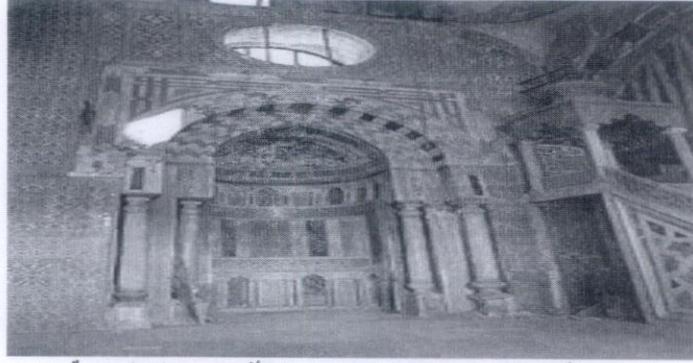
(لوحة 3) محراب جامع المرداني متأثراً بعوامل التجوية

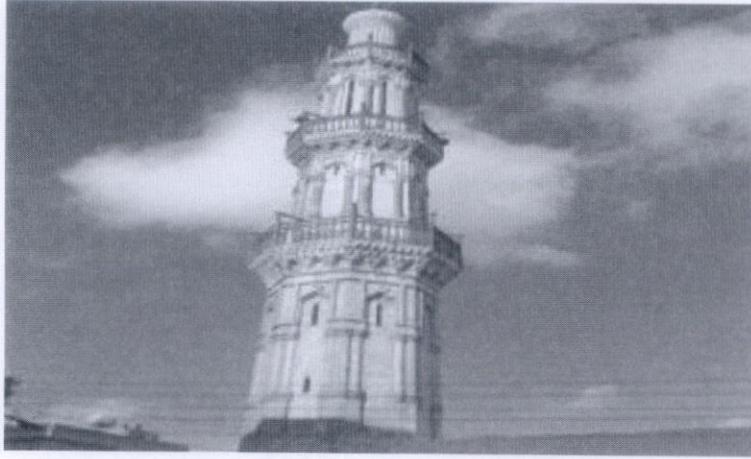
(لوحة 4) منذنة زغلول قبل ضربها بالمدافع أثناء حملة فريزر على رشيد

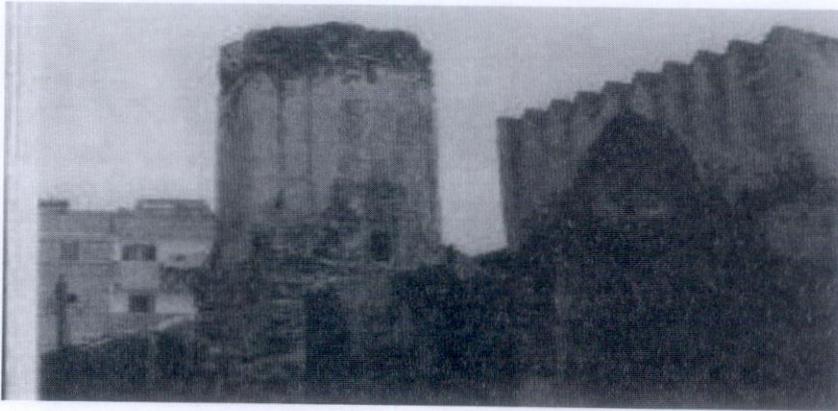
(لوحة 5) قاعدة منارة جامع زغلول برشيد التي ظلت باقية بعد أن ضربتها مدافع فريزر

يحتل مسجد زغلول الأثرى مكانة خاصة في قلوب أبناء مدينة رشيد، فمن منذئذ انطلقت شرارة المقاومة الشعبية ضد الحملة الإنجليزية بقيادة فريزر عام 1807لذا تعرضت منارته الغربية للانهيار بسبب ضرب مدفعية حملة فريزر على رشيد ، فتهدمت الأبرار العليا للمنذنة ولم يبق منها سوى القاعدة التي رفع عليها علم مصر 1222 هـ (19) . يعد الجامع تحفة معمارية رائعة، لكن امتدت إليه يد الإهمال، وانهارت بعض أجزائه، وأكملت المياه الجوفية علي ما تبقى منه.

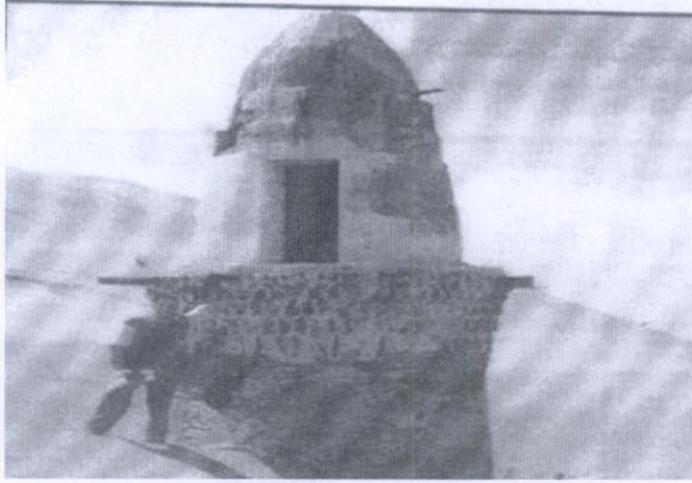
(لوحة 6) منذنة مسجد الخشوعي تغطي الكثبان الرملية الجزء الأكبر من بدنها
(من تصوير الباحث د/عادل السعدني)

أدت الكثبان الرملية إلى اختفاء مسجد الخشوعى بالبرلس بالكامل فيما عدا جزء من المنذنة والتي لعبت الصدفة في الكشف عنه. ففي مارس 1998 تم العثور على الجامع تحت أطلال من الكثبان الرملية التي غطت الجامع الذي أقامه العارف بالله سيدي محمد الخشوعى بقرية الخشوعى وتقع هذه القرية على ساحل البحر المتوسط غرب مصيف بلطيم حيث عثر على المسجد كاملا بمنذنته التي كانت تحت سطح الرمال بثلاثين متراً⁽²⁰⁾. لقد طمرت الرمال مباني القرية ودفنتها بالكامل وتم العثور علي كميات كبيرة من الأواني الفخارية وكسور الخزف الذي يعود تاريخه لعام 132 هجرية.

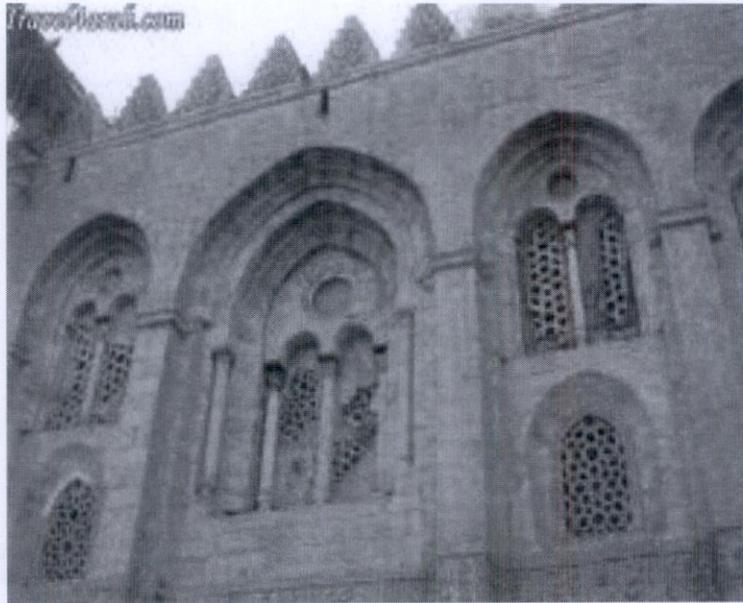
(لوحة 7) واجهة مجموعة السلطان قلاوون يظهر عليها آثار التجوية الميكانيكية
(من عمل الباحث)

وقد تعرضت هذه المجموعة لعوامل التجوية التي أثرت فيها، هذا فضلاً عن المياه الجوفية التي أثرت في الأحجار الجيرية التي شيدت منها المجموعة. وقد أولت وزارة الثقافة المصرية اهتماماً كبيراً بمجموعة قلاوون خاصة بعد ظهور مشكلة تراكم الأملاح بالأثر كما أسهمت لجنة حفظ الآثار العربية في حماية مجموعة قلاوون وترميمها بالإضافة إلى مساهمات المعهد الألماني.

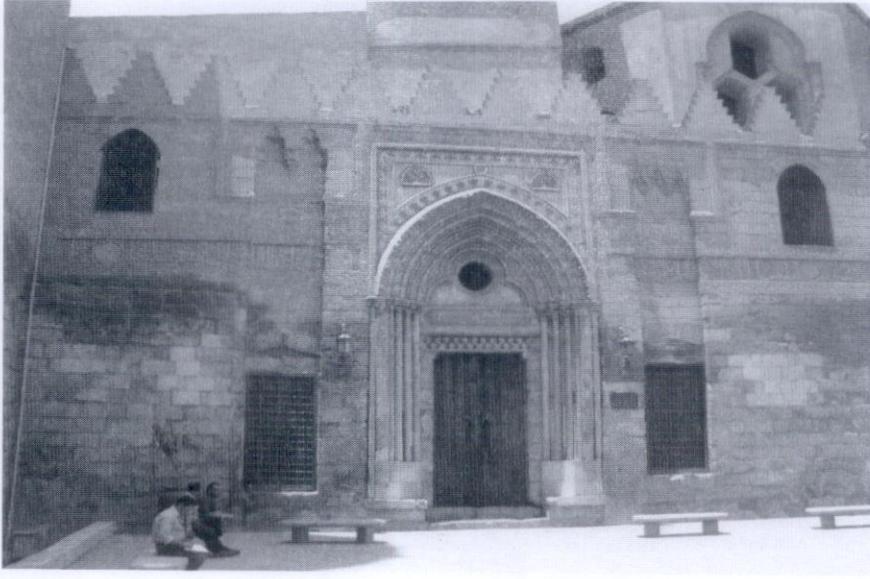
(لوحة 8) واجهة مدرسة الناصر محمد بن قلاوون بشارع المعز وقد ظهرت آثار المياه الجوفية على أحجار الواجهة
(من عمل الباحث)

وبجوار مجموعة قلاوون المعمارية تقع مدرسة السلطان الناصر محمد بن السلطان المنصور قلاوون التي تطل بواجهتها الغربية على شارع المعز. وتميز مدرسة وقبة الناصر محمد ببوابة رخامية ذات طراز معماري نادر على الطراز القوطي، وقد كانت بوابة لكنيسة القديس جون في عكا، وعندما قام السلطان الأشرف خليل بطرد الصليبيين وتطهير عكا من بقاياهم عهد إلي الأمير سنجر الشجاعى بهدم أسوار عكا وكنائسها فرأى هذه البوابة الفريدة والتمتيزه من حيث جمال ودقة صناعتها وما فيها من فن بديع⁽²⁹⁾ فأعجبته فقام بفكها بما لديه من خبره سابقة. وقد تعرضت المدرسة والقبة لعوامل التجوية بالإضافة إلى المياه الجوفية التي أثرت في الصخور الجيرية التي تتكون منها الواجهة الرئيسية و أدت الأملاح إلى تلف وتساقط أجزاء من الكسوة الرخامية بالمحراب، وقامت لجنة حفظ الآثار بعملية ترميم للمدرسة.

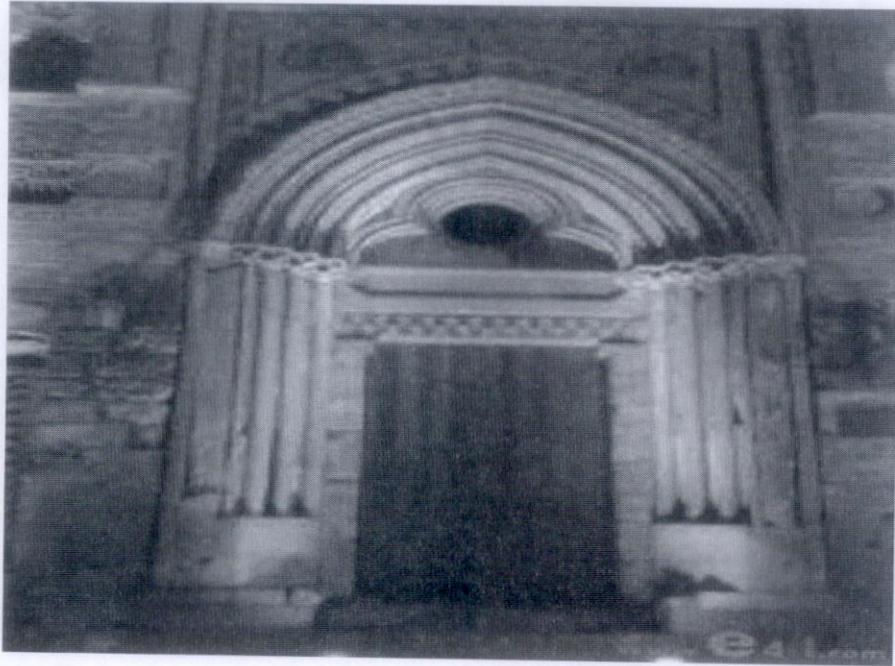
(لوحة 9) كتلة مدخل مدرسة الناصر محمد بن قلاوون في شارع المعز بعد الترميم والإضاءة
(من تصوير الباحث)
