## صياغة تاريخ قصر فهد بن سعود في الدرعية وتحليل مكوناته باستخدام الدلائل المعمارية (\*)

دراسة تحليلية لمكونات قصر فهد بن سعود أخي الإمام عبدالله بن سعود آخر المدافعين عن الدرعية، وهو من القصور المهمة التي تعود إلى المرحلة الأخيرة من الدولة السعودية الأولى، وتهدف الدراسة من خلال تحليل عناصر القصر المعمارية إلى استقراء ما تبقى عليه من دلائل لتحديد أجزائه وعناصره المعمارية والإنشائية المفقودة التي تقود إلى تحديد شكل القصر وتكوينه الفراغي المعماري زمن بنائه ومراحل تطور التراكمات المعمارية اللاحقة فيه التي تسبق أي أعمال للترميم والصيانة وإعادة التأهيل والتي من المفترض أن تقود عملية الحفاظ المعماري عليه.

### Drafting the History of the Palace of Fahd Bin Saud at al-Diriyah and the Analysis of Its Components Utilizing Architectural Evidence

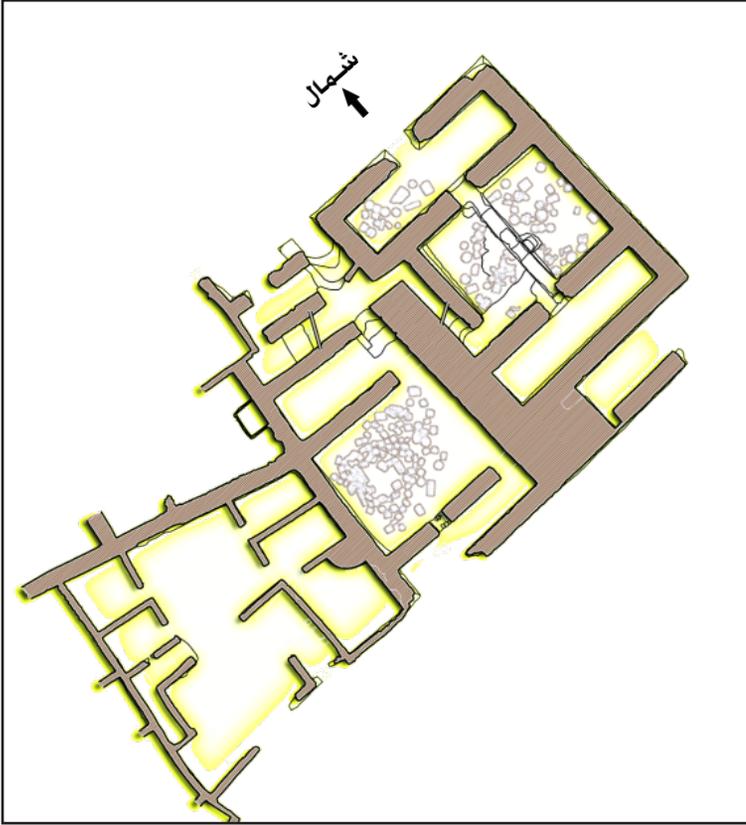
الشكل رقم ١ أ: قصر فهد، رفع هندسي لمسقط الطابق الأرضي قبل البدء بأعمال الترميم في الدرعية التاريخية. وتظهر بقايا الهدم داخل الفراغات التي كانت تحتوي على أعمدة في الوحدتين الأولى والثانية.

لا اتصال وظيفي بين الوحدة الثالثة والوحدتين السابقتين، وتنظيم فراغاتها مختلف بالكلية عن السابقتين، فجاء تنظيم فراغاتها حول ساحتين سماويتين، ومن المرجح أن يكون قد تم بناؤها من قبل مالك القصر كبناء خدمي أو لأحد أبنائه، أو أن يكون قد تم بناؤها أو أعيد بناؤها في مرحلة إعادة سكنى الدرعية من قبل المواطنين في عهد الملك عبدالعزيز رحمه الله، (انظر الشكل رقم ١).

في الوحدة الأولى يراوح سمك الجدران بين (١١٥-١٢٠) سم، وبنيت من اللبن الطيني بأبعاد (٤٠) في (٢٠) بسمك (١٠) سم، أما في الوحدة الثانية فسمك الجدران متغير بين (٩٠) و(١٠٠) سم وبنيت باللبن نفسه، وأما جدران الوحدة الثالثة فهي أقلها وتراوح بين (٦٠) و(٧٠) سم، وبنيت بلبن أبعاده (٣٠) في (٢٠) بسمك (٧) سم. يظهر هذا التحليل في مسقط الطابق الأرضي للقصر (انظر الشكل رقم ١) وكذلك في القطاع (انظر الشكل رقم ٣).

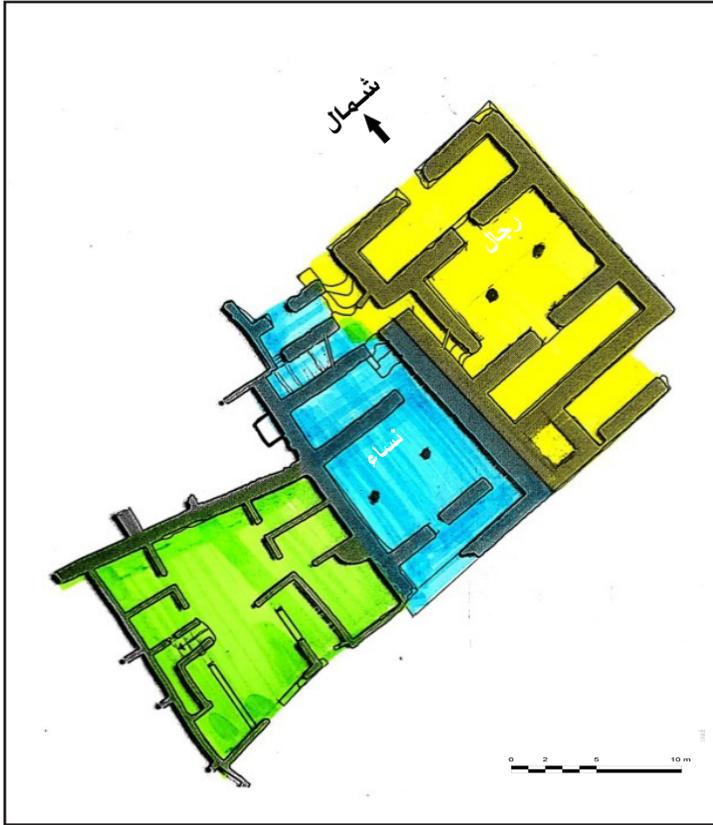
الشكل ١ ب: قصر فهد، مسقط الطابق الأرضي يبين تراكم بناء الوحدات الثلاث:  
 الوحدة الأولى      الوحدة الثانية      الوحدة الثالثة  
 ومن المسقط يتضح أن السلم باللون الأصفر جاء مع بناء الوحدة الأولى.  
 حيث كتب في المسقط (رجال) فهو مجلس الرجال، وتقع في الوحدة الرئيسية  
 للاستخدام الرسمي من قبل مالك القصر.  
 وحيث كتب (نساء) فهو مجلس النساء، واستخدمت هذه الوحدة إضافةً إلى الطوابق  
 العليا من الوحدات الأولى والثانية من أهل البيت حيث التواصل الوظيفي بينهما  
 واضح في الشكل رقم ١١ أ.

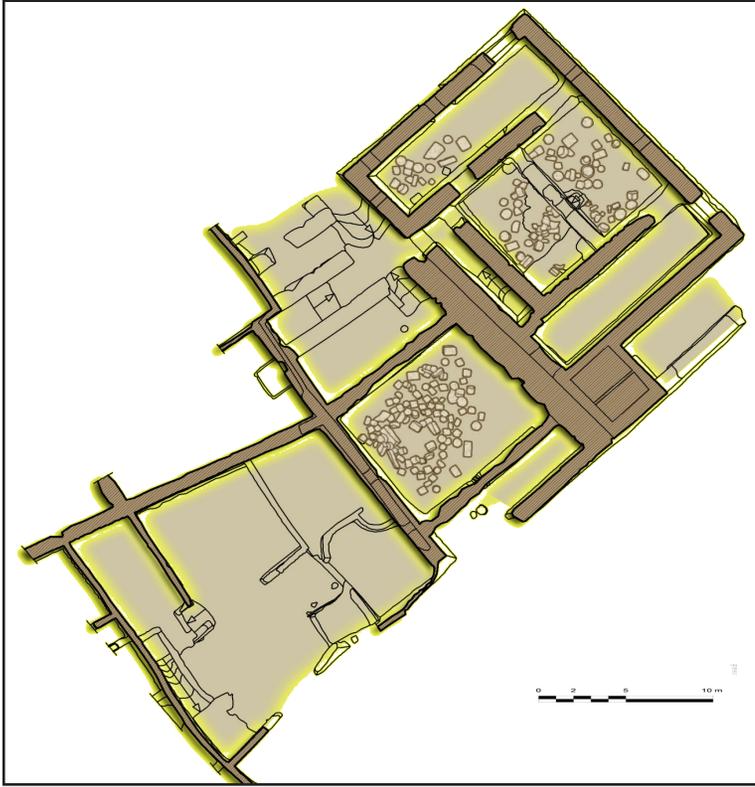
الشكل رقم ٢ أ: قصر فهد، مسقط الطابق الأول، يلحظ الفراغ الفاصل بين الجدارين بمسافة تراوح بين ١٥ و٢٢م دليل على تسلسل البناء على مرحلتين تاريخيتين مختلفتين.

الوحدة الثانية مبنية لاحقاً بعد الأولى، وهناك فراغ فاصل بين الجدارين الخارجيين الفاصلين بين الوحدتين بمسافة تراوح بين (١٥) و(٢٢) سم، وقد رصد ذلك في الزيارات الميدانية، (انظر الشكلين رقم ٢ أ، ٢ ب). وهذا الفاصل البيني دليل على أن الطابق الأرضي من الوحدة الثانية، دون السلالم الموجودة في شمالها، من بناء شخص آخر، ثم تم شراؤها وضمها إلى القصر؛ لأنه من غير المنطقي أن يكون لمالك الوحدة الأولى جدار سميك وقوي بين الوحدتين ولا يثبت سقفه عليه، وقد يكون السبب أن وضع الجدار الفاصل بين الوحدتين إنشائياً لا يسمح بتثبيت سقفه، لكن هذا مستبعد

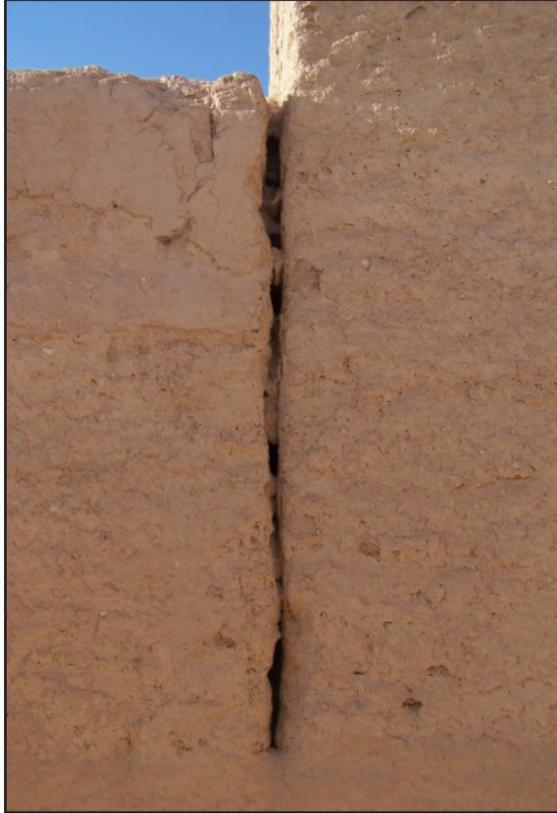
الشكل رقم ٢ ب: صورة من الجهة الجنوبية للفراغ الفاصل بين الوحدتين.

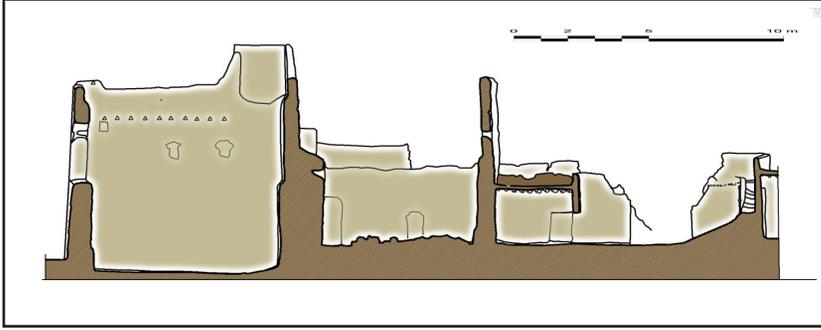
الشكل رقم ٣: قصر فهد، قطاع أ - أ. الوحدات الثلاث بمناسيب مختلفة حيث منسوب الوحدات الثانية والثالثة أعلى من منسوب الوحدة الأولى، وكذلك سمك الجدران المختلفة توضح اختلاف مدد البناء الثلاث.

يصعد السلم في الوحدة الأولى مباشرة إلى سطح الطابق الأول فيها، في حين يوجد سلّمان في الوحدة الثانية، أحدهما من خارج الوحدة من الطريق بين قصري فهد وإبراهيم (وهو الذي بني مع بناء الوحدة الأولى كما ورد في الفقرة السابقة)، والآخر من داخلها، وهذا الأخير بني مع بناء الوحدة الثانية، وتلتقي جميعها على بسطة في تلك الوحدة، وعلى منسوب سطح الطابق الأول نفسه في الوحدة الأولى، ومن هذه البسطة يصعد بسلم آخر إلى الطابق الأول من الوحدة الثانية، وما تزال آثاره إلى الآن (انظر الشكل رقم ٩). وهذا يعني أن منسوب الوحدة الأولى أخفض من منسوب الوحدة الثانية والثالثة كما يظهر في القطاع أ- أ (الشكل رقم ٣).

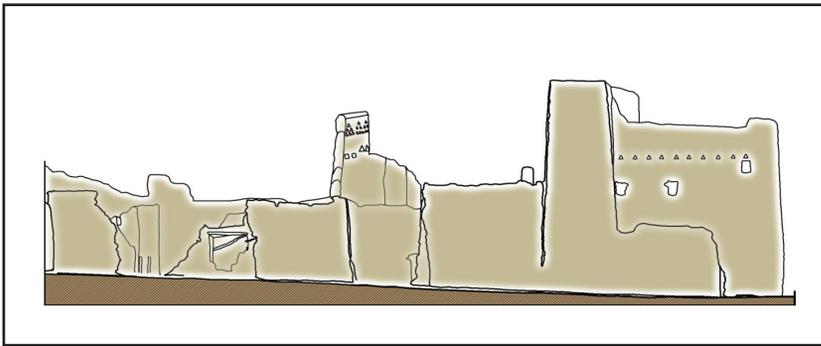
الشكل رقم ٤ أ: قصر فهد، الواجهة الجنوبية، تظهر نوافذ الوحدات الأولى والثانية من اليمين إلى اليسار مثلثة الشكل، في الأولى خطية التنظيم في حين أنها في الثانية بتنظيم أكثر تعقيداً، أما في الوحدة الثالثة فليس بها نوافذ مثلثة وهو دليل على أنها هي أيضاً بنيت في مرحلة ثالثة بعد المرحلتين السابقتين للوحدتين الأولى والثانية.

جاءت النوافذ في الوحدة الأولى على شكل هوائيات<sup>(٨)</sup> مثلثة الشكل منظمة بتشكيل خطي، أما في الوحدة الثانية وفي الفراغ الأوسط من الطابق الأول منها فتشكيل الهوائيات المثلثة جاء أكثر تعقيداً حيث قسمت الهوائيات على ثلاث مجموعات مثلثة الشكل بداخل كل مجموعة ست هوائيات مثلثة الشكل، وفي أسفل كل مجموعة عمودان من الهوائيات، بينهما نافذة مستطيلة طويلة وضيقة، وفي كل عمود أربع هوائيات، وتطلق هذه الأعمدة في مجملها من خط من النوافذ المثلثة (للتوضيح انظر الأشكال رقم ٤، أ، ب، ج). إضافة إلى ذكر توجد بعض النوافذ الصغيرة المربعة الشكل. أما الوحدة الثالثة فليس بها نوافذ مثلثة أو مربعة الشكل، وإنما تستمد إنارتها وتهويتها من الساحة الوسطى، وهذا قد يدعم استنتاج أن الوحدة الثالثة قد بنيت في فترة إعادة سكنى الدرعية وليست بناءً تاريخياً أصلياً يعود إلى فترة الدولة السعودية الأولى.

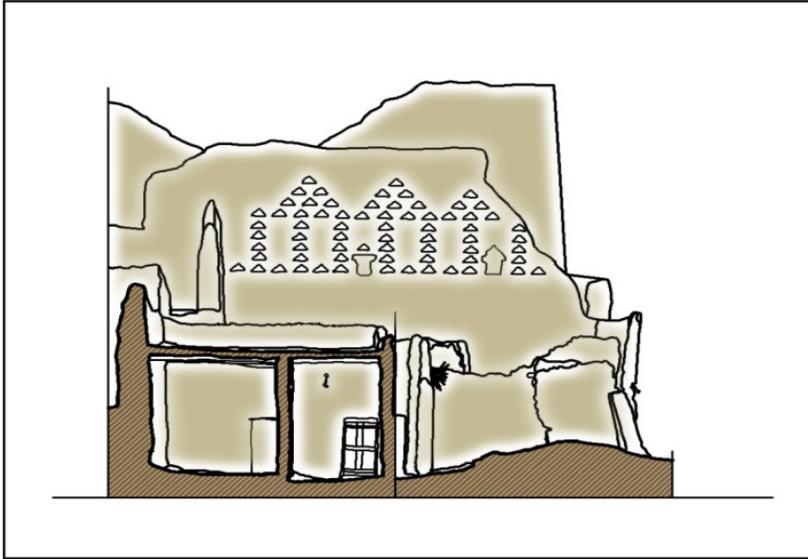
الشكل رقم ٤ ب: قصر فهد، قطاع ب - ب، القطاع يمر في الوحدة الثالثة وترى الجدار الغربي من الوحدة الثانية بكامل تنظيم نوافذه مثلثة الشكل بشكل معقد عن التنظيم الخطي في الوحدة الأولى.

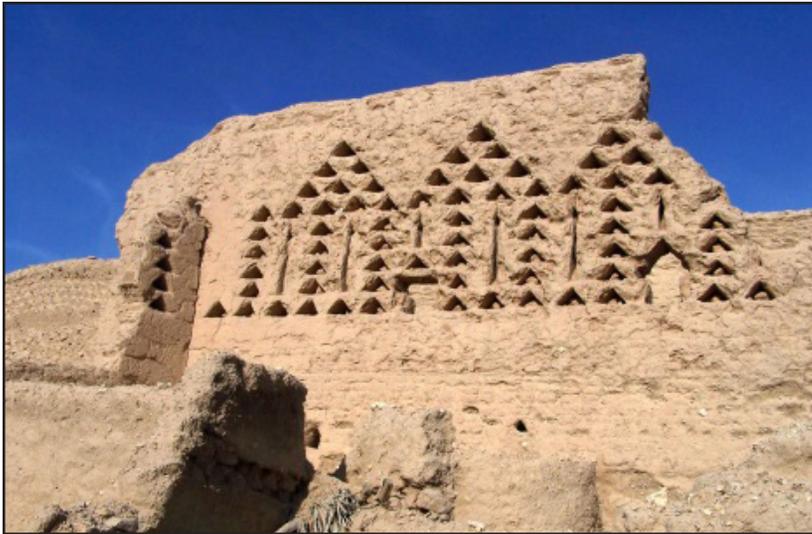
الشكل ٤ ج: صورة توضيحية لتنظيم النوافذ المثلثة في الوحدة الثانية من القصر.

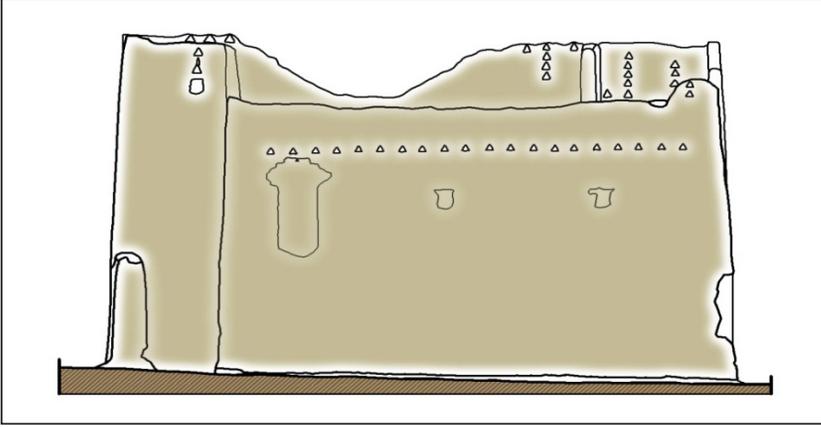
الشكل رقم ٥ أ: قصر فهد، الواجهة الشرقية والزخارف بتنظيم خطي، وفي الأعلى تنظيم النوافذ بشكل معقد من الوحدة الثانية، ويظهر الباب بالقرب من البرج وقد سقطت من أعلاه عتبه الخشبية. وتحت فتحة الباب آثار مكان وجود السواكف (الجسور) الخشبية في أسفله التي كانت تحمل الساباط بين قصر فهد وقصر سلوى مسكن والده، ويصل عرض هذا الساباط تقريباً ٢٠سم.

- ساباط يصل بين قصر فهد وقصر سلوى، والدليل المعماري على وجوده الباب الموجود في الطابق الأول باتجاه قصر سلوى وأثار تثبيت السواكف (الجسور) الخشبية في أسفله، وما زال أثرها واضحاً إلى الآن، ويقدر سمك عرض هذا الممر (١٢٠) سم تقريباً. (انظر الأشكال رقم ٥ أ، ب، ج) وهذا يبين علاقة القصرين الوطيدة بينهما.

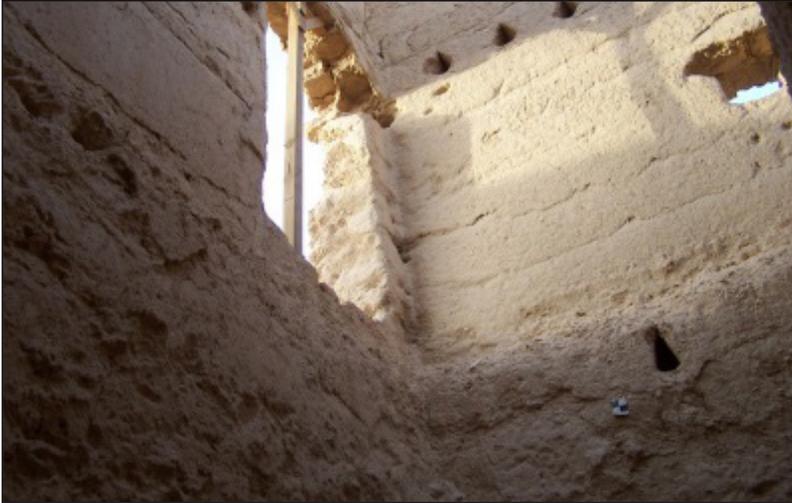
الشكل ٥ ب: صورة لباب الساباط المؤدي إلى قصر سلوى مأخوذة من داخل قصر فهد، وتظهر بقايا آثار مكان السواكف (الجسور) الخشبية لتثبيت سقف الطابق الأرضي.

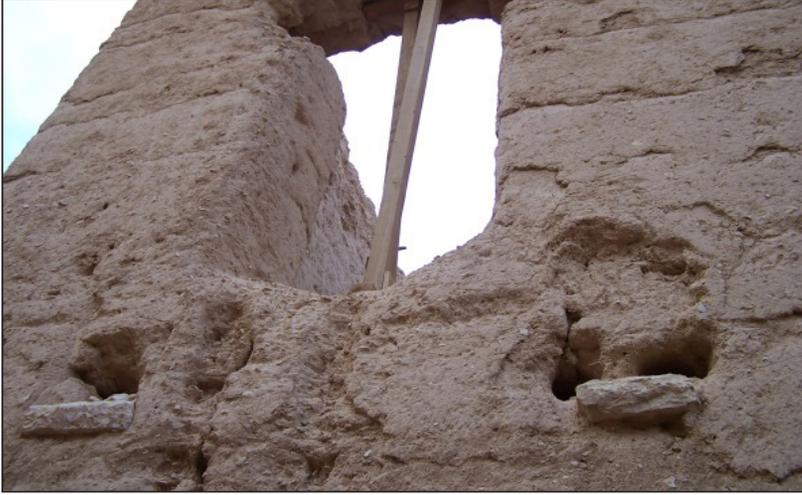
الشكل ٥ ج: صورة لباب الساباط من الخارج باتجاه قصر سلوى وتظهر تحته آثار السواكف الخشبية التي كانت تحمل الساباط الذي انهار في وقت سابق.

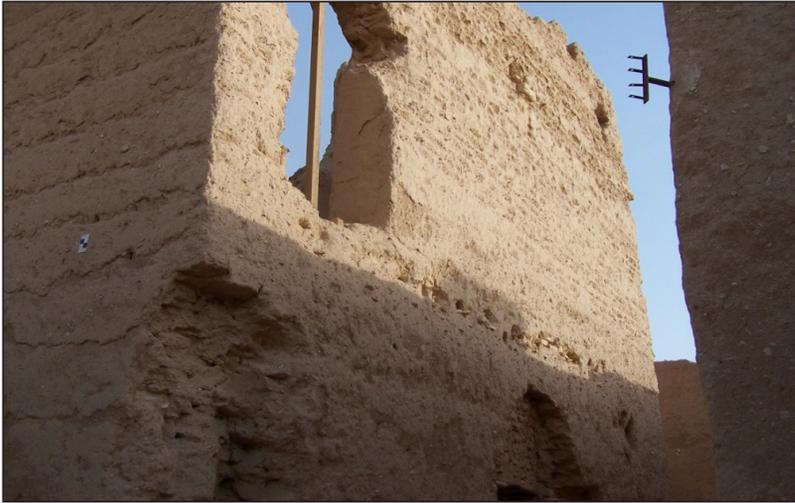
الشكل رقم ٦: ساباط بين قصر فهد وقصر إبراهيم، والدليل المعماري على وجوده الباب الذي في الطابق الأول في قصر فهد باتجاه قصر إبراهيم والآثار المتبقية من وجود السواكف التي تحمل في أغلب تقدير على غرفة معلقة بعرض ٣٢٠سم وبطول يصل إلى ٤٥٠ سم وقد انهارت سابقاً.

- ساباط بين قصر فهد وقصر إبراهيم، والدليل المعماري على وجوده الباب الذي في الطابق الأول من قصر فهد باتجاه قصر إبراهيم والآثار المتبقية من وجود ثقب موضع السواكف التي كانت تحمل في أغلب تقدير غرفة معلقة بعرض (٣٢٠) سم (انظر الشكل رقم ٦).

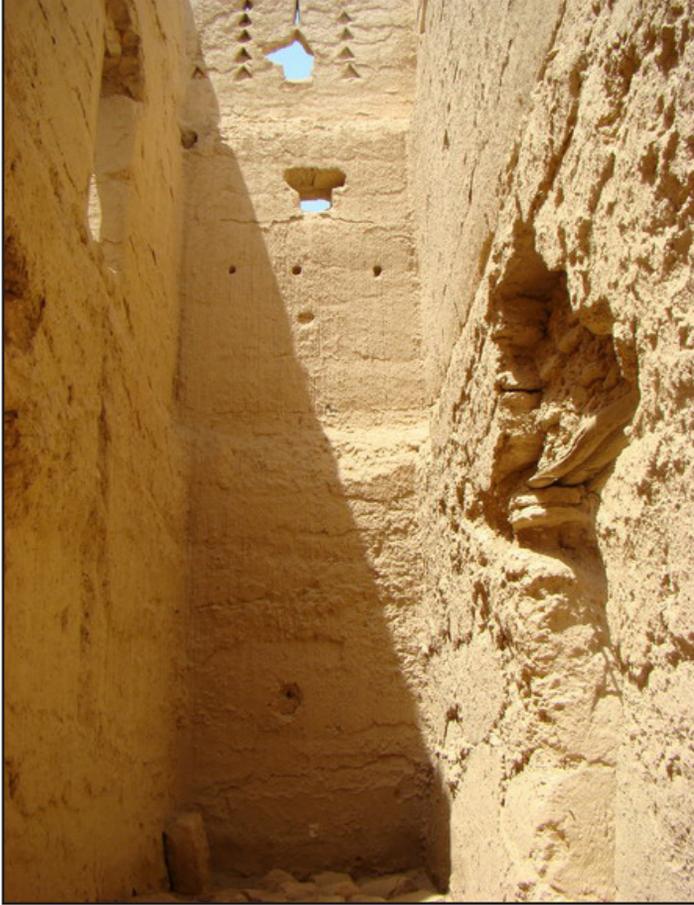
الشكل رقم ٧ أ: الوحدة الأولى، وجود النوافذ فوق مستوى سطح الطابق الأول دليل على وجود الطابق الثاني.

ثانياً: من وجود النوافذ دليلاً على وجود الطابق الثاني، الذي انهار موقع سقفه، في الوحدة الأولى يمكن رؤية نوافذ الطابق الثاني في أعلى جدار الفراغ الأول من القصر فوق مستوى سطح الطابق الأول (انظر الشكل رقم ٧ أ).

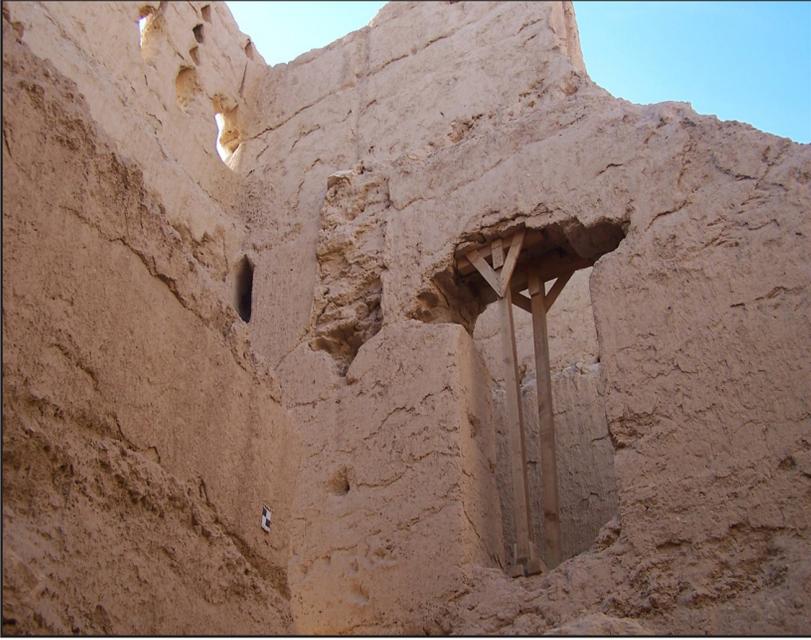
الشكل رقم ٧ ب: الوحدة الأولى، تجد هذا الدليل أيضاً في أعلى جدران الفراغ الأوسط فوق مستوى سطح الطابق الثاني.

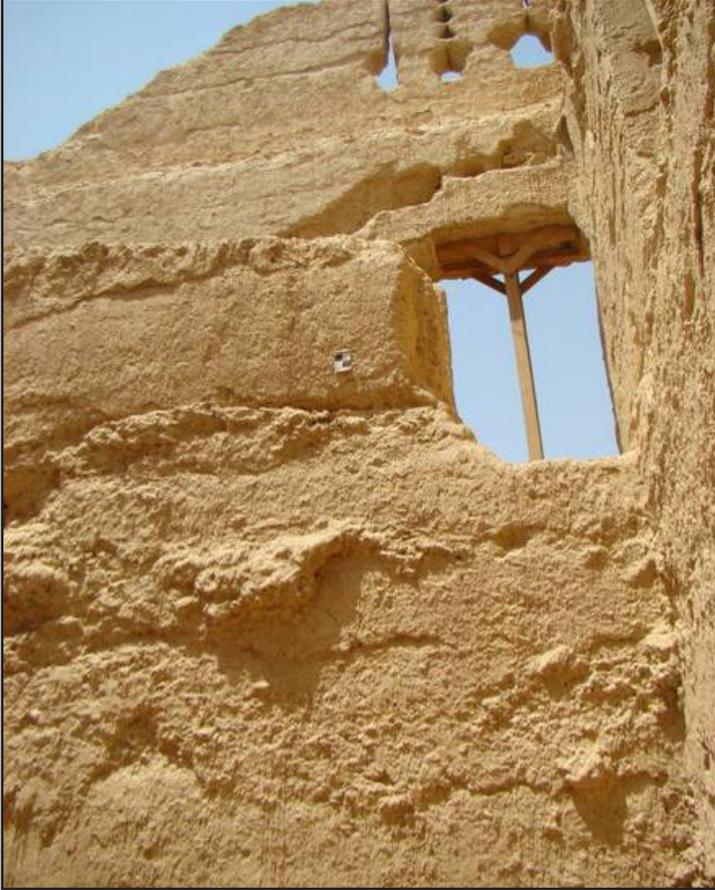
الشكل رقم ٨: آثار السواكف التي كانت تحمل شاحط السلم الصاعد من الطابق الأول إلى الطابق الثاني في الوحدة الأولى وموقعه فوق السلم الرابط بين الطابقين الأرضي والأول من الوحدة نفسها، وبسطته تقع فوق الباب على يمين الصورة.

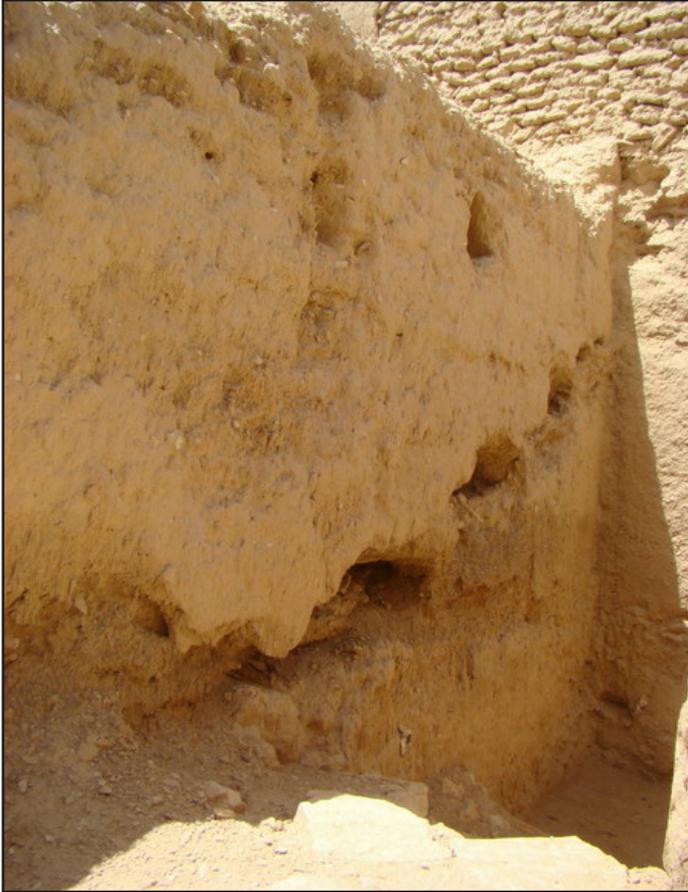
الشكل رقم ٩: صورة تبين آثار السواكف الحاملة للسلم الصاعد من البسطة بين  
الوحدتين الأولى والثانية والصاعد إلى الطابق الأول من الوحدة الثانية.

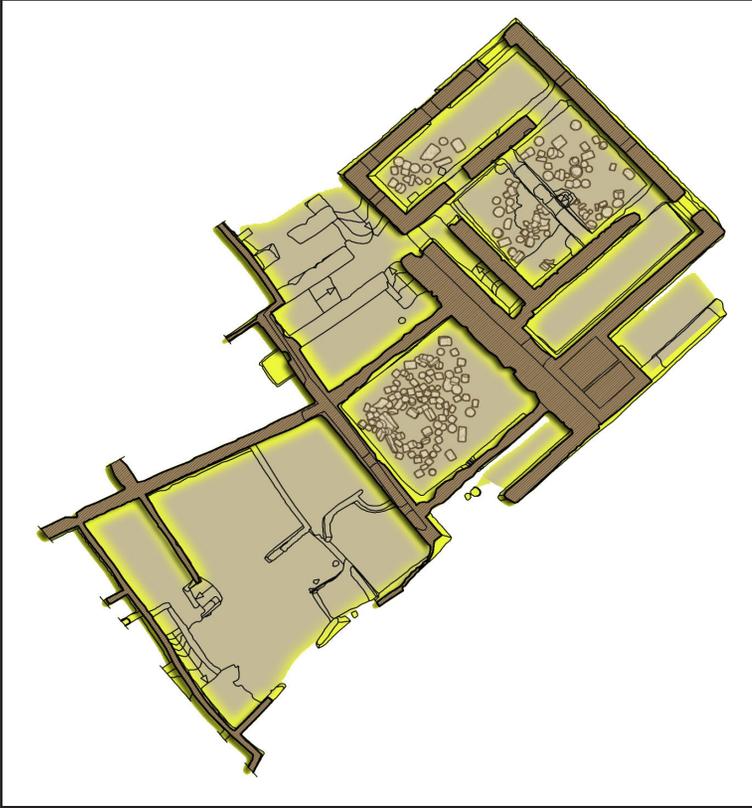
الشكل رقم ١٠ أ. موقع السلم في الوحدة الثالثة، ومسقط أفقي للغرفة الواقعة على سطح الوحدة الثالثة.

أما الوحدة الثالثة ففيها سلم في الجهة الغربية منها، كما يظهر موقعه في الشكلين رقم (٩ أ، ب) ليصعد من الطابق الأرضي إلى سطح ذلك الطابق حيث توجد غرفة خدمات على سطح تلك الوحدة، ويمكن أن تكون تلك الغرفة هي غرفة المقلط أو كما ورد سابقاً غرفة للخدمات.

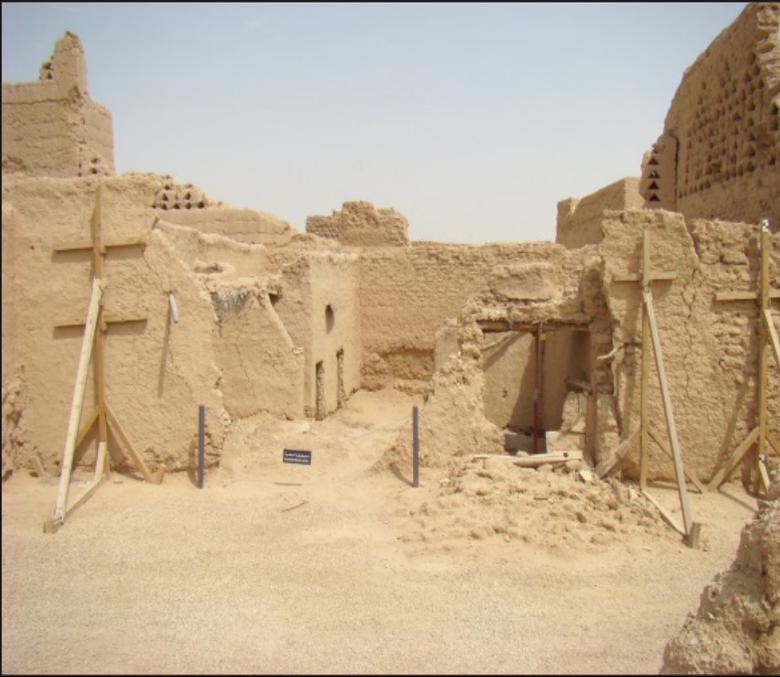
الشكل رقم ١٠ ب: صورة للوحدة الثالثة من الخارج قبل الترميم، وتظهر أقصى اليسار جزءاً من الغرفة على سطح الوحدة.

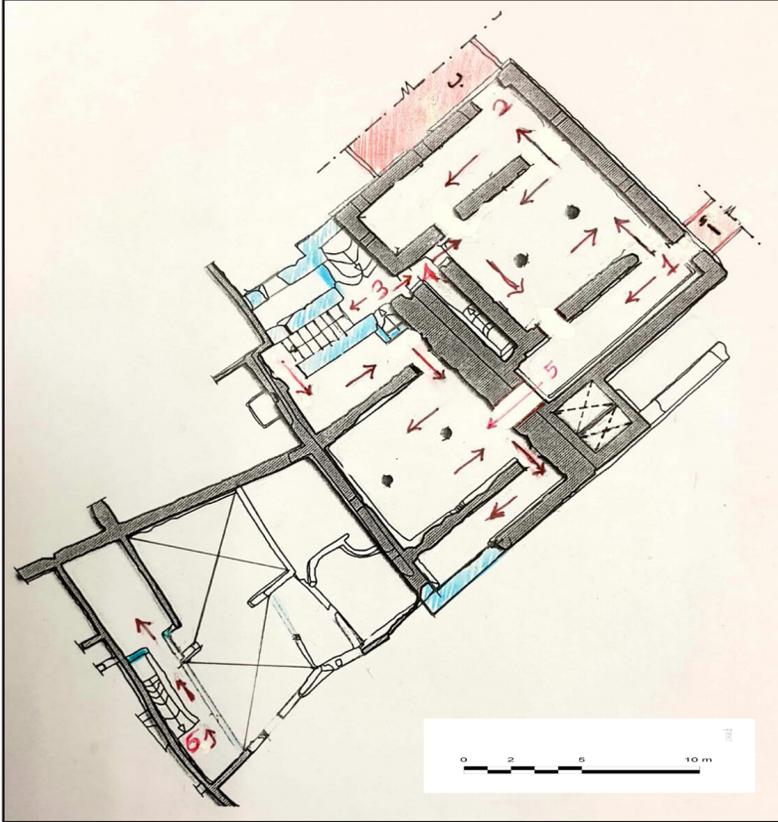
الشكل رقم ١١ أ: مسقط الطابق الأول وتظهر عليه:

الأرقام ١، ٢، ٣، ٤، ٥ هي خمسة نقاط للوصول إلى الوحدة الأولى في الطابق الأول، والرقم ٣ يمثل نقطة الوصول للوحدة الثانية في الطابق الأول، أما النقطة رقم ٦ فهي تمثل نقطة الوصول للغرفة الواقعة على سطح الوحدة الثالثة. من الأسهم يتبين مسار الحركة داخل فراغات ذلك الطابق تبعاً لنقاط الوصول المحددة وتبعاً لفتحات الأبواب المتبقية في جدران القصر إلى الآن التي من المفترض أن تكون موجودة، وهذا يقودنا إلى إكمال ما هو ناقص من جدران وسلالم وفراغات القصر المتهدمة كما هي موضحة باللون الأزرق.

وبناءً على ذلك فإن الحركة داخل ذلك الطابق ربطاً واضح بين تلك النقاط، وتقوم الأبواب الداخلية بوظيفة التوصيل بين تلك النقاط بشكل مباشر، ولتوضيح تلك المسارات انظر (الشكل رقم ١١).

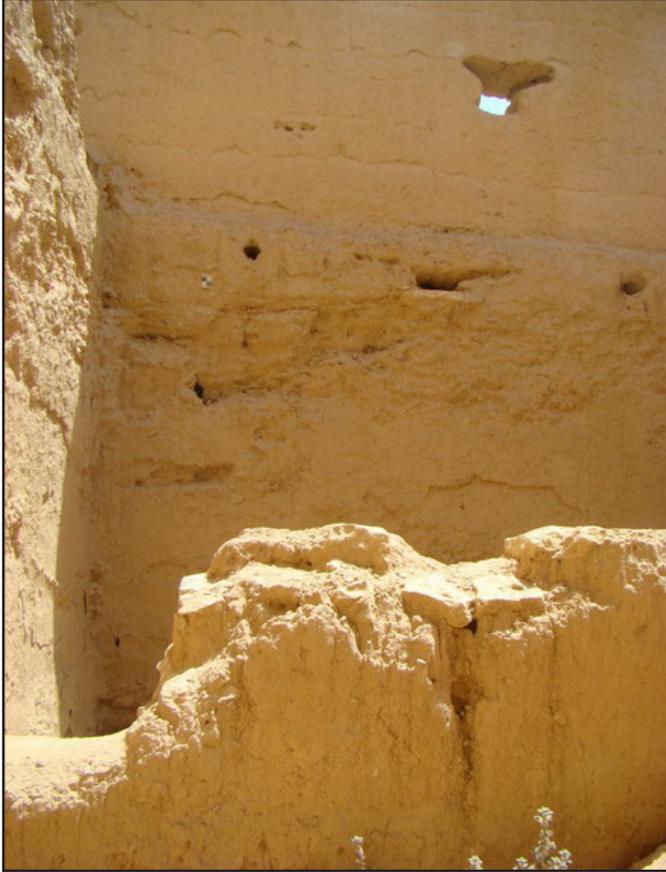
الشكل ١١ ب: مثل الثقب في الجدار خلف العمود تحت مستوى السقف، أسفله صفيحة حجرية، دليلاً معمارياً على وجود الجسر الرئيس المار فوق العمودين.

وجود آثار لبقايا عمودين بينهما جدار فاصل. إن وجود العمودين في فراغ هذه الوحدة يؤكد أن الجدار الذي يفصل هذا الفراغ إلى جزأين بني في وقت لاحق من بناء القصر، وهذا الاستنتاج بسبب أنه بني بشكل يغلق البابين المؤديين إلى مجلس الرجال (أهم فراغات القصر)، فهو الفراغ الأكبر والأهم في القصر، وهذا غير مقبول أن يقوم صاحب القصر ببناء مجلس الرجال ويجعل في داخله عمودين لحمل سقفه ثم يبني بعد ذلك الجدار الفاصل للغرض نفسه (أي لحمل سواكف السقف) ويغلق البابين المؤديين لمجلس الرجال ويبقى في الوقت نفسه على العمودين اللذين انهارا، بالتأكيد مع انهيار الطوابق العليا. فمن المؤكد أن بناء الجدار في وسط المجلس جاء في فترة إعادة سكنى الدرعية بدل العمودين الساقطين ليحمل السقف الجديد، وأيضاً لكسب فراغين بدل فراغ مجلس الرجال الواحد. انظر الشكلين (رقم ١١ أ، ب) والشكلين (رقم ١٢ أ، ب).

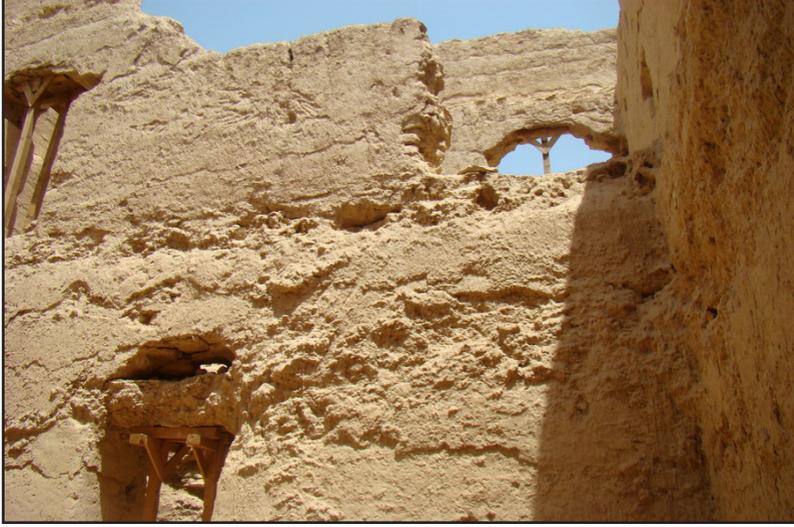
الشكل ١١ ج: تمثل بقايا الثقوب في الجدارين العمودين على الجدارين المحتويين على ثقبى الجسر الرئيس دليلاً معمارياً آخر يؤكد نوعية السقف بالاتجاهين وأن هذه الثقوب كانت لتثبيت السواكف (الجسور) الثانوية.

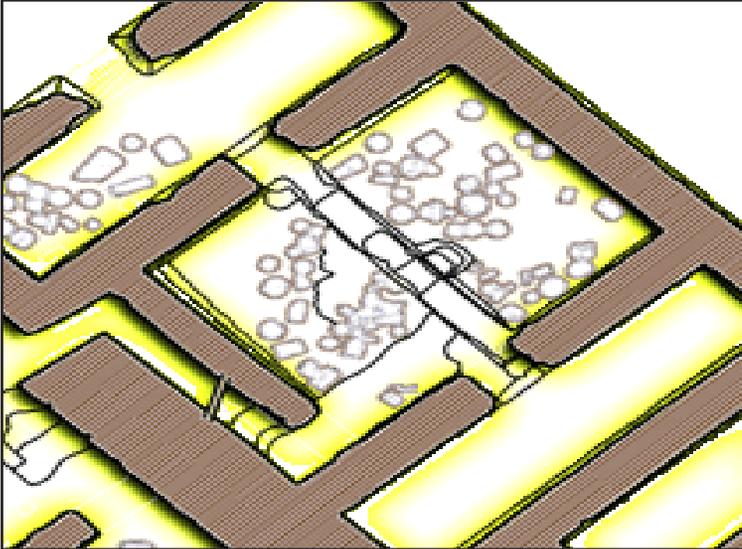
الشكل رقم ١٢ أ: الوحدة الأولى، مسقط يوضح مجلس الرجال في الطابق الأرضي.

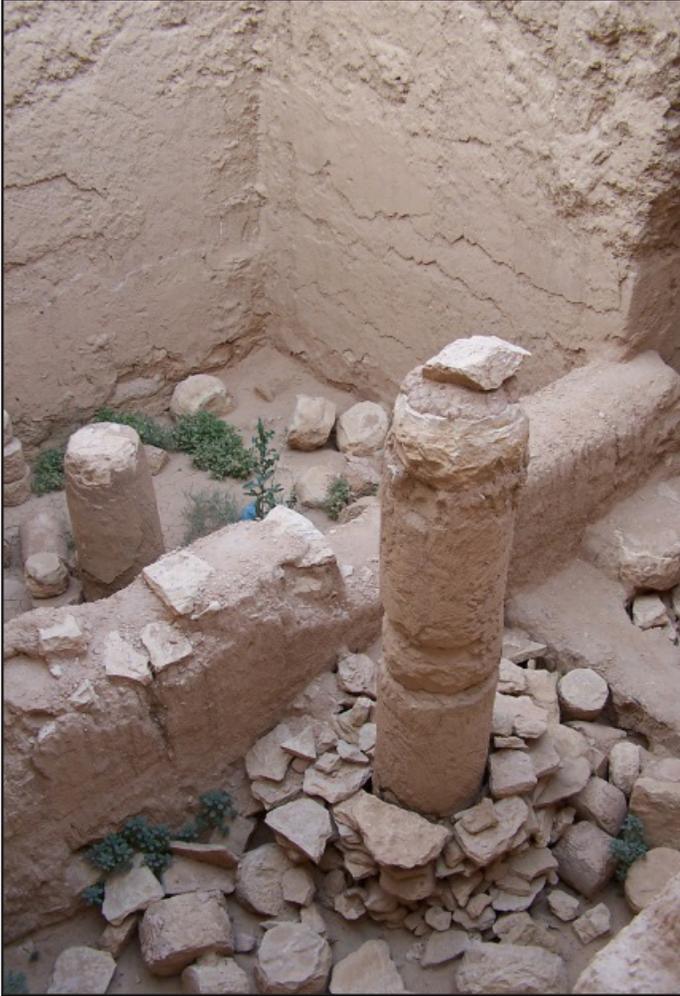
الشكل رقم ١٢ ب: صورة لبقايا العمودين المتبقيين قائمين في مجلس الرجال مع الجدار الذي بني لاحقاً بينهما.

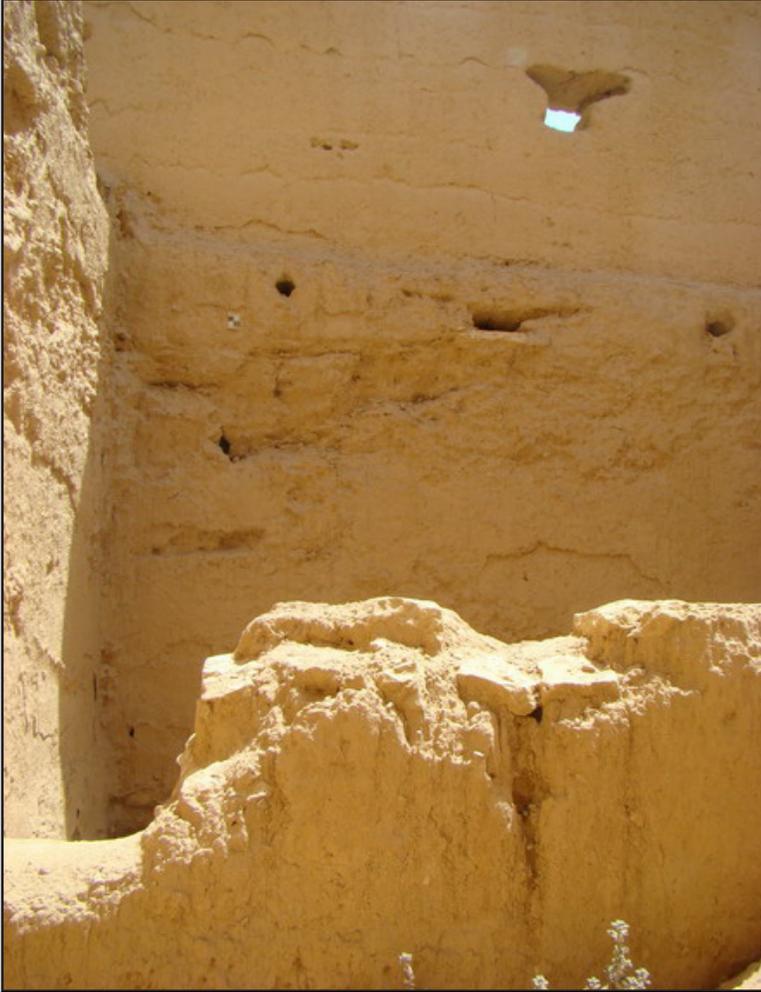
الشكل ١٢ ج: مجلس الرجال، صورة تبين موقع الجسر الرئيس الحامل للسواكف الثانية لسقف الطابق الأرضي.

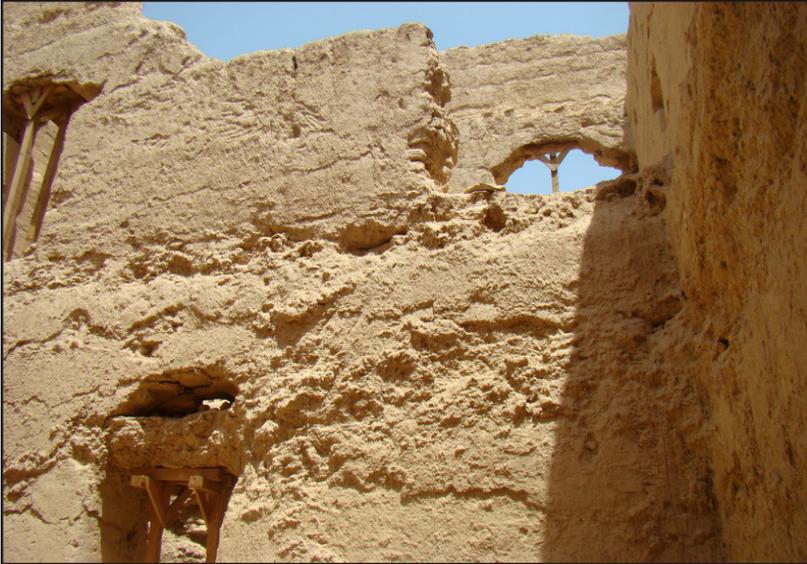
الشكل ١٢ د: صورة توضح مكان وجود السواكف الثانوية متعامدة في اتجاهها على الساكف الأساسي.

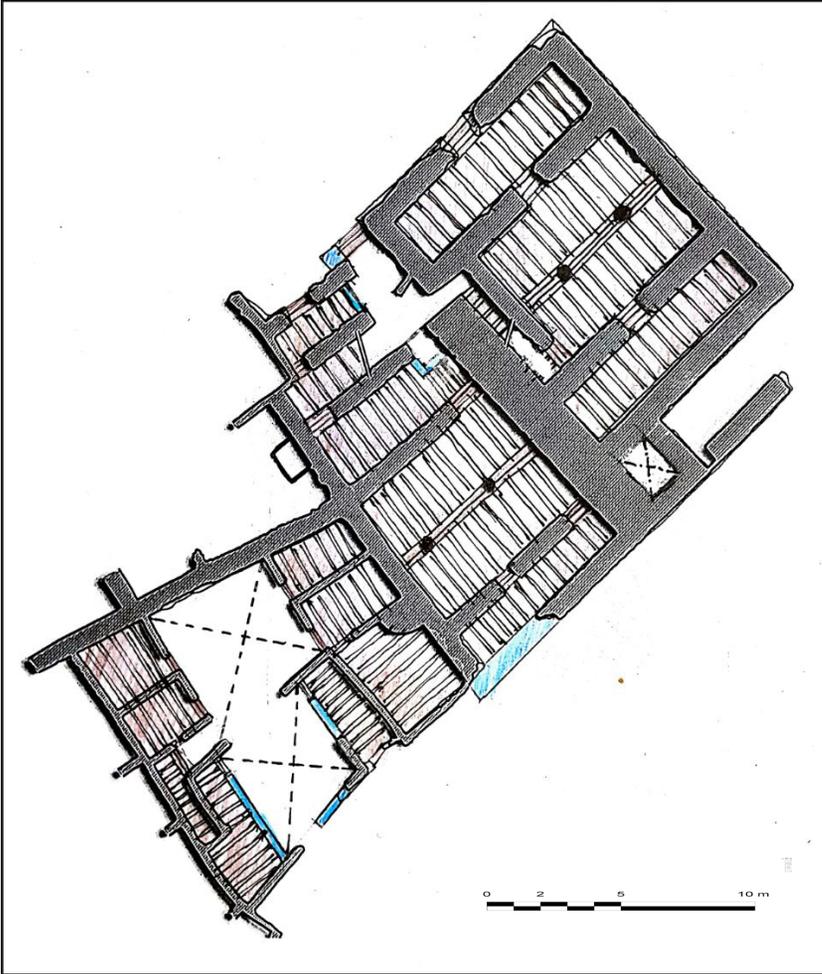
الشكل رقم ١٣ أ: مسقط الطابق الأرضي يوضح موقع الأعمدة التي تهدمت ويوضح اتجاه الأسقف الخشبية لفراعات وحدات القصر الثلاث.

لنظرة مجمعة لاتجاه أسقف فراغات القصر انظر الأشكال (رقم ١٢ أ، ب، ج).

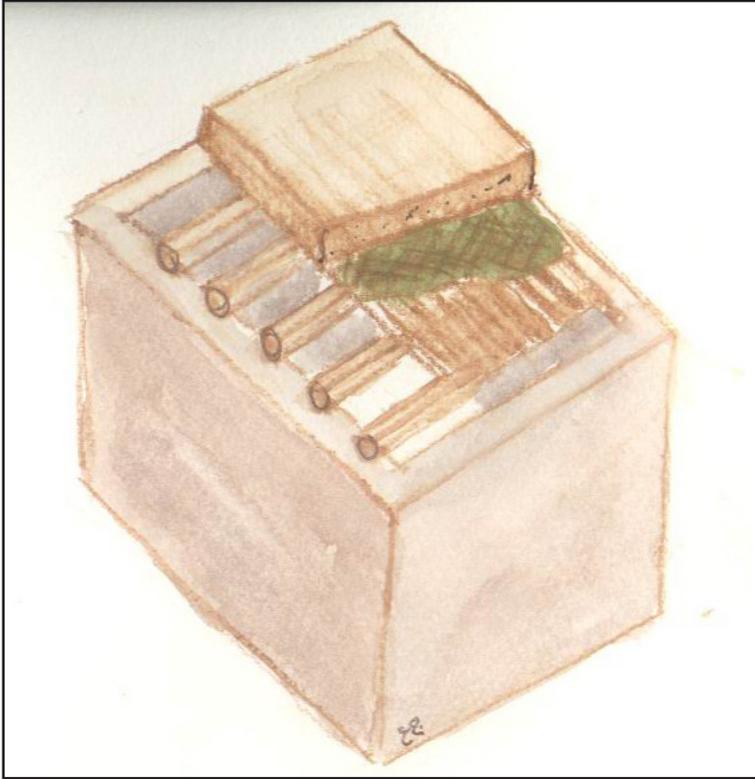
الشكل ١٣ ب: رسم تفصيلي للسقف البسيط ذي السواكف (الجسور الخشبية)  
باتجاه واحد.

جاءت معظم سواكف أسقف القصر باتجاه واحد من الشمال إلى الجنوب محمولةً على الجدران المتعامدة على هذا الاتجاه، وأقصى بحر<sup>(١١)</sup> لها ما بين (٣, ٥٠) إلى (٤, ٠٠) م. وهذا يعتمد على أطوال جذوع شجر الأثل المنتشرة في المنطقة بكثرة.

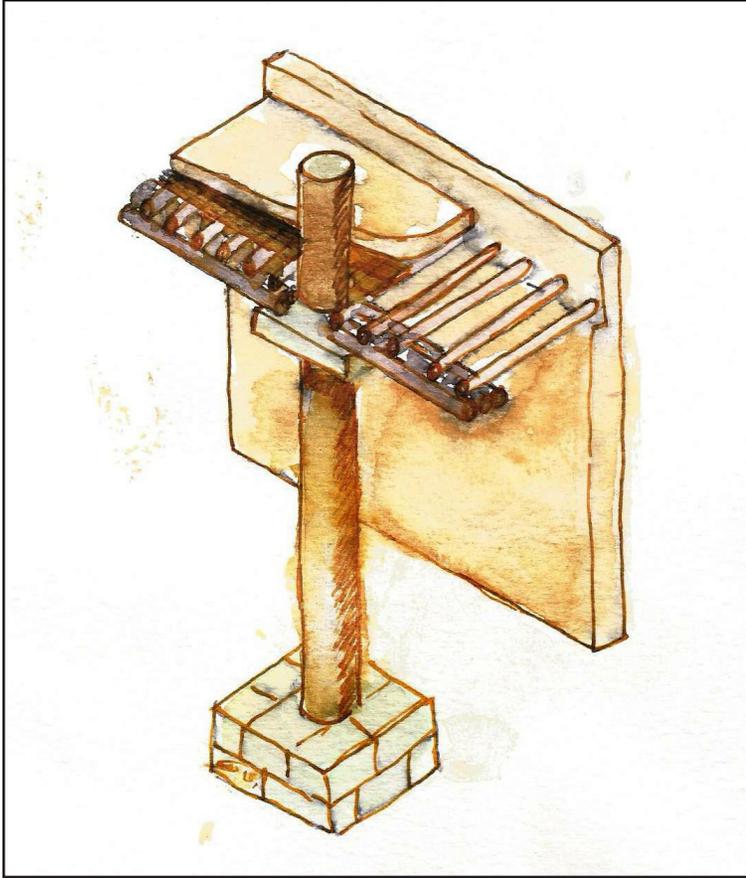
الشكل ١٣ ج: رسم تفصيلي للسقف المركب ذي السواكف (الجسور الخشبية) باتجاهين الموجود فقط في القاعتين الكبيرتين من الوحدتين الأولى والثانية: السواكف الأساسية ترتكز على الأعمدة وعلى الجدارين أما السواكف الثانوية فتثبت على الجسور الأساسية وعلى الجدارين الآخرين.

وهناك استثناء في الفراغات المربعة التي يزيد طول البحر فيها على أربعة أمتار حيث تحتاج إلى تقسيم الفراغ في هذه الحالة إلى فراغين بحيث يكون السقف باتجاهين، والاتجاه الرئيس يحمل السواكف (الجسور) الطولية على الأعمدة التي تقسم السقف إلى قسمين بحيث ترتكز الجسور الحاملة لهذين السقفين على السواكف (الجسر) الموجود فوق الأعمدة الوسطى السابقة الذكر.

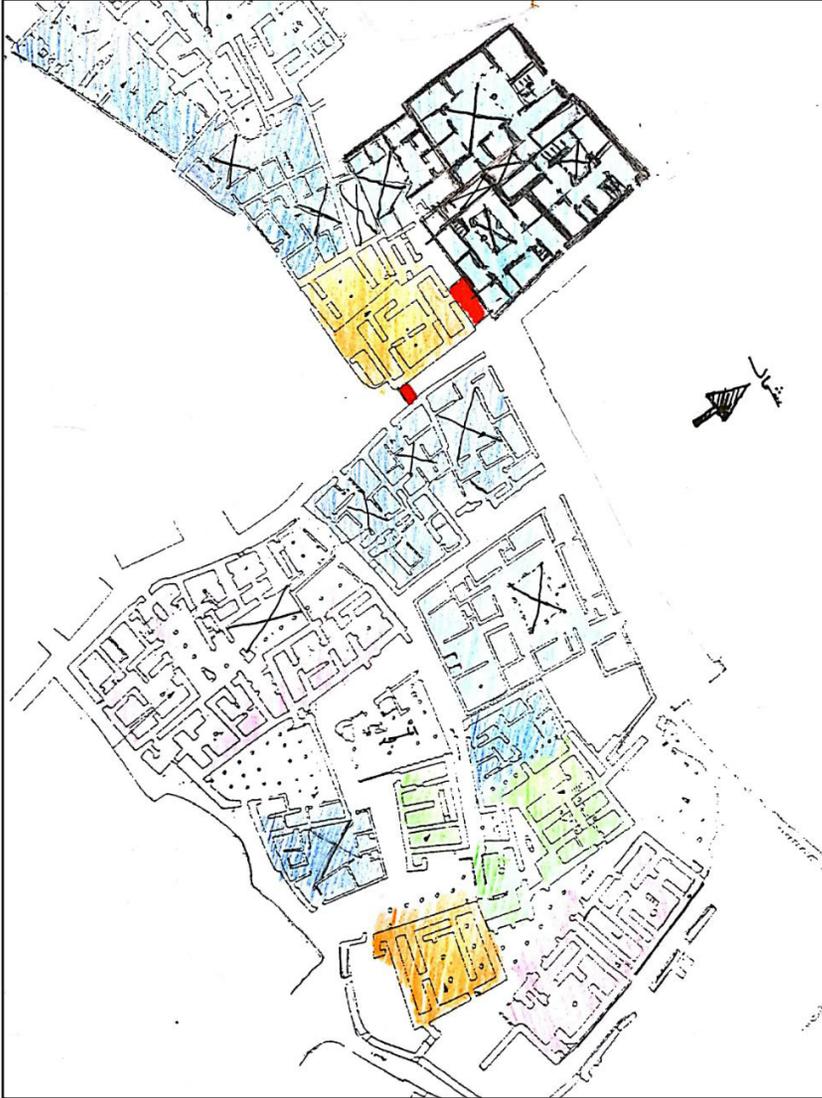
الشكل رقم ١٤ : علاقة قصر فهد مع جواره، مع مجمع سلوى من جهة ومع قصر إبراهيم من جهة أخرى وذلك عبر الساباطين الظاهرين باللون الأحمر.

كما بنيت قصور أبناء سعود الكبير داخل حي الطريف وخارج مجمع قصر سلوى<sup>(٥)</sup>، ومن هذه القصور التي بنيت خارج قصر سلوى قصر الإمام عبدالله بن سعود، وقصري أخويه فهد وإبراهيم، وغيرها من القصور. (نظرة شاملة إلى مجموعة مباني قصر سلوى وبعض القصور خارجها، ومنها قصر فهد يمكن الرجوع إلى الشكل رقم ١٤).
