صيانة و ترميم الفسيفساء بالموقع نموذج للدراسة

د. حمزة محمد الشريف*

سوف نعرض الآن نموذج للدراسة نشرح من خلاله تطبيق إستراتيجية الصيانة و الترميم بالموقع .
نموذج للدراسة :

في إطار إنجاز " مجمع لفسيفساء لامبيز " إنطلق سنة ٢٠٠٥ م مشروع حفريات علمية في مدينة لامبيز " تازولت حاليا"، وتم إكتشاف منزل تفوق مساحته ٧٤١ متر مربع يمتد على فضاء واسع و يحتوي على ١٨ تبليط، إلى غاية ٢٠١١ لم يتم بعد تحديد حدوده الخارجية. لقد ساهمنا في هذه الحفريات كمرمم مختص لصيانة الفسيفساء بالموقع .

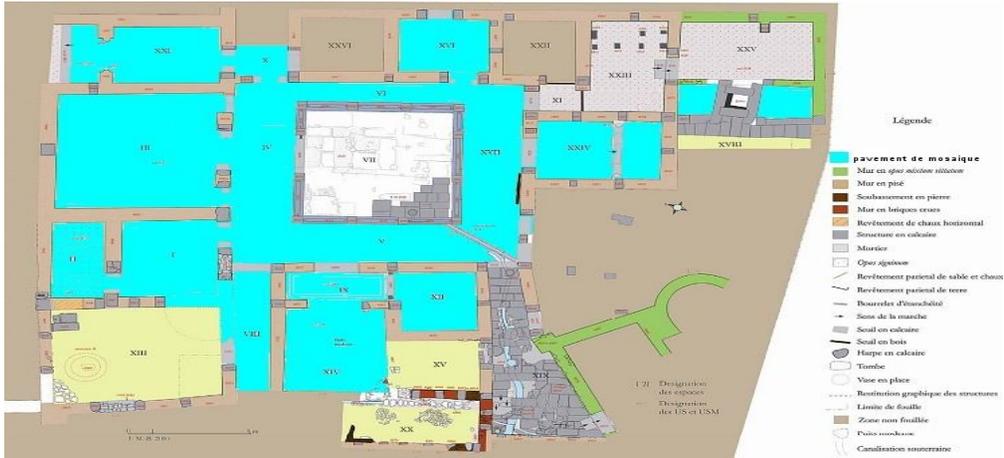
يقع المنزل المنقب فوق أرض زراعية، ملكية خاصة تابعة للسيد "شريط " شمال المدينة العتيقة و بالضبط على حافة الطريق المؤدية إلى تمقاد غير بعيد عن المقبرة القديمة. تتوزع غرف المنزل حول فناء VIIمحاط برواق مبلط بفسيفساء-IV V-VI-XVII-VII . آخر الحفريات أظهرت لنا تواجد عدة غرف إستقبال-II-IX-XXIII- XI – XVIII-XIII- XV ، فضاءات للاستعمال اليومي XIV-XXIV XX – وأخيرا فضاءات مفتوحة ، كما نجد ساحة ثانية مبلطة بها بئر XVIII (المخطط ٠٣) .

المخطط ٠٣ : مخطط منزل اللبوة (حفرة ٢٠١١)
عن الباحثة أمينة عائشة مالك بتصرف

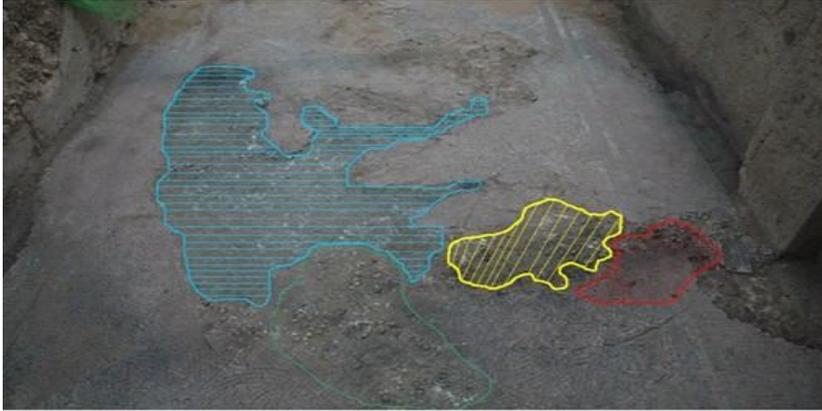
قمنا باخذ صور لتسجيل حالة الفسيفساء قبل وبعد تدخلات الصيانة ، كما إستغلنا بعض الصور لإنجاز تصاميم نبين عليها مختلف المعطيات المتواجدة على سطح الفسيفساء وذلك بإستعمال ألوان ورموز توضيحية تكون دائما مصحوبة بمفتاح على شكل قائمة تفسيرية للأوان والرموز (البطاقة ٠١) .

البطاقة ٠١ : تصميم يبين مختلف مظاهر التلف
عن الباحث

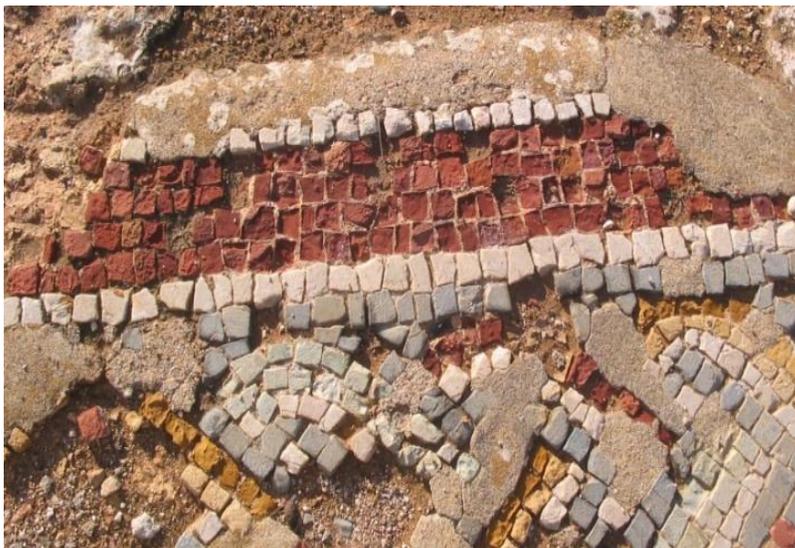
الفسيفساء إلا آثار المكعبات التي تكون قد تحللت كلياً مع مرور الزمن. مثال لذلك مكعبات فسيفساء البازليكا الكبيرة بموقع تيبازة (الصورة ٠١) .

الصورة ٠١ : إنحلال المكعبات
عن الباحث

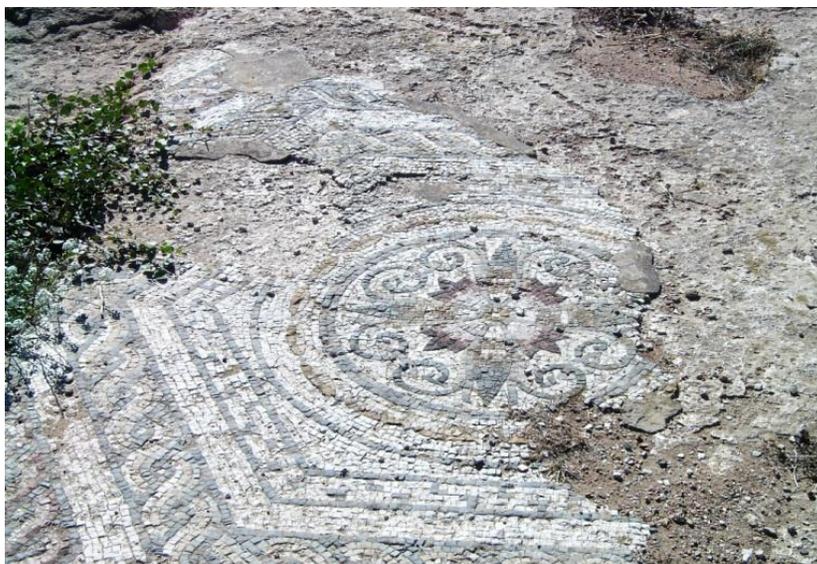
الصورة ٠٢ : إنتشار النباتات حول الفسيفساء
عن الباحث

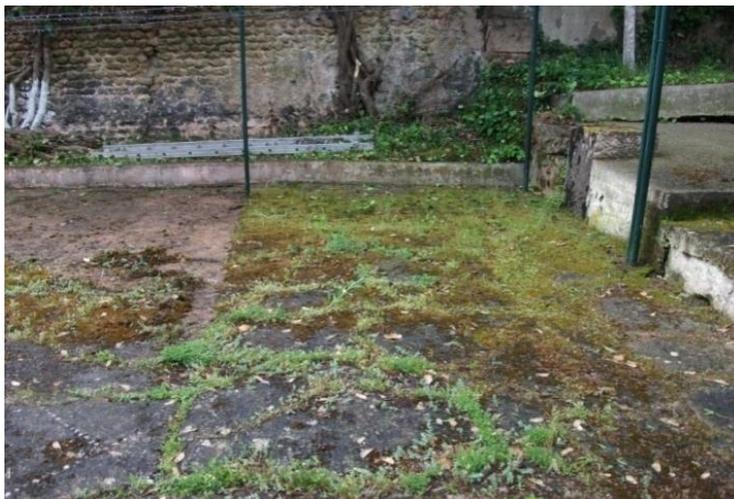
من بين هذه الكائنات نذكر الطحالب و الأشنات، اللتين تؤثران على الفسيفساء ميكانيكيا و كيميائيا. حيث ينحصر تأثيرهما إلا على سطح الفسيفساء ونستطيع ملاحظة ذلك بالعين المجردة، حيث تتسلل هذه الكائنات بصفة خاصة في ملاط الوصلات لكونه أكثر رطوبة فتغطيه بطبقة رمادية سمراء تميل إلى الأخضر في المناطق الأكثر إضاءة كما نلاحظه في فسيفساء القاعة الجنوبية للحمامات الشرقية بشرشال(الصورة ٠٣).

الصورة ٠٣: إنتشار الطحالب على الفسيفساء
عن الباحث

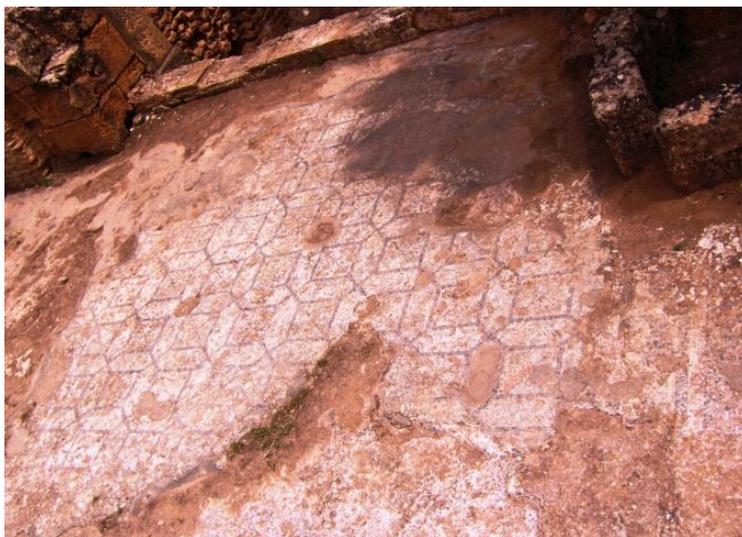
الصورة ٠٤: الدوس المفرط على التبليط
عن الباحث

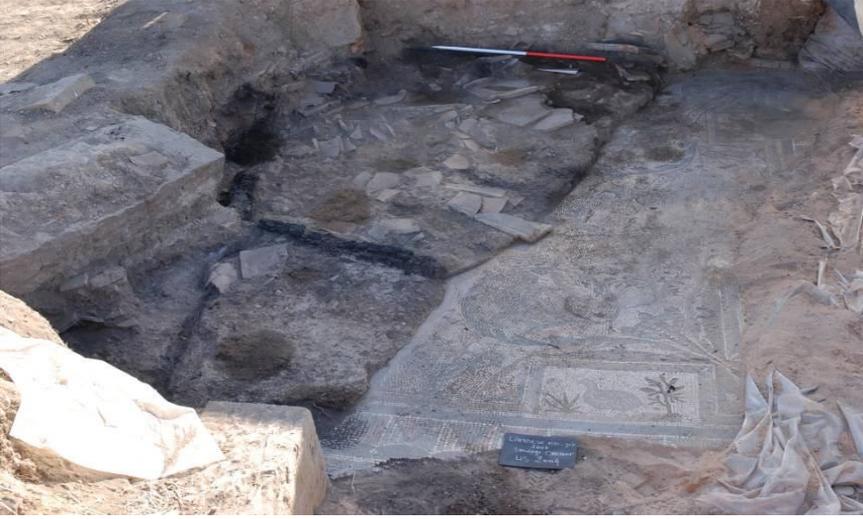
بعد إنتهائنا من التوثيق شخصنا عدة مظاهر للتلف، على العموم التبليطات هي في حالة متوسطة ماعدا فسيفساء الغرف XXVI-XVI-XXIV التي هي جد متدهورة. لا بد من ذكر أن المنزل تعرض لحريق هدمه وخربه عن آخره، فنجد معظم الموزائيك سطحها مكسو بطبقة سوداء نتيجة الحريق، فهذا الأخير لم يسبب تشوها لسطح الفسيفساء من الناحية الجمالية فقط وإنما أثر على تكوينية طبقيّة الفسيفساء بسبب درجة الحرارة العالية فأصبح الملاط هشاً وانصهرت بعض المكعبات خاصة تلك التي هي من عجينة الزجاج (تبليط غرفة الإستقبال III). إلى جانب هذا التشوه بسبب الحريق نسجل إنهيار سقف الغرف مباشرة على التبليطات هذا ما لاحظناه في الغرفة رقم I (الصورة ٠٥) .

الصورة ٥٥ : إنهيار سقف الغرفة على الفسيفساء
عن الباحث

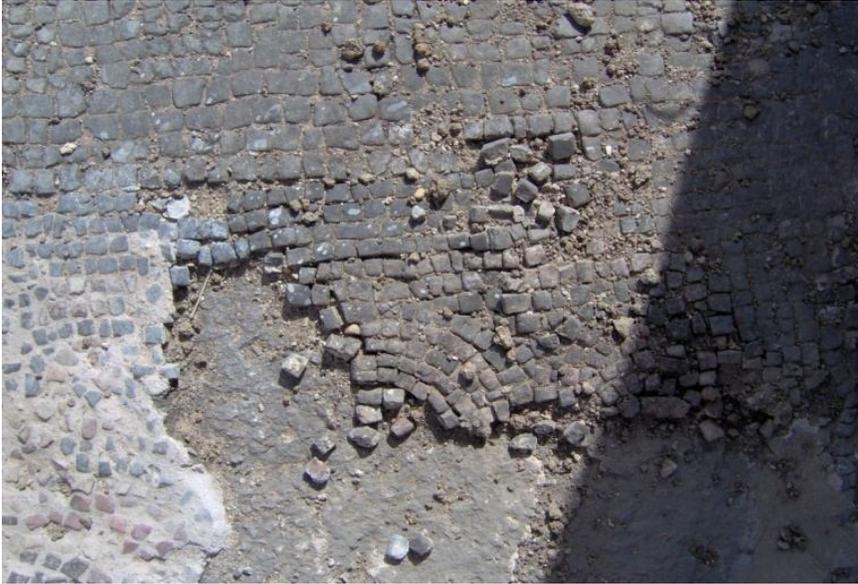
- بعض الشقوق ناتجة عن التفاوت المستمر في درجات الحرارة ليلا ونهارا صيفا وشتاء إلى جانب تفكك المكعبات بسبب عمليات تجمد المياه شتاء وإزداد حجمها داخل المسامات .
- فقدان التماسك وإنفصال للمكعبات (الصورة ٠٦) عن السند نتيجة لإنتشار الجذور النباتية من جهة و مهاجمة الأملاح الذائبة كالنترات الموجودة في التربة للملاط الكلسي، حيث تعمل هذه الاملاح على تحليل مركبات الملاط وتحويلها إلى أملاح ذائبة¹³ .
- تقبب طبقة التيسيلاتوم إلى جانب تقننت وتقرش بعض المكعبات .

الصورة ٥٦ : انفصال المكعبات
عن الباحث

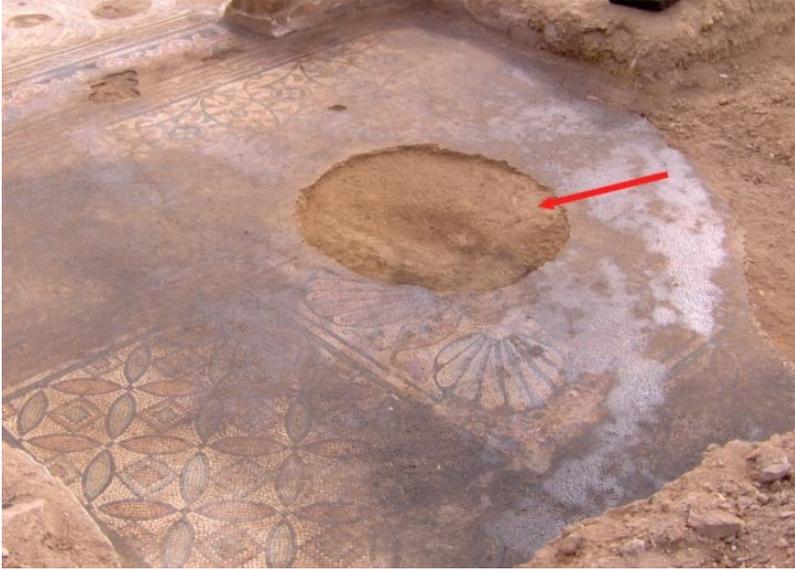
- سجلنا كذلك تواجد بعض البقع البرتقالية التي هي عبارة عن آثار الأكسدة ، بسبب الإحتكاك المباشر لقطع حديدية مع المكعبات. بدون ان ننسى العامل البشري، فالمالك الحالي للأرض الزراعية قام بحفر بئرين لإستخراج الماء مما تسبب في إحداث ثغرات كبيرة على مستوى التبليطات(الصورة ٠٧) .

الصورة ٠٧: إتلف بشري ناجم عن حفر البئر
عن الباحث

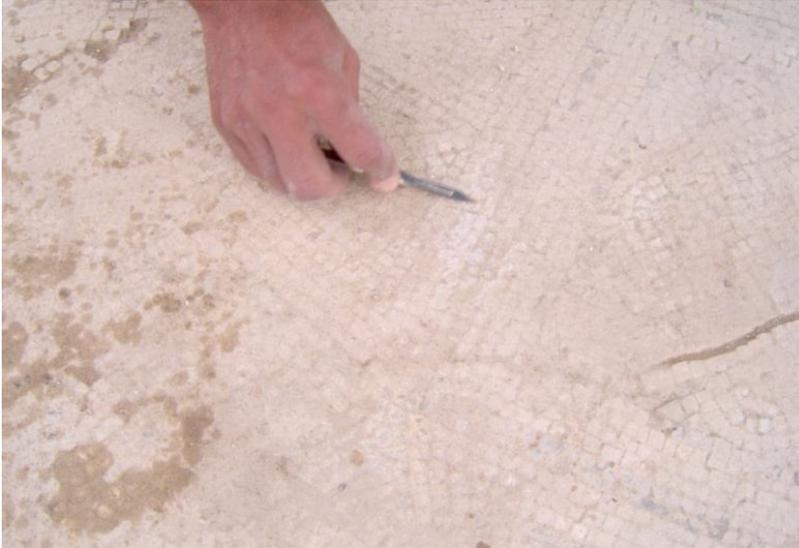
الصورة ٠٨: التنظيف الميكانيكي للتيسيلاتوم
عن الباحث

كان ميكانيكيا أكثر من الكيميائي، هدفه إزالة جميع ما علق بسطح المكعبات من ترسبات غير ملتحمة والتي تحجب لنا المشاهد المصورة على التبليط كالتراب والغبار...إلخ . قمنا بالتنظيف الجاف ثم بإستعمال الماء، في البداية إستعملنا فرشاة ناعمة ثم المشارط و أخيرا تم التجفيف بالإسفننج وذلك للتقليل من تأثير المياه على المكعبات والطبقات التحتية (الصورة ٠٨).

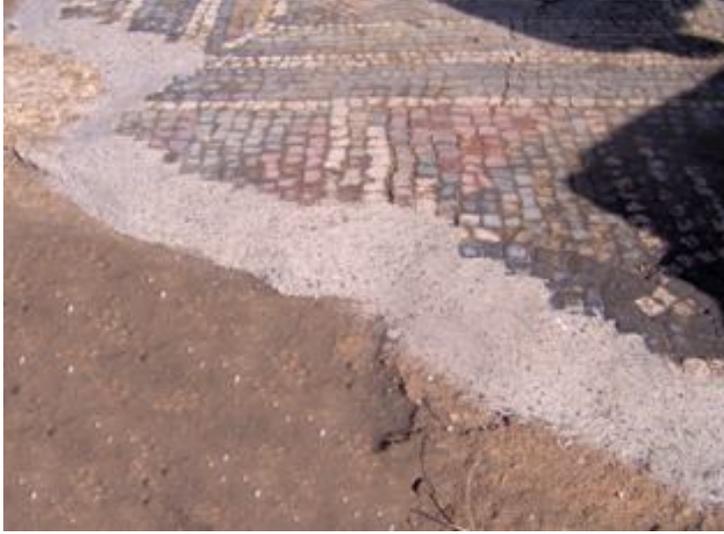
الصورة ٠٩ : حماية الحافة التبليط بسدة
عن الباحث

- إعادة المكعبات المنفصلة إلى أماكنها الأصلية .
- وضع ملاط بين المكعبات لغلق الوصلات .
- حماية الحواف بسدة . (الصورة ٠٩)
- ملء الثغرات الصغيرة بملاط كلسي .
- حقن ملاط كلسي لملء الفراغ بين الخرسانة الحرشاء و الطبقة التحتية.

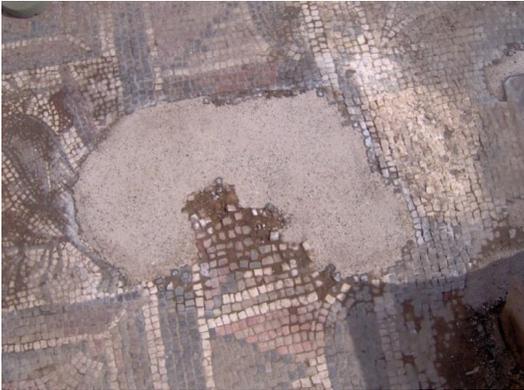
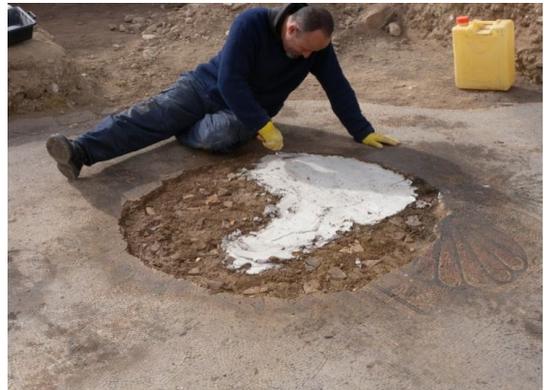
الصورة ١٠ : ملء الثغرات بملاط كلسي
عن الباحث

أما عن الملاط المستعمل في كل هذ التدخلات لقد حضر وفق مقاييس و له خصائص محددة بالنسبة لنوع التدخل الذي قمنا به ، فإخترنا حسب الإستعمال المطلوب ملاطا يتميز بخصوصية من حيث الصلابة وسهولة الإستعمال ومن حيث اللون والحياسة خاصة ذلك الذي يكون ظاهرا على سطح الفسيفساء .مثلا لإعادة المكعبات المنفصلة إلى أماكنها الأصلية استعملنا ملاطا لينا كي نستطيع إعادة وضع المكعبات في أماكنها، أما فيما يخص الثغرات استعملنا ملاطا متينا لأنه سوف يكون عرضة للتقلبات المناخية (الصورة ١٠) .

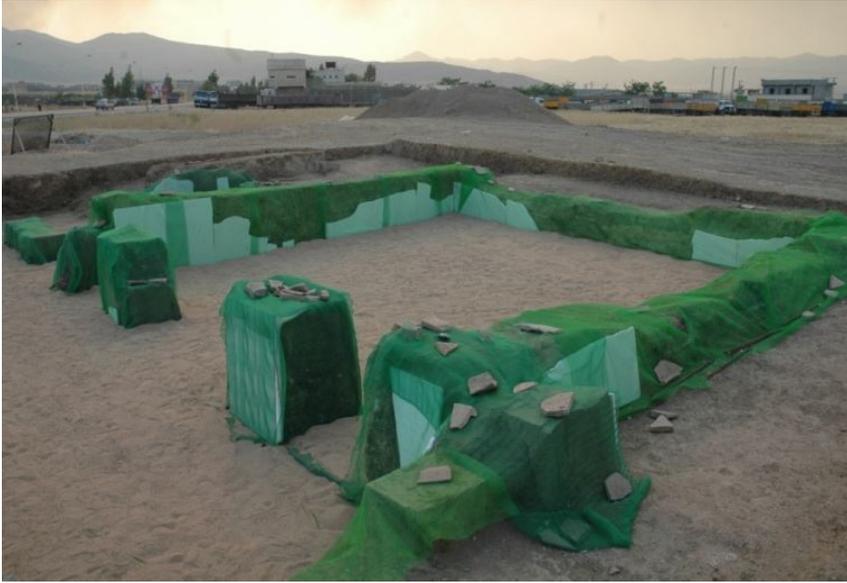
الصورة ١١ : حماية الفسيفساء بعد الإنتهاء من الحفرية
عن الباحث

عند الانتهاء من كل حملة تنقيب نقوم بتغطية كل الموزائيك بشباك بلاستيكي رقيق ثم تليه طبقة من الرمل سمكها ٥ سم و من فوقها طبقة من الحصى الصغير(الصورة ١١) ، و كحماية ثانية لكل الموقع أنشأ ملجأ خصبيا بإستعمال مواد قابلة للإزالة و بدون تأثير على الفسيفساء. هذا الملجأ سيساهم في المحافظة على إستقرار حالة التبليطات وكذلك على حماية كل الهياكل المعمارية المكتشفة (جدران ، رسومات جدارية .. إلخ) .(الصورة ١٢) .

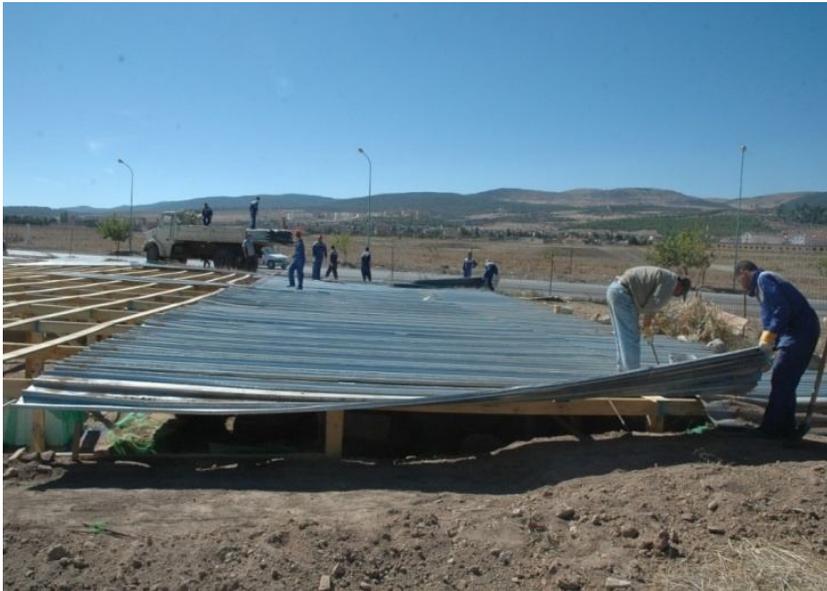
الصورة ١٢ : تشييد الملجأ لحماية موقع الحفرية
عن الباحث
