## مخلفات الصرف الصحي ومحطات معالجتها حالة دراسة: محطة بيت لاهيا - شمال قطاع غزة

### Sewage Waste and Treatment Plants

#### Case Study: Beit Lahia Plant-North Gaza Strip

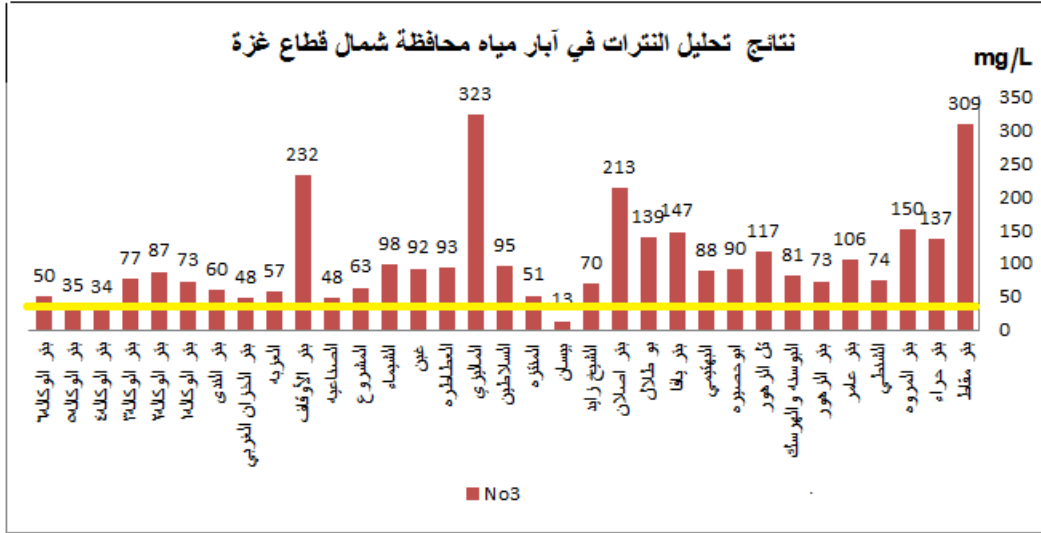
الشكل (2) نتائج تحليل النترات في آبار شمال قطاع غزة. إعداد الباحثين من بيانات بلديات الساحل 2018م.

- الكثير من الأمراض مثل الإسهال والنزلات المعوية والتهاب الكبد وأمراض الأطفال.
  - تلوث عناصر البيئة من التربة والهواء والمياه الجوفية.
  - انتشار الحشرات خصوصاً البعوض في منطقة المحطة في قرية أم النصر وبيت لاهيا.
  - انتشار الروائح في الهواء وانبعائها في المناطق المجاورة من الغرب إلى الشرق وصولاً لبيت حانون.
  - تلوث المزروعات في المناطق المحيطة بالبرك وأحواض الصرف الصحي.
  - تلوث مياه البحر بفعل تصريف المياه الملوثة إلى البحر.
- يوضح الشكل (2) تلوث معظم آبار محافظة الشمال بسبب تسرب مياه الصرف الصحي لها، علماً أن الحد المسموح به من منظمة الصحة العالمية هو 45 ملغ/لتر.

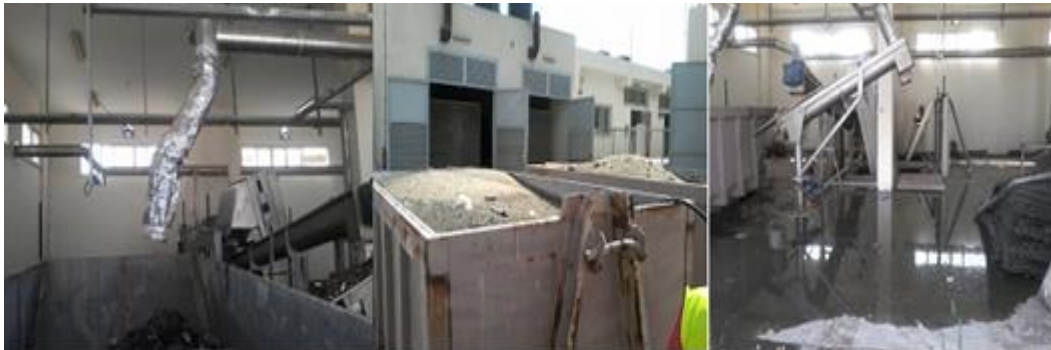
الشكل (3). عمليات الفصل الأولية لمياه الصرف الصحي. إعداد الباحثين.

تغطي شبكات الصرف الصحي في شمال قطاع غزة ما يقارب 70% من المدن والبلدات (المركز الفلسطيني للديمقراطية وحل النزاعات، 2016)، في حين يعتمد الباقي على الحفر الامتصاصية بما يعادل 30%، وتتجمع المياه العادمة في محطة بيت لاهيا في القرية البدوية حيث يتجمع ما يزيد عن 35 الف كوب يومياً من جميع مناطق الشمال حسب ما ذكره الموظف في بلدية بيت لاهيا المهندس رجب الأنقح المشرف على تشغيل المحطة في مقابلة معه، بحيث تتم عملية معالجة أولية للمياه أو معالجة فيزيائية وهي أولى عمليات المعالجة حيث يتم فيها فصل المواد العالقة الثقيلة من خشب ورمال والمواد العالقة على سطح المياه العادمة كما هو موضح في شكل (3).

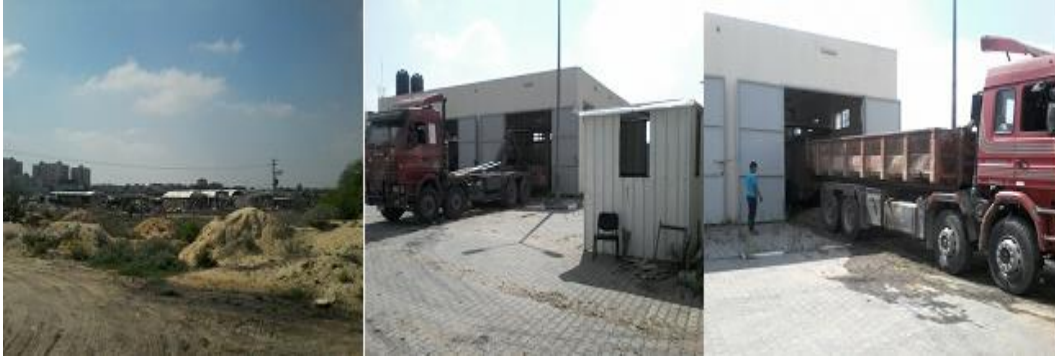
شكل (4) عملية تفريغ المواد المنفصلة الأولية. إعداد الباحثين.

يتم تفريغ المواد المنفصلة من رمل وعوالق ذات الكثافة العالية في أحواض بجوار المحطة، وهي تقريبا تمثل 25% من كميات مياه الصرف المجمعة كما موضح في شكل (4).

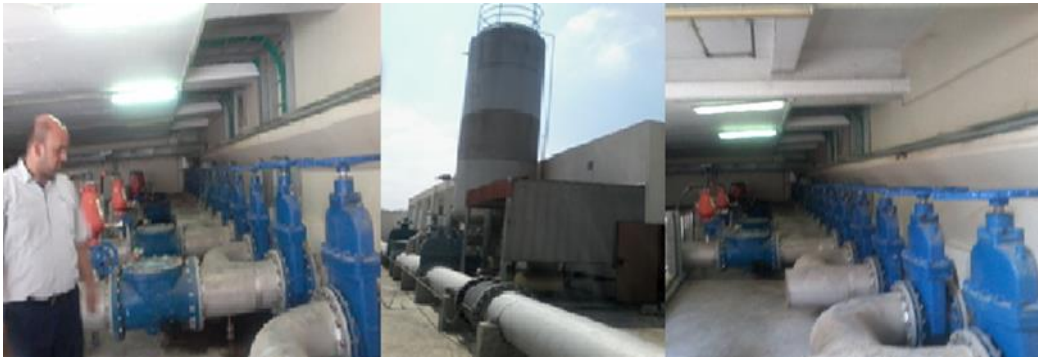
شكل(5) مضخات ضخ المياه إلى محطة المعالجة شرق غزة. إعداد الباحثين.

ثم في المرحلة الثانية يتم ضخ مياه الصرف الصحي المعالجة من خلال 6 مضخات إلى محطة الشرق الطارئة من خلال خط ناقل بطول يصل إلى 7.5 كلم حيث يتم استكمال المعالجة البيولوجية للمياه كما موضح في شكل (5).

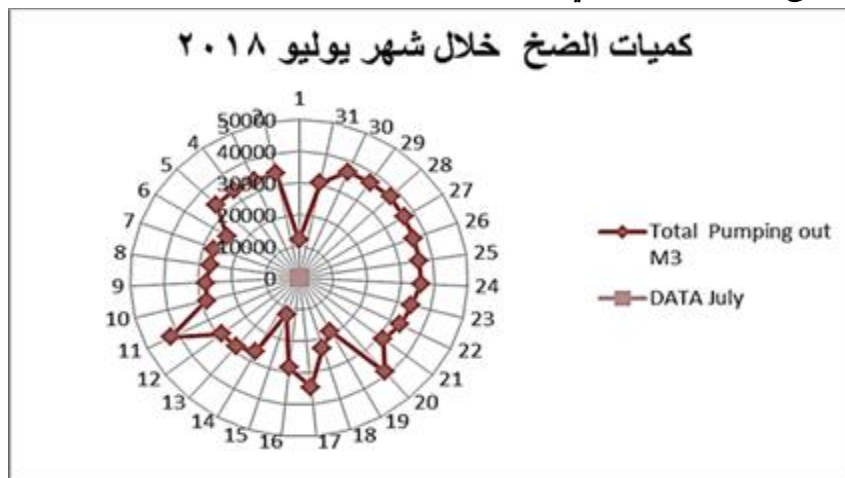
الشكل (6) كميات الضخ لمياه الصرف الصحي عن شهر يوليو. إعداد الباحثين من بيانات بلدية بيت لاهيا.

كما تقدر كميات الضخ في وقت الذروة بحدود 2500 كوب في الساعة، علما بأن محطة بيت لاهيا تحتوي على 7 أحواض ترشيح يعتمد عليها في تجميع المياه من محافظة الشمال وتحويلها إلى محطة الشرق الطارئة. ويوضح الشكل(6) كميات الضخ لمياه الصرف الصحي عن شهر يوليو حسب مصدر مصلحة مياه الساحل.

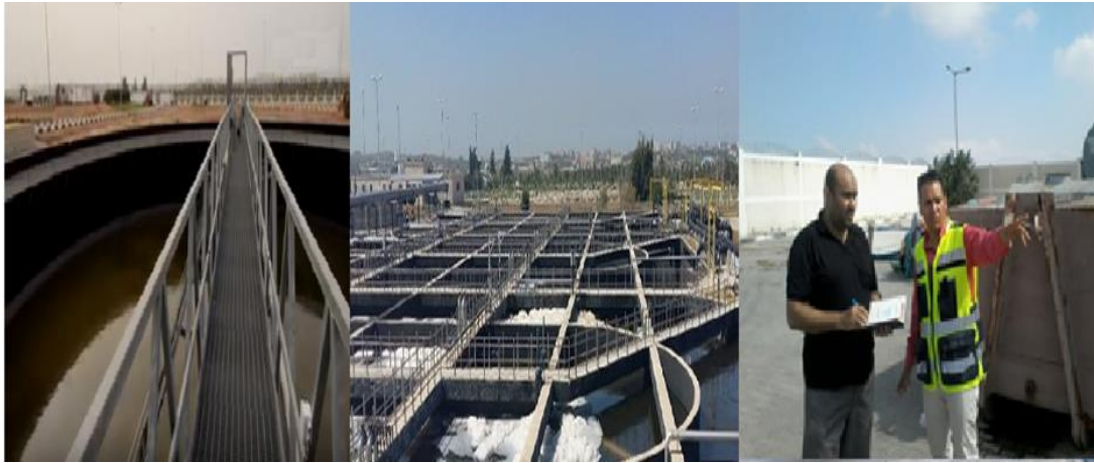
شكل (7). محطة الشمال الطارئة لاستكمال معالجة مياه الصرف الصحي. إعداد الباحثين. وأضاف المهندس القدرة أن من أهم المعوقات التي يجب أن تؤخذ في الاعتبار أن المحطة تحتاج إلى أكثر من 2 مليون دولار شهرياً مصاريف تشغيلية للمحطة الطارئة فقط دون قطع غيار للصيانة، وأن المحطة وصلت إلى الحد الأقصى المسموح به للمعالجة، وضرورة البدء بالمرحلة الثانية لتطوير المحطة رغم صعوبة هذا الأمر في ضوء الوضع الحالي المعقد.

5.9 المراحل التي تقوم بها محطة الشمال الطارئ في استكمال معالجة مياه شمال القطاع تقع المحطة الطارئة على بعد 8 كيلو تقريباً من القرية البدوية بالقرب من الحدود الشرقية، وقد بدأت العمل في 2018/3/1 لتخدم 350 ألف نسمة، ويضم المشروع مرحلتين تم تنفيذ المرحلة الأولى منه الذي يشمل على 9 أحواض ترشيح على مساحة تصل إلى 81 دونم (سلطة المياه، مكتب معالم، 2014) (مكتب معالم الهندسي المشرف على تنفيذ وتركيب المحطة والقائم على التشغيل حتى نهاية عام 2019 بناء على اتفاقية مع الجهة المانحة)، بحيث تستقبل المحطة الطارئة المياه من محطة بيت لاهيا عن طريق مواسير ضخ تصل بين الموقعين. بمقابلة مع المهندس سامي القدرة من شركة معالم المشرفة على تنفيذ مشروع المحطة الطارئة، فقد أفاد أن المحطة تستقبل يومياً ما يقارب من 33-35 ألف كوب يومياً وأن قدرة المحطة في هذه المرحلة تصل إلى 36.600 ألف كوب يومياً، وهذا يعني أننا قد وصلنا إلى الحد الأقصى المسموح به لمعالجة المياه، لذلك يجب العمل على تطوير المرحلة الثانية من المشروع لتصل القدرة إلى 78 ألف كوب يومياً.
