## منهجية علمية مقترحة لترميم وصيانة اللوحات الجدارية ذات الطرز الأوربية

### المنفذشة بالقصور الملكية المصرية

د. رحاب فتحي همام ♦

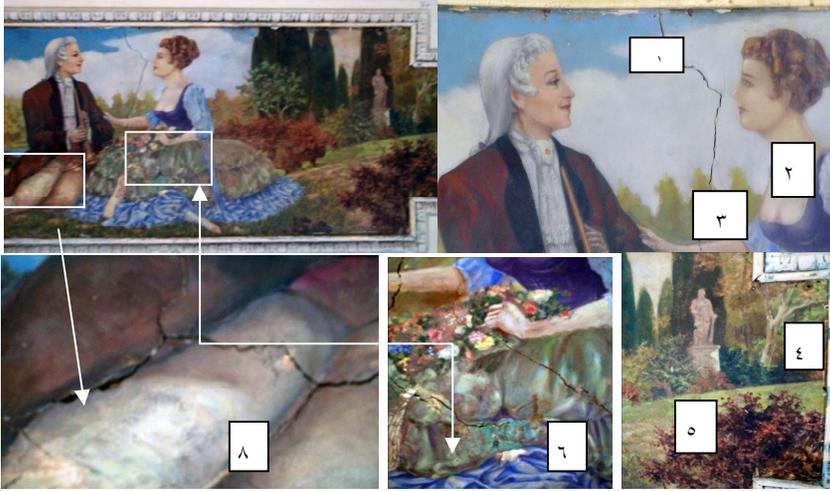
لوحظ من خلال الفحص المبدئي للنموذج الاول المنفذ فوق باب المدخل مظاهر التلف التالية:-

- وجود شرخ متسع وعميق حتى وصل إلى طبقات التحضير، وهو يكاد يقسم اللوحة من منتصفها بالإتجاه العرضى ، ثم يتفرع إلى شروخ اقل اتساعا بالاتجاه لأسفل شكل (أ) ٧،٢،٦

- قشور لونية وفقد فى مساحات مختلفة، شكل (أ) ١،٦،٤

- اتساعات وبقع شكل (أ) ٥

- انفصال الإطار الخشبي عن الحامل واتساع الفراغ بينهما، شكل(أ) ٤

- ملاحظة ترميم سابق واعادة تلوين بأسلوب مختلف وضربات فرشاه مختلفة عن فرشاة المصور الاصلي، ويتضح ذلك جليا فى وجه المرأة و

عنقها ويدها اليسرى، وكذلك شكل الشجيرات فى الخلفية، شكل (أ) ٥،٣،٢

- بهتان الألوان، بالإضافة لابيضاض وإصفرار فى طبقة الورنيش وذلك فى كافة اجزاء اللوحة.

شكل (أ) اللوحة النموذج الأول من قصر رأس التين وموقع عليها مظاهر التدهور\*

**تأثير الحرارة والرطوبة:** تعتبر التغيرات المستمرة فى معدلات الحرارة والرطوبة يوميا وموسميا من اهم اسباب تلف الاخشاب، ذلك نظرا للخاصية الهيجروسكوبية الذى يتمتع بها الخشب، والتى تؤثر فيها الرطوبة بشدة، حيث تنتفخ الياف الأخشاب عند إمتصاصها للماء، وتقلص عند فقدها له، وتساعد الحرارة وتغيرات معدلاتها على ذلك، وهذا التردد بين الإنتفاخ والإنكماش يطلق عليه اسم "الحركة" Play ونتيجة لتلك الحركة التى ليست

ثابتة فى إتجاه واحد، فقد يتعرض الخشب للشروخ والتقلق ، كما يتضح فى

اللوحة الأولى، ويمكن تفسير ذلك الأمر بالأتي: نتيجة تلك الحركة ظهرت تغيرات ملحوظة في أبعاد الحامل الخشبي في الاتجاهات الثلاثة X, Y, Z، الطول والعرض والارتفاع، أدى ذلك لتشويه شكل اللوحة - وذلك نفسه ما نلاحظه في اللوحة الثانية، حيث تعتبر مرحلة مبدئية للتلف الذي أصاب اللوحة الأولى- يتعرض الحامل لعمليات الإنتفاش والإنكماش، مما أدى إلي توليد ضغوط في الحامل الخشبي نفسه، وبينه وبين الحامل الإنشائي المثبت عليه، وكذلك بينه وبين الطبقات المنفذة عليه، وبمرور الوقت وإستمرار تعريض الحوامل الخشبية للرطوبة المرتفعة يحدث الإلتواء والإلتفات للوحات الخشبية، ومن ثم يحدث الشروخ والتفلق<sup>١٠</sup>، كما ان درجة حرارة الحامل من الجهة الخلفية تختلف نسبيا عن درجة حرارته من جهه الألوان مما يجعل معدل التمدد والانكماش مختلف ما بين الجهتين وهذا الأمر يؤدي بدوره إلى الشروخ والتشققات<sup>١١</sup>.

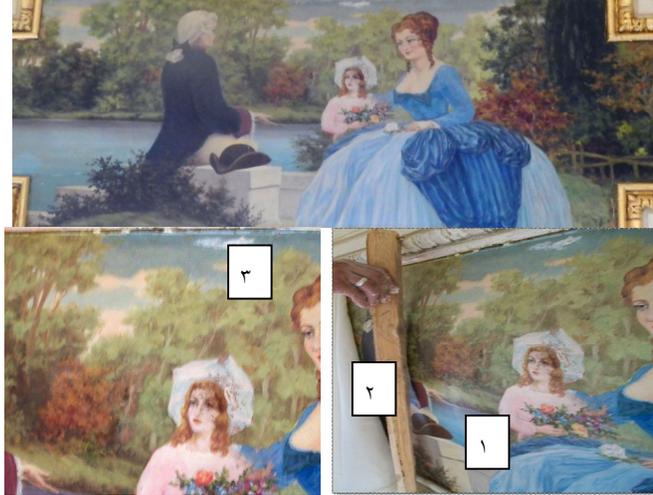
أما بالنسبة للوحة الثانية فأمكن رصد الأتى من خلال الفحص البصرى :-

- أهم ما لوحظ فى اللوحة انبعاج للأمام نتيجة إنبعاج الحامل الخشبي، شكل (ب) ١

- اتساع الفجوة مابين الإطار الذهبى والحامل الخشبي، شكل (ب) ٣

- اتساعات وبقع، وفقد فى اللون فى وجه الفتاة الصغيرة وغطاء رأسها،

### شكل (ب) ٢

- تلف طبقة الورنيش بحيث تحول مظهره للإصفرار فى مساحات ومساحات أخرى تعرض للإبيضاض

شكل (ب) النموذج الثاني من قصر رأس التين وموضع عليه مظاهر التلف والتدهور

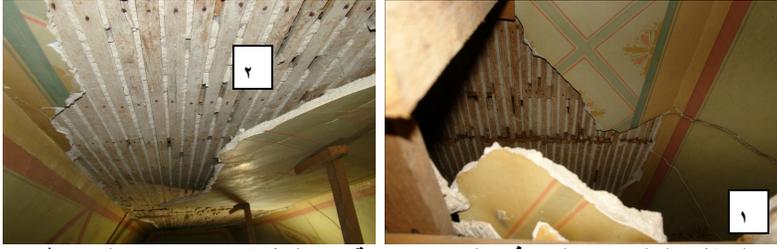
بسبب سقوط وفقد مساحات هائلة من الاسقف الملونة بقصر اسماعيل المفتش، تبين ان الاسقف شيدت بنظام التسقيف بالخشب، والسقف البغدادي غالبا ما يتكون من شرائح خشبية تثبت في اسفل العروق والعوارض الحاملة والتي تتباعد على مسافات بعضها عن بعض بحيث لا تزيد المسافة على عرض العود، ثم تجرى على العيدان عملية البياض بعد ذلك، ومن اهم الامثلة التي جسدت طريقة التسقيف بالبغدادي هو قصر اسماعيل باشا المفتش حيث غطيت سقوفه بهذا الاسلوب ثم طليت بالجص، وبعد تنعيمها وتمهيدها نفذت عليها الزخارف الجصية ثم طليت بدهانات الزيت واللاكيه<sup>١٣</sup>، هذا وقد وتم تسقيف هذه الغرفة على مستويين: سقف اساسي وآخر معلق تزيينه تلك الرسومات والزخارف الملونة باسلوب الباروك، وقد تم رصد الحالة الراهنة في الآتي:-

- تعرضت اجزاء كثيرة من السقف المعلق للإنهيار وفقد الكثير منها، شكل (ج) ١،٢
- لوحظ تلف عيدان الخشب البغدادي، حيث وجد انها تعاني من الضعف والتحلل في كثير من اجزاءها ، شكل (ج) ٢

- فقد وانفصال الملاط عن الخشب البغدادي
- تبلور ملحى على سطح الملاط، وتبلور بين طبقة الزخارف والملاط
- أما عن مسببات التلف فقد تم حصرها في الآتي
- تعرض القصر للأهمال، وبالإضافة لارتفاع الرطوبة النسبية فقد لوحظ إصابة الجدران بتكلسات الاملاح، ونشع الجدران نتيجة تسرب المياه وخاصة بالدور الأرضي، وذلك نظرا لعدم توفر شبكة صرف صحي، ومصادر تغذيته بالمياه معظمها تالف ولا تعمل بكفاءة<sup>١٤</sup>.

- مازال القصر تحت وزارتي والإقتصاد ولم يخلو تماما حيث توجد به بعض الورش والماكينات التي تسبب عند تشغيلها اهتزازات بجدران القصر<sup>١٥</sup> مما أثر في انهيار السقف المعلق

- نظرا لتعرض اخشاب التسقيف للرطوبة فقد أصيبت بالتلف البيولوجي والمتمثل في الإصابة الحشرية والإصابة بالفطريات، يعتبر المؤشر لوجودها الحشرات ناشرات الخشب تلك الثقوب والأنفاق التي

شكل (ج) السقف الملون - النموذج المختار من قصر المفتش وموضح عليه مظاهر التدهور  
٣- الفحوص والتحليل

تحفرها، مما يؤثر على متانة الخشب ويحوله إلى عيدان هشّة تخرج مسحوق الخشب بمجرد الطرق عليها<sup>١٦</sup>، وبفحص عينة من الأخشاب المصابة، وفحص يرقات الحشرات الموجودة بها، تبين إصابتها بحشرة السمك الفضي Silver fish وحشرة فرقع لوز agryphus notodonta

وخنفساء الأثاث Anobiid Powderpost Beetle

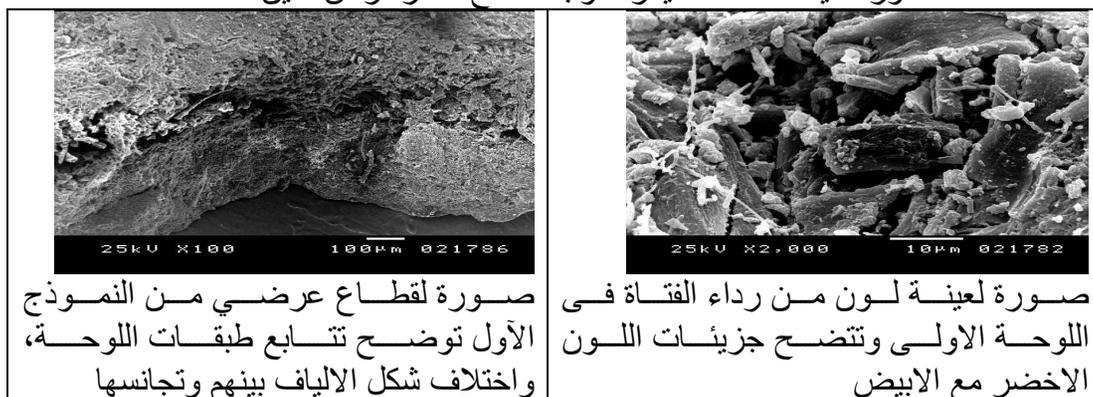
صورة لقطاع عرضي من النموذج الأول توضح تتابع طبقات اللوحة، واختلاف شكل الالياف بينهم وتجانسها

صورة لعينة لون من رداء الفتاة فى اللوحة الاولى وتوضح جزيئات اللون الاخضر مع الابيض

- اثبت الفحص بالميكروسكوب الضوئي والميكروسكوب الاليكترونى الماسح بالإضافة للدراسة البتروجرافية للشرائح العرضية للعينات، ان طبقات الألوان فى نماذج قصر رأس التين قد نفذت على عدة مراحل، حيث لوحظت أكثر من طبقة متتالية فوق طبقة رقيقة من ارضية التصوير البيضاء.

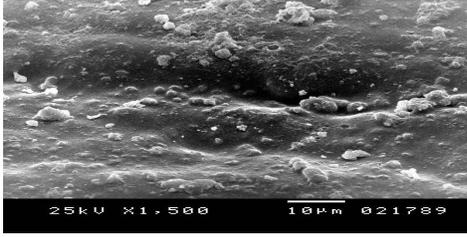
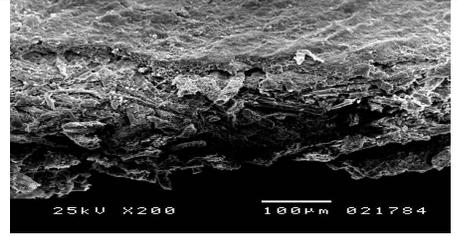
صورة لعينة من اللون الابيض  
بالنموذج الثاني

صورة مقطعية لعينة من النموذج الثاني  
توضح التتابع الطبقي

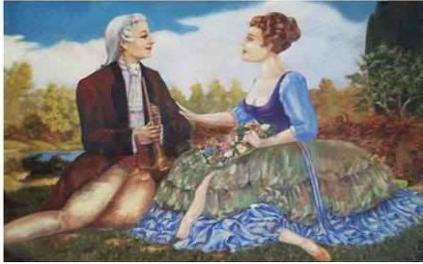
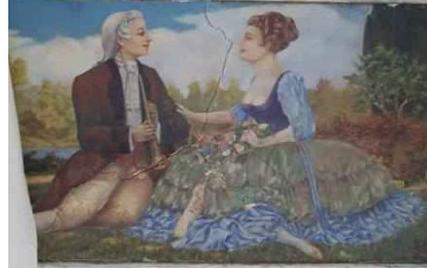
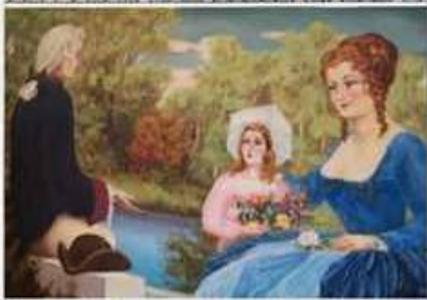
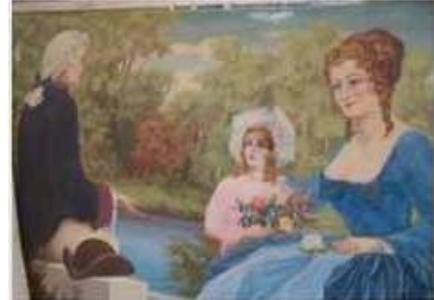
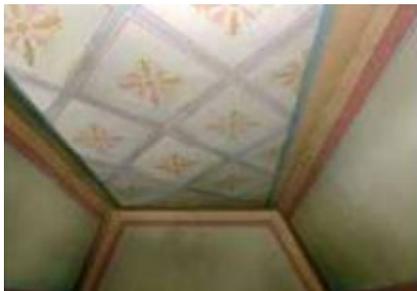
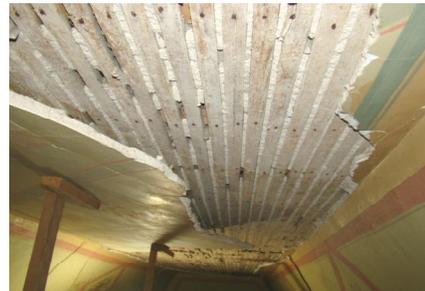
شكل (د) تصور لشكل كل نموذج قبل وبعد الترميم .
