نتاج حفائر وأعمال التنظيف للبعثة المصرية البولندية المشتركة - بين
جامعتي القاهرة ممثلة في كلية الآثار وجامعة فروتسواف ببولندا -
بمنطقة آثار هرم هواره بالفيوم ، موسمي ٢٠٠٨م - ٢٠٠٩ م .

عرض مبسط لبعض أعمال البعثة المصرية البولندية المشتركة

موسم ٢٠٠٨م - ٢٠٠٩م

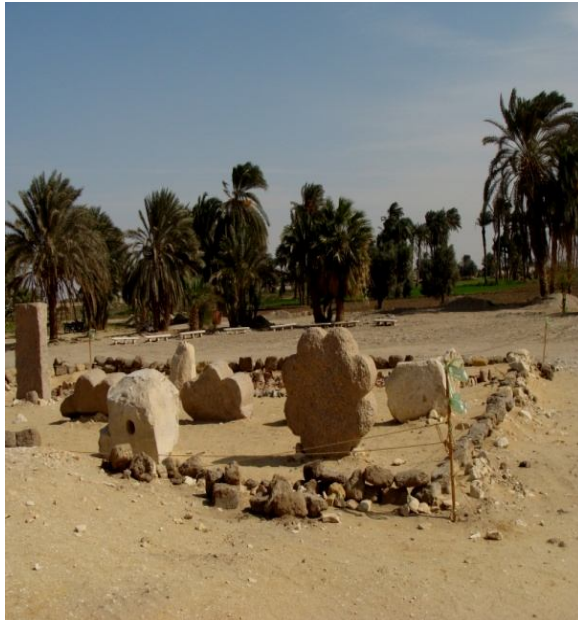
صورة لموقع تجميع بعض
العناصر المعمارية والتي كانت
ملقاة حول هرم هواره في شكل
متحف مفتوح
(من أعمال البعثة
الأثرية المصرية البولندية
المشتركة موسم ٢٠٠٨ م)
أما عن نتاج الحفر والتي أشار
إليها تقرير مفتش آثار الفيوم
المرافق لأعمال البعثة
المصرية البولندية جملة فقد
أسفرت عن الكشف عن العديد
من الأواني الفخارية منها
ما هو بحالة جيدة والكثير منه في حالة سيئة من الحفظ

قامت البعثة بتجميع عدد من القطع المعمارية المتناثرة في المنطقة التي تتمثل في أجزاء من أعمدة جرانيتية بعضها عليها نقوش باللغة المصرية القديمة (الهيروغليفية) ، وكذلك قطع من تماثيل من الحجر الجيري وتم عمل ما يشبه المتحف المفتوح بالموقع بالضلع الشرقي للهرم يستطيع الزائر أن يستكشف بها تاريخ المنطقة.

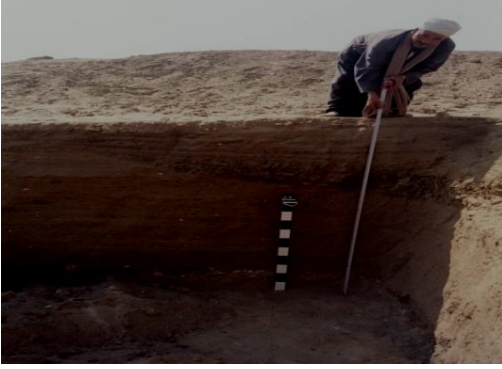
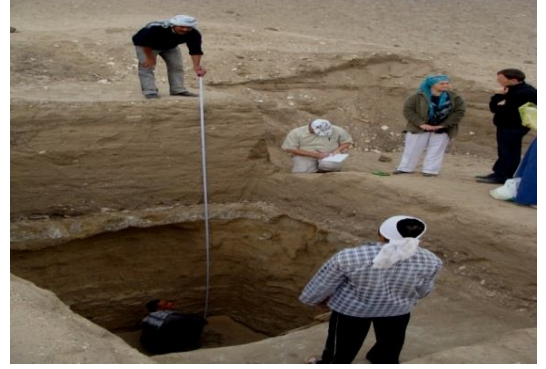
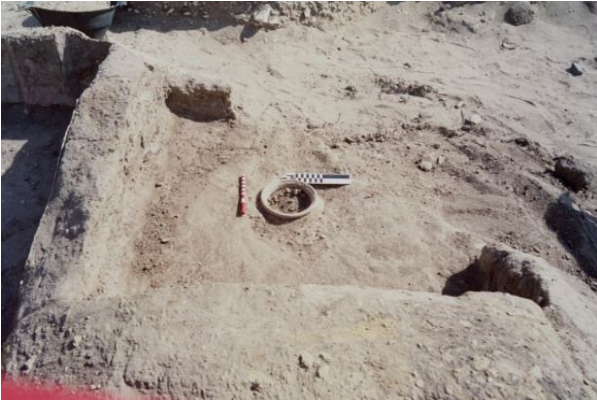
صورة للمجس الأثري في الضلع الشرقي لهرم
هواره وعمليات قياسه لتوضيح عمقه الأصلي
للوصول إلى زاوية الهرم الأصلية ،صورة
للمجس الأثري الذي تم عمله في الضلع
الشرقي لهرم هواره بالفيوم ويظهر بها بعض
أعضاء البعثة البولندية من أمريكا وبولندا .
(من أعمال البعثة الأثرية المصرية البولندية
المشتركة موسم ٢٠٠٨ م)

ويلاحظ في الصورة وجود (ريس العمال)
أثناء إجراء عمليات إجراء المقاسات
للمجس الأثري مع أحد أعضاء البعثة
الذي لم يظهر في هذه الصورة ، وهذا
المجس بالضلع الجنوبي الشرقي لهرم
هواره وفي أقصى الضلع من الناحية
المقابلة لمعبد اللابيرانث الذي ترى
أحجاره مبعثرة في الناحية الجنوبية
لهرم صورة لموقع المقابر اللبينية
الرومانية وظهور فوهة أحد
الأواني الفخارية النادرة (البعثة
الأثرية المصرية البولندية
المشتركة موسم ٢٠٠٨

وكذلك تم عمل مجس أثري بمساحة ١٠م x ١٠م في الزاوية الشرقية الجنوبية لتحديد ضلع الهرم وذلك بعد عمل رفع مساحي كامل للهرم وتحديد مسافة ٧٥متر من المدخل الأصلي للهرم والنزول بعمق ٤,٥م بعد تضيق مساحة المجس إلى مساحة ٢م x ٣م تقريباً ، وبعدها تم أخذ العينات من أرضية المجس الذي أظهر مدى ارتفاع المياه الجوفية (المياه تحت السطحية) وقد تم تصوير هذا المجس ضمن صور البحث.

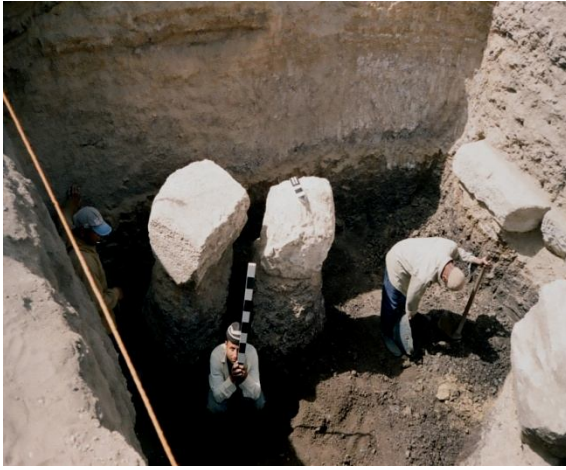
صورة لموقع أعمال التنظيف التي تقوم به البعثة الأثرية المصرية

البولندية المشتركة بالضلع الشرقي لهرم أمنمحات الثالث بهوارة الفيوم موسم ٢٠٠٨ م

ويظهر هنا أعمال التنظيف التي قامت بها البعثة في الضلع الشرقي لهرم هوارة والمهزة الحديدية التي قام الباحث بتفصيلها وتركيبها لفصل الرديم عن القطع الحجرية وغيرها .

وقد قام فريق العمل المكلف بإزالة الرديم بقياس كمية الرديم المتاخم للضلع الشرقي للهرم بحساب الكم الذي تمت إزالته وقدرت (١٦٠٠٠) متر مكعب تمت عملية رفعه ونخله (بالمهزة) أو بالمصفاة الحديدية التي قمنا بتفصيلها خصيصاً لهذا الغرض وما تزال قائمة بالموقع حتى ساعة كتابة هذه السطور.

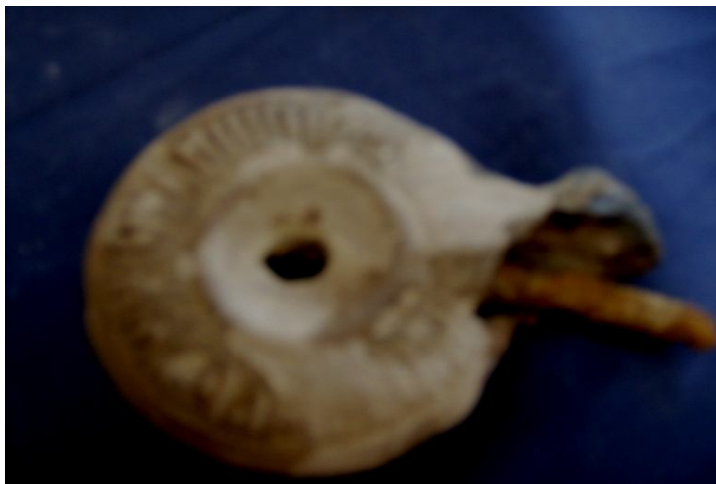
صورة لأحد المسارج المكتشفة
أثناء أعمال البعثة المصرية
البولندية المشتركة والتي ترجح
انها ترجع للعصر اليوناني
الروماني، وتظهر بها الفتيل
النادر المستعمل للإضاءة قديماً
وتعد هذه المسرجة من المسارج
التي تحتفظ بمكوناتها في إرشادنا
عن كيفية وضع الفتيل ووجود
بقايا السمار والدخان يؤكد وجود
صفة الإستعمال لها .

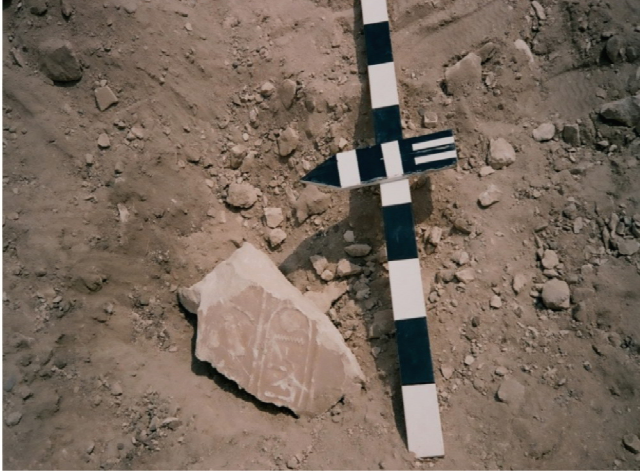
صورة أحد الإكتشافات الهامة بالضلع الجنوبي لهرم هوارة وهو عبارة عن قطعة من الحجر الجيري تحمل إسم الملك (ني ماعت رع) أمنمحات ٣ صاحب هرم هوارة .

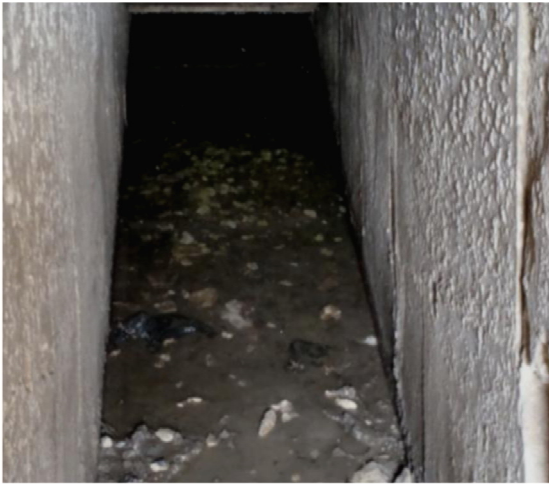
صورة للمدخل الحجري بالجهة الجنوبية لهرم هوارة بالفيوم ، ويظهر به الأملاح بوضوح وارتفاع مستوى المياه التي تغمر المدخل
!!!!!!!!!!!!!!

أن المدخل لهذا الهرم من الحجر الجيري الجيد إلا أن به نسبة عالية من الأملاح التي تغطي الطبقة السطحية لأحجار المدخل الذي هو منخفض عن مستوى الأرض الآن.

يؤدي هذا المدخل - الذي يرتفع قرابة متران تقريباً وبعرض حوالي متر - إلى عدد من الدرجات تهبط إلى ممر من الحجر الجيري يظهر كأنه مسدود لا يتصل بأي مكان آخر، وهو الآن مملوء بالمياه التي لا يعرف مصدرها هل هي مياه جوفية؟؟ أم تجمع لمياه الصرف الزراعي؟؟ من الجهة الشرقية للهرم أم هو تسرب للمياه من ترعة عبد الله وهبي (ترعة وهبة) من الجهة الغربية للهرم؟؟ أم من هذه الثلاثة مصادر للمياه مجتمعة ؟ وهذه كانت إحدى مهام البعثة المصرية البولندية المشتركة والتي مازالت مرابضة بجوار هرم الملك أمنمحات الثالث بهواره وذلك بإجراء الأبحاث العلمية لعينات من المياه التي هي الآن داخل وخارج الهرم) .

الدراسات العلمية والحقلية اللازمة لإيقاف تسرب المياه إلى داخل هرم هوارة والذي يأخذ الطابع اللبني والأساس الحجري خاصة وأن معظم هذه الأحجار قد ظهرت بها آثار الأملاح نتيجة تسرب المياه وبدأ بالفعل نزيف للأحجار التي تكسو المدخل الحجري الذي أصبح هشاً ومتأكلاً بدرجة ملحوظة ومؤثرة بشكل واضح على سلامة المبنى بالكامل ، وبالفعل بدأت أعمال البعثة بأخذ عينات تربة بواسطة حفار وأعمال دراسة قامت بها كلية العلوم / جامعة
