نظام الحوش في قرية صفّاء خلال الفترة العثمانية المتأخرة

The Courtyard (*Hosh*) System in Saffa During the Late Ottoman Period

صلاح الهودلية

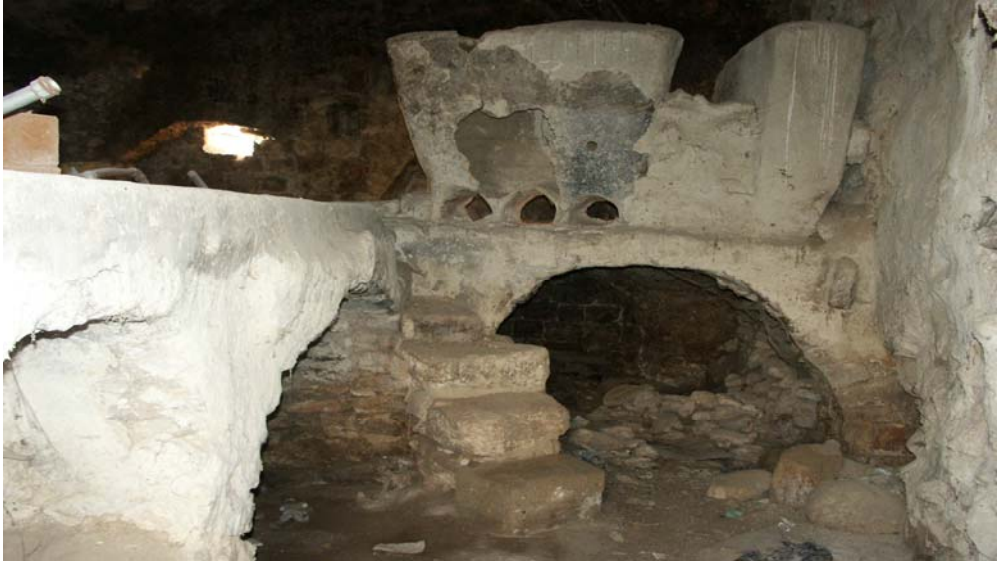
شكل (٦): بيت رقم ش، ويمثل بيوت الحوش ذات المستويين بمدخل واحد، المستويان مرتبطان مع بعضهما بواسطة درج داخلي. (تصوير الباحث في عام ٢٠٠٤)

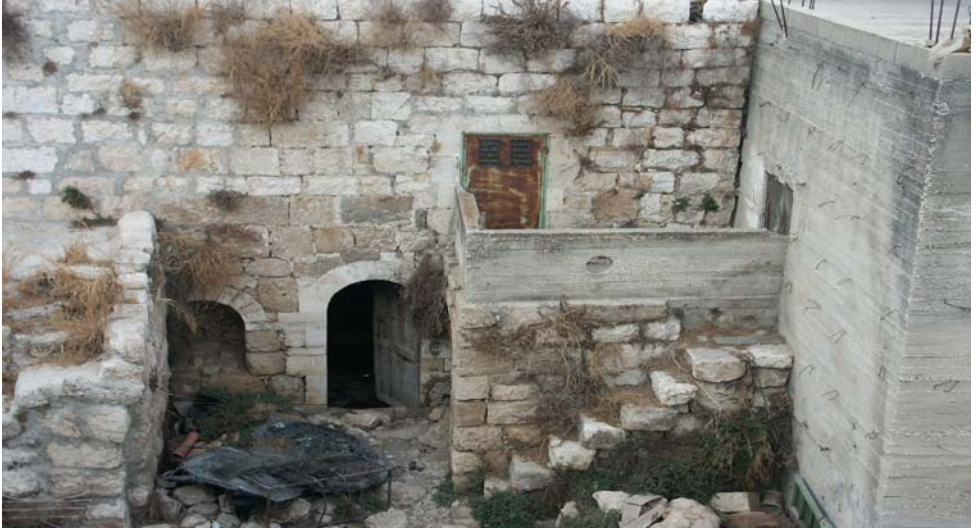
شكل (٧): بيت رقم ٧، ويمثل بيوت الحوش ذات مستويين بمدخلين مختلفين. (تصوير الباحث في عام ٢٠٠٤م).

ويمتاز مدخل بيت رقم ٦ بوجود نقش يحمل تاريخ الإنشاء (شكل ١٦). أما مدخل المستوى العلوي فقد بني على شكل عقد رومي، أو بشكل مستوي (شكل ٧، ١٧). وتتراوح ارتفاعات مداخل هذه البيوت ما بين ١.٨ - ١.٩٥ م، وبذلك فإن نسبة ارتفاع المدخل إلى الواجهة الأمامية تنحصر ما بين ١: ٢.٧ و ١: ٢.٨.

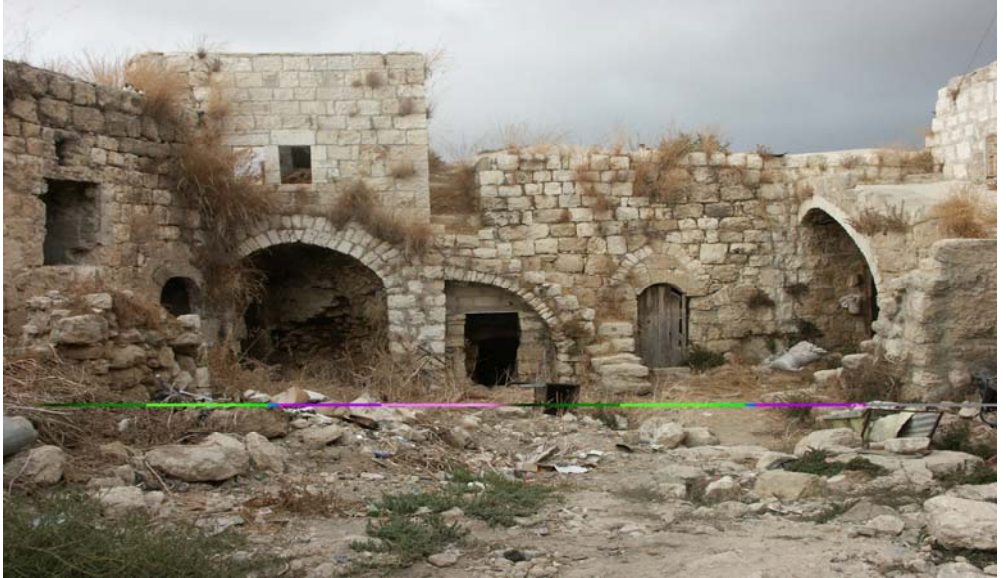
شكل (٨): حوش دار ناصر- صفا، وتظهر طريقة بناء الواجهات الخارجية، ونماذج من المداخل. (تصوير الباحث في عام ٢٠٠٤م).

يتم الدخول إلى كل بيت بواسطة مدخل يقع عند أحد طرفي واجهته الأمامية. وقد بنيت حواف المداخل بحجارة منتظمة القطع، ومتقنة التشذيب على شكل عقود رومية، ويوجد في أسفل كل منها عتبة حجرية ترتفع حوالي ٢٥ سم عن مستوى أرضية الساحة المكشوفة، وحوالي ٤٠ سم عن مستوى أرضية قاع البيت. وقد كانت تغلق بواسطة أبواب خشبية مثبتة في الغالب من جهتها اليمنى بواسطة عمود خشبي قائم ينغرس قليلاً من طرفيه في تجويفين نحنا في الحجر (شكل ٩: أ-ب). وتتراوح ارتفاعات مداخل هذه البيوت بين ١,٨م-٢,٥م، وبذلك فإن نسبة ارتفاع المداخل إلى ارتفاع الواجهات الأمامية تنحصر بين ١: ٢ و ١: ٢,٥. ومن الراجح بأن اختيار موقع المدخل بالقرب من نهاية أحد طرفي الواجهة الأمامية ينسجم مع مبدأ الحفاظ على الخصوصية الاجتماعية لسكان البيت، حيث لا يستطيع من هو في ساحة الحوش أن يكشف ما يدور على المصطبة حتى وإن كان الباب مفتوحاً. ويمتاز مدخل بيت رقم ٤ عن المداخل الأخرى بوجود نقش زخرفي على مفتاح قوس الباب (شكل ١٠).

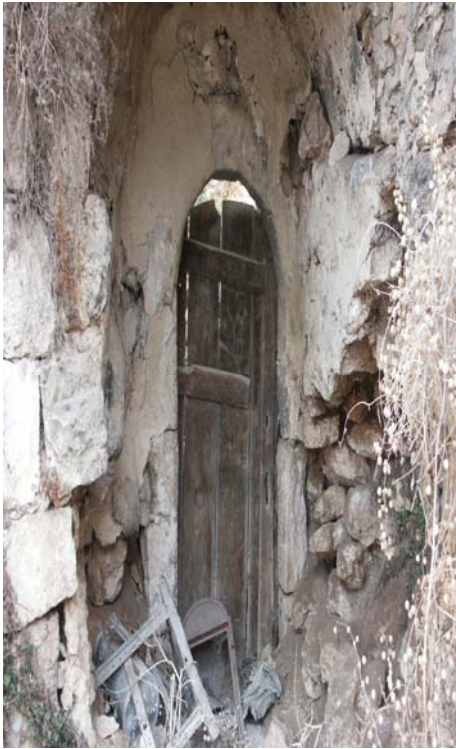
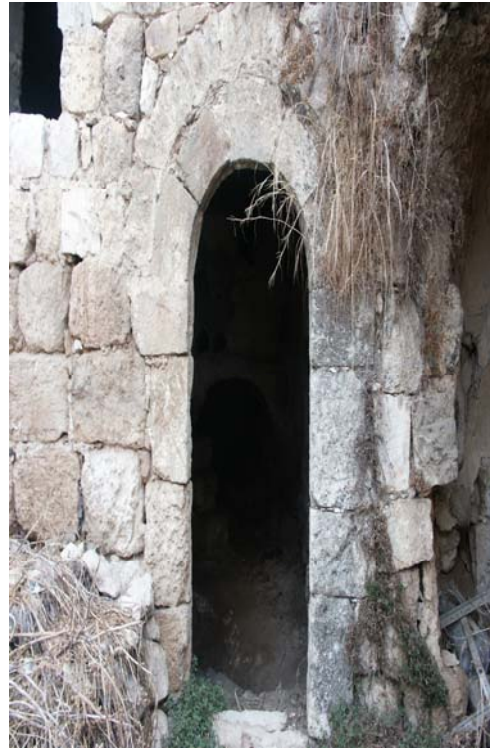
شكل (٩-ب): مدخل بيت رقم ٢، .
(تصوير الباحث في عام ٢٠٠٤م).

شكل (٩-أ): مدخل بيت رقم ١.
(تصوير الباحث في عام ٢٠٠٤م).

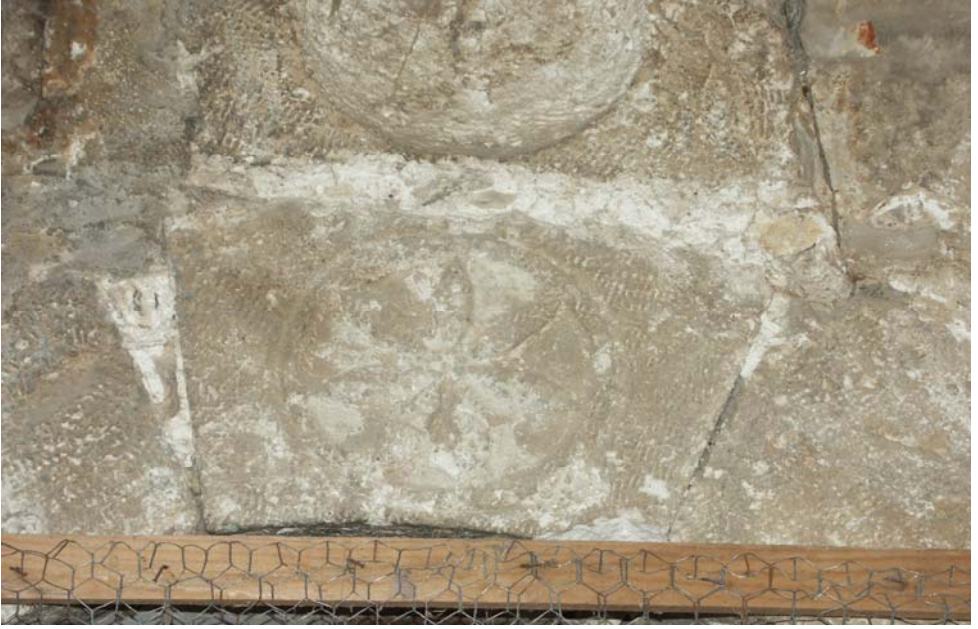
شكل (١٠): نقش زخرفي على حجر الغلق لمدخل بيت رقم ٤. (تصوير الباحث في عام ٢٠٠٤م).

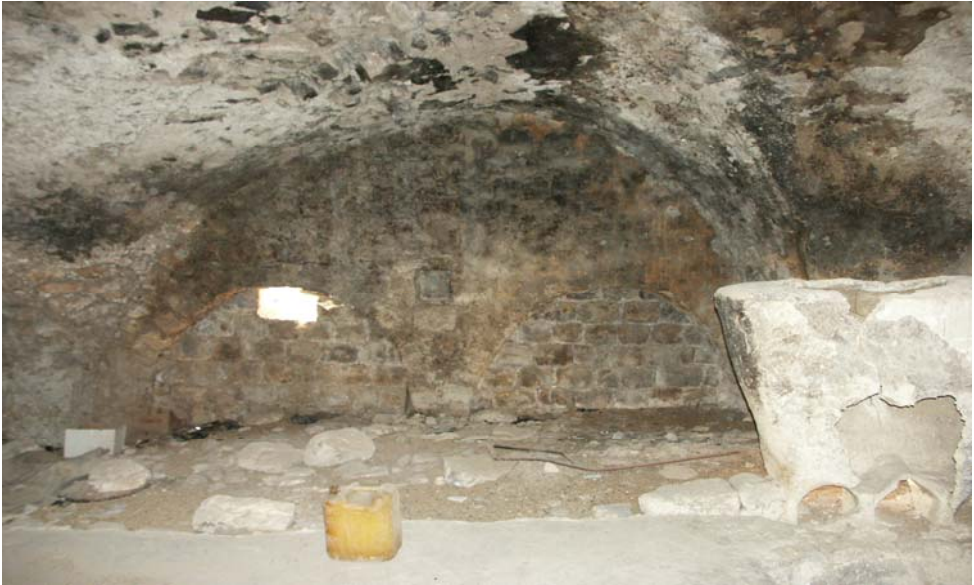
شكل (١١): بيت رقم ١، المستوى العلوي، وتظهر الراوية، والمصطبة مفصولتان ببقايا صف من الخوابي، وكذلك السقف، بالإضافة إلى قوسين في الواجهة الغربية. (تصوير الباحث في عام ٢٠٠٤م).

يتم الصعود إلى المستوى العلوي للبيت بواسطة درج حجري مبني على طرف الساحة الداخلية. ويتكون هذا المستوى من قسمين (المصطبة والراوية^(٢٥)) يفصل بينهما صف من الخوابي^(٢٦) يتخلله مدخل ضيق نسبياً (شكل ١١).

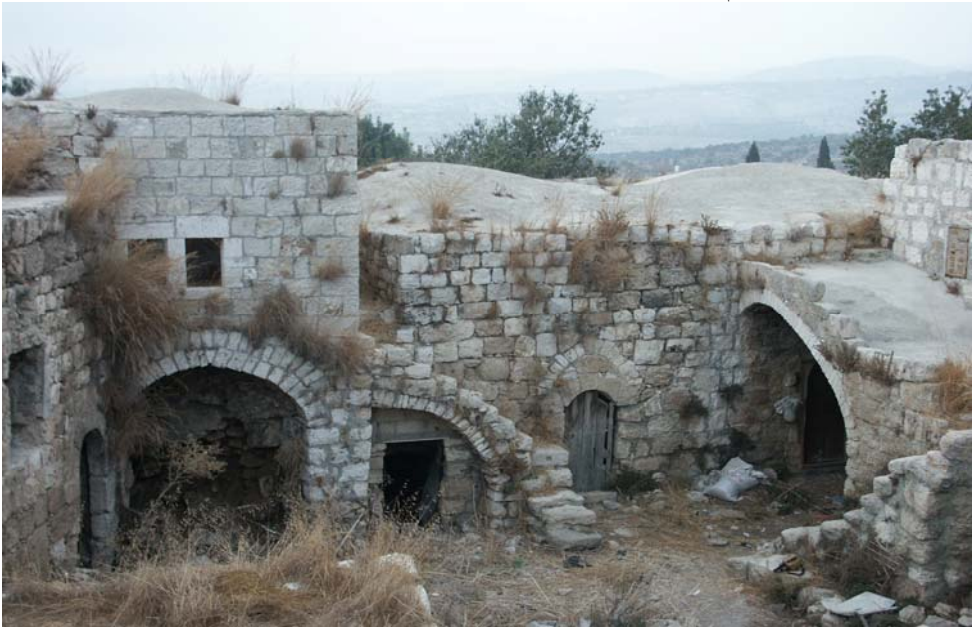
شكل (١٢): حوش دار ناصر - صفّا، تظهر القباب المنخفضة، وعليها طبقة إسمنتية. (تصوير الباحث في عام ٢٠٠٤م).

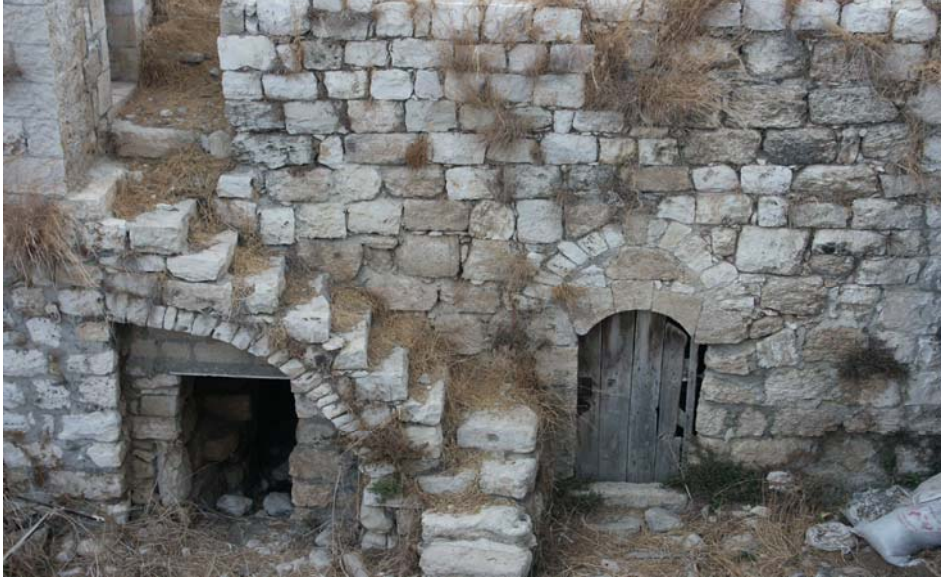
شكل (١٣): حوش دار ناصر- صفّا، بيت رقم ٣، المدخل الشرقي والغربي، والدرج المؤدي إلى العليّة. (تصوير الباحث في عام ٢٠٠٤م).

يتم الوصول إلى هذا البناء بواسطة درج حجري بنيت قاعدته ما بين مدخلي بيت رقم ٣. ويذكر السيد شكري خليل^(٤٢) أن العلية بنيت في زمن السيد إبراهيم حسين، والذي عاش في أواخر الفترة العثمانية، وأن جزءها الغربي قد هدم بسبب انهيار سقف بيت رقم ٢. وتتشابه هذه العلية مع نظائرها في عين قينيا، والجيب، وقلندية، وبيت حانون^(٤٣)، وفي حوش الصغير، وأبو رمح في جنين^(٤٤)، وفي حوش الجبور، والجبارين في بلدة يطا^(٤٥)، وعابود^(٤٦)، وبنو زيد^(٤٧)، وعطارة^(٤٨)، بالإضافة إلى علية دار ابن يوسف، ودار أبو غراب، ودار الهودلية في صفا.

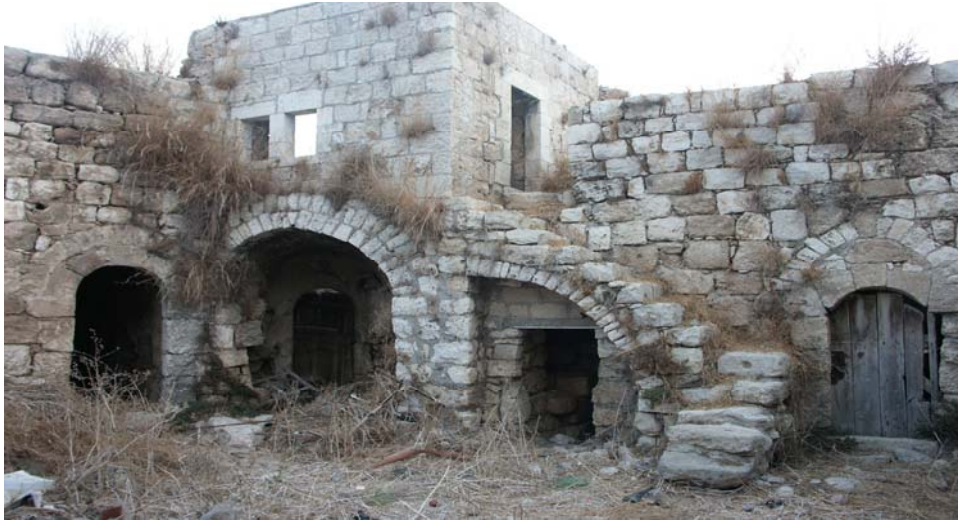
شكل (١٤): حوش دار ناصر- صفّا، العليّة، وعلاقتها مع البيوت والساحة المكتشفة. (تصوير الباحث في عام ٢٠٠٤م).

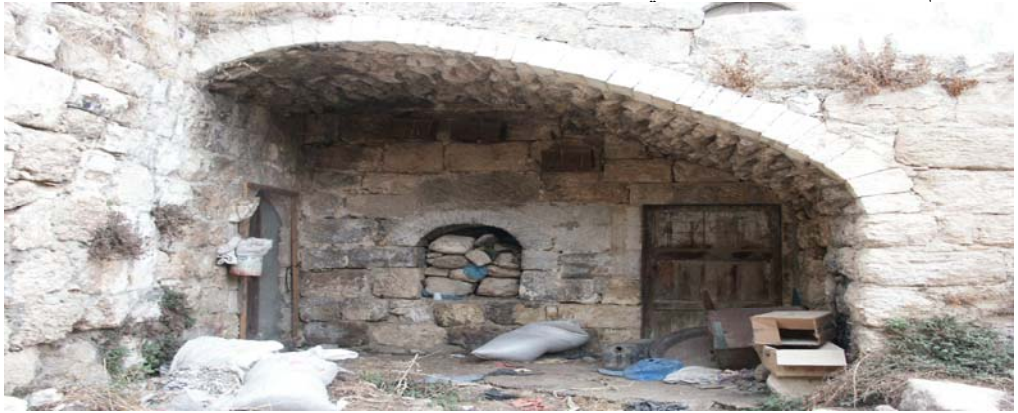
شكل (١٥): حوش دار ناصر- صفاء، بيت رقم ٦، المدخل السفلي والرواق. (تصوير الباحث في عام ٢٠٠٤م).

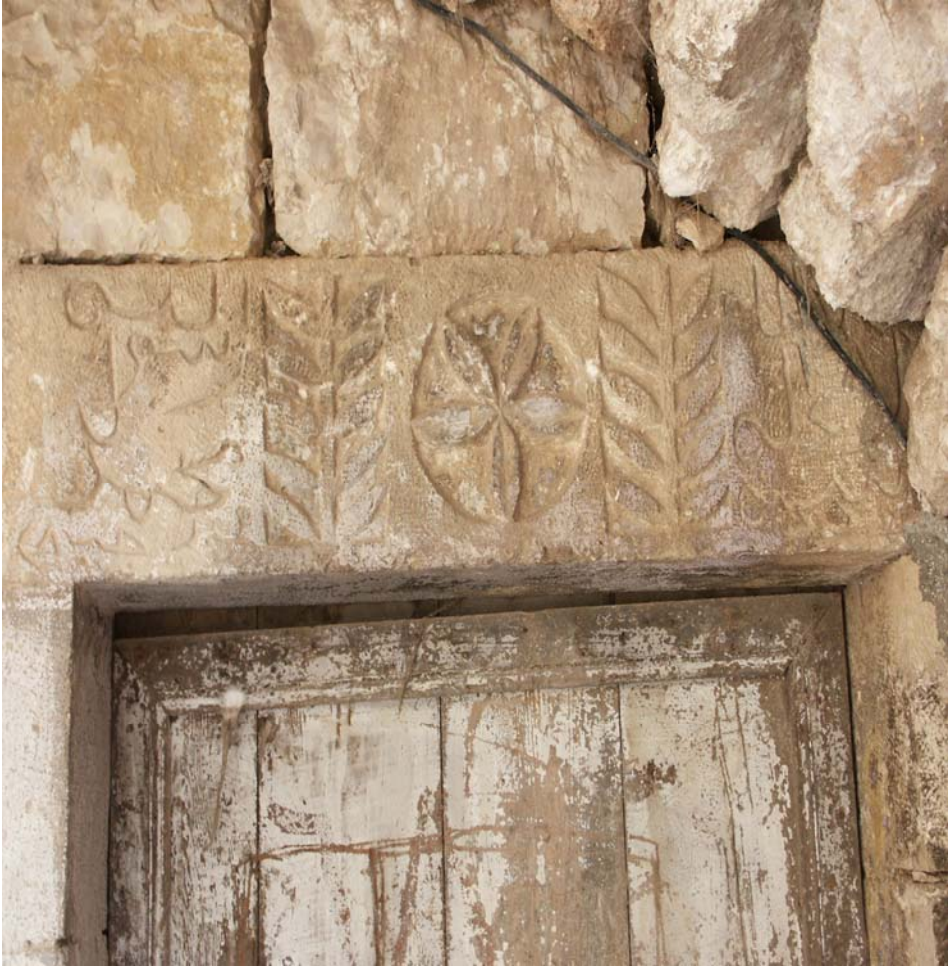
شكل (١٦): حوش دار ناصر - صفّا. نقش زخرفي، وكتابي على المدخل السفلي لبيت رقم ٦. وقد نقش في الجهة اليمنى "لا اله الا الله، سنة"، وفي الجهة اليسرى "محمد رسول الله، في رجب ١٢٨٠ هـ". (تصوير الباحث في عام ٢٠٠٤ م).

وبناءً على نقش موجود في أعلى مقدمة مدخل بيت رقم ٦، والذي يحمل تاريخ الإنشاء (شكل ١٦)، فإنه من الواضح بأن بيت رقم ٦، وبالتالي بيت رقم ٧ قد بنيا في عام ١٢٨٠هـ (١٨٦٣م). واعتماداً عليه، وقياساً على مقبرة أفراد العائلة الواحدة على بناء بيوت جديدة، فإنه من المرجح بأن أوائل بيوت هذا الحوش قد شيدت مع نهاية القرن الثامن عشر، وبداية القرن التاسع عشر الميلادي.

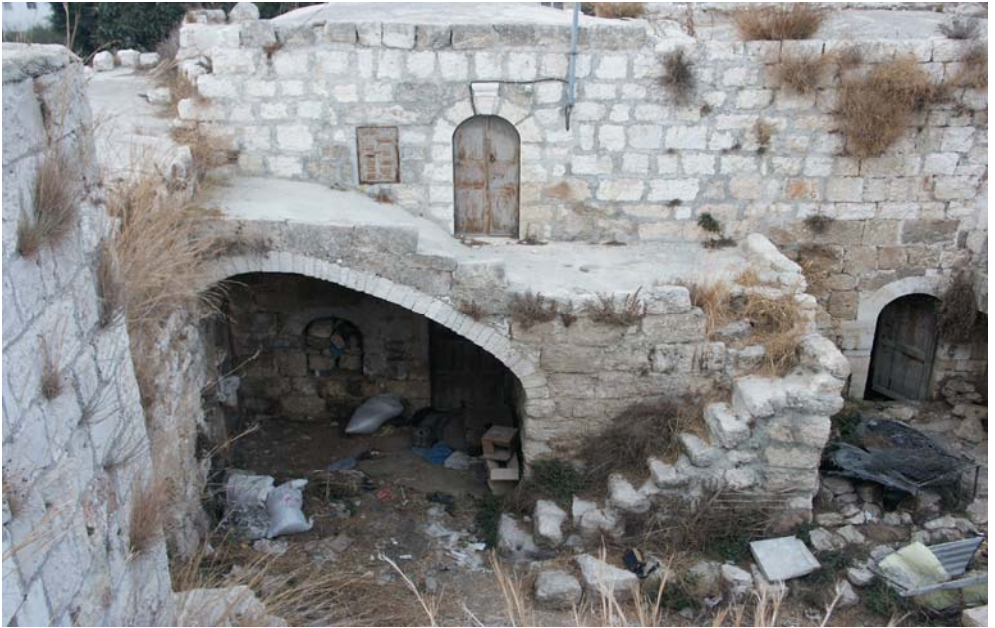
شكل (١٧): حوش دار ناصر- بيت رقم ٦ و ٧، نماذج من المداخل بعقود رومية. (تصوير الباحث في عام ٢٠٠٤م).

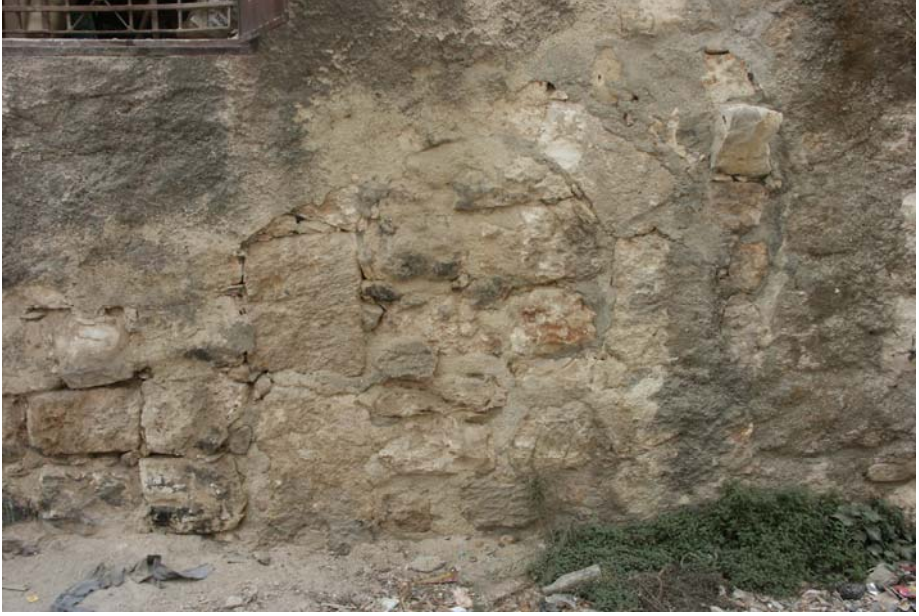
شكل (١٨): حوش دار ناصر- المدخل الأصلي لبيت رقم ١١، وقد أغلق بواسطة حجارة. (تصوير الباحث في عام ٢٠٠٤).

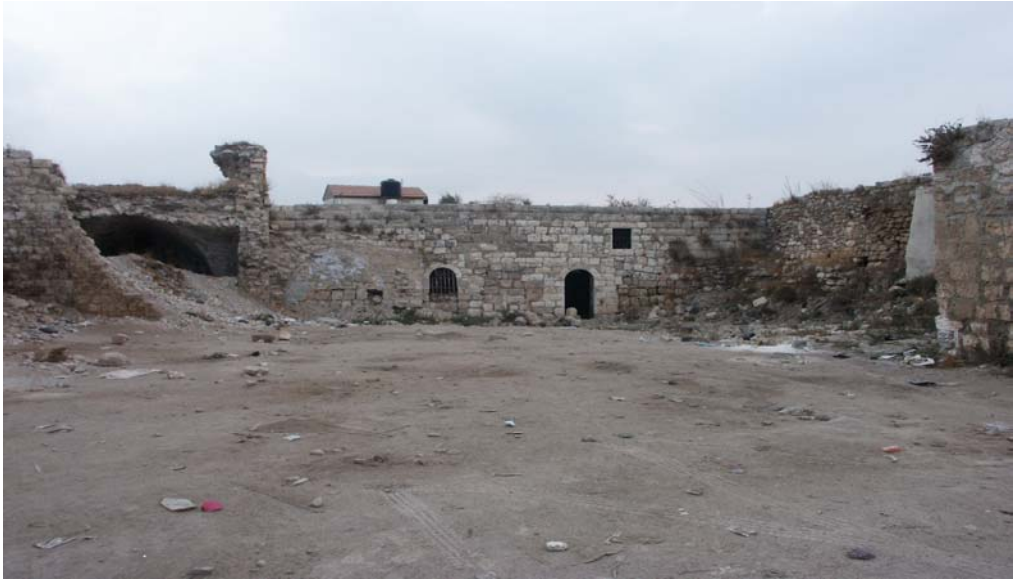
شكل (١٩): حوش دار نصر الملاصق لحوش دار ناصر. الجزء المقابل في الصورة بَدَّ الزيتون، والمعروف ببيت البيتوني. (تصوير الباحث في عام ٢٠٠٤م).
