دراسة بيئية لتأثير الملوثات الجوية علي الألباستر المصري المستخدم بجامع محمد علي بالقلعة واقتراحات العلاج والصيانة

أ.م.د. عبده عبداللاه الدربي* أ.د. بدوي محمد إسماعيل** د.عصام حشمت محمد***

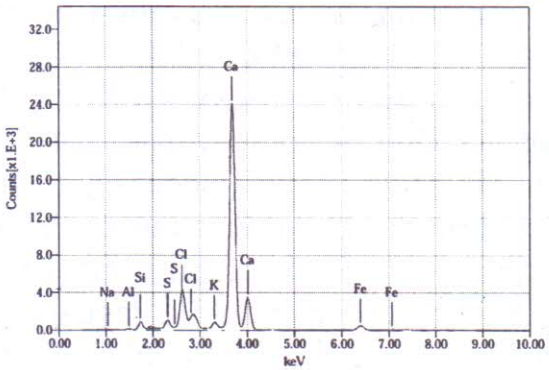
شكل رقم (١) يبين نمط تفلور الأشعة السينية XRF لعينة حجر الالباستر المصري (جامع محمد علي من الخارج)

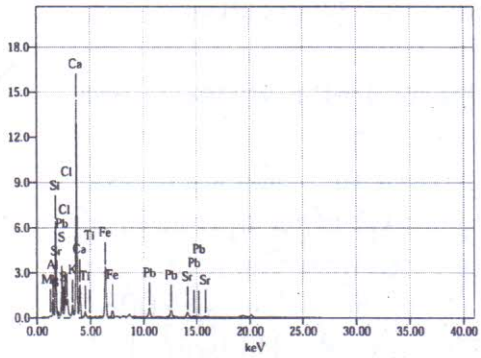
شكل رقم (٢) يبين نمط تفلور الأشعة السينية XRF للقشرة السوداء Black crust المتكونة علي الالباستر المصري(جامع محمد علي من الخارج)

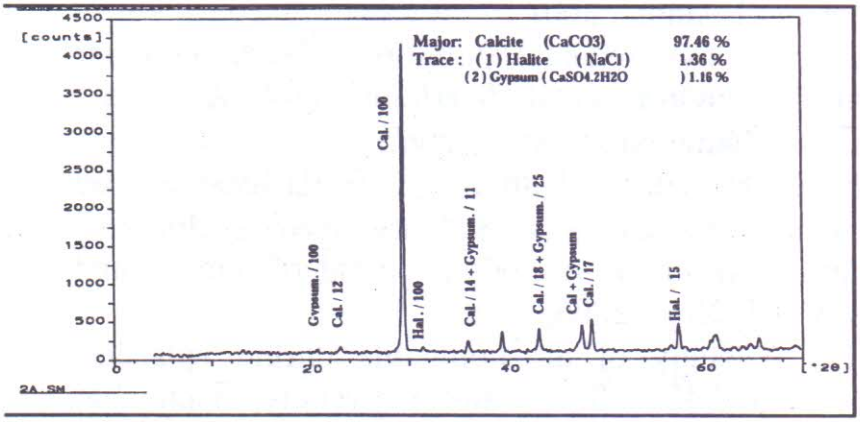
شكل رقم (٣) يوضح نمط حيود الاشعة السينية XRD لعينة من حجر الالباستر المصري (الواجهة الجنوبية الشرقية من الخارج)

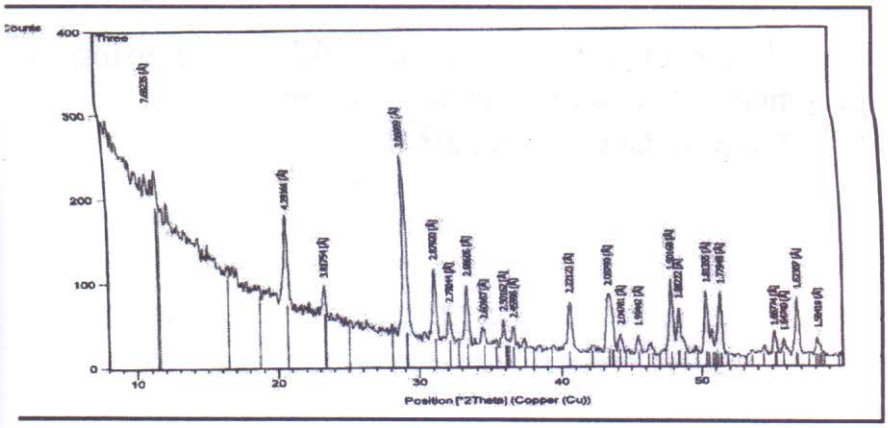
شكل رقم (٤) يبين نمط حيود الاشعة السينية XRD لعينة من الالباستر المصري يتضح بها ظاهرة Blac Crust (جامع محمد علي من الخارج)

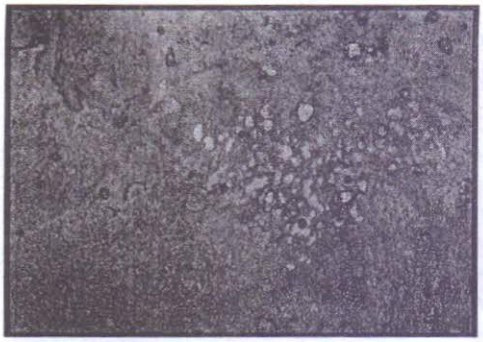
صورة رقم (٢) تبين عينة لقطاع من الالباستر المصري(الواجهة الجنوبية الشرقية) (أسفل الضوء المستقطب PPI)(X4) تبين وجود فجوات مع انتشار الجبس بين الفراغات ووجود فجوات دقيقة *minute vugs* .

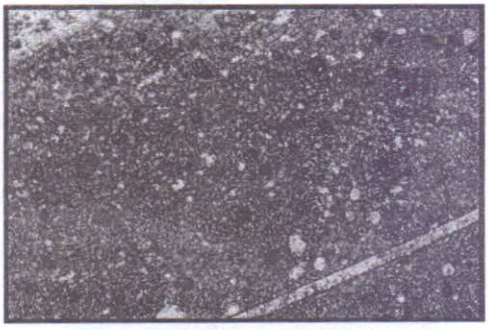
صورة رقم (٤) تبين عينة لقطاع من الالباستر المصري (الواجهة الجنوبية الشرقية) (تحت الميكروسكوب المستقطب (أسفل الضوء المستقطب PPI)(X4) ممثلة للقشور السوداء التي تغطي سطح الحجر Black crust ويظهر بالصورة فجوات كثيرة ، بالإضافة لانتشار بلورات الجبس بكثرة علي السطح ويتضح من الصورة وجود فراغات كثيرة مع وجود شقوق دقيقة بالتركيب الداخلي للحجر .

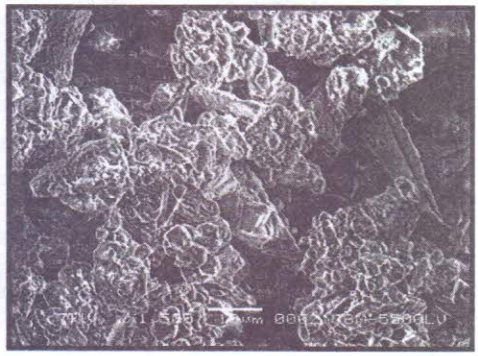
صورة رقم (٥) لعينة الالباستر المصري تحت الميكروسكوب الاليكتروني الماسح SEM بتكبير 1500X تبين تدهور وتشوه في بلورات الكالسيت Deformation و حدوث تفتت وانفصال في بلورات الكالسيت.

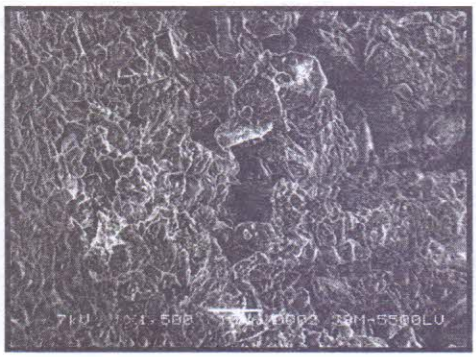
صورة رقم (٦) لعينة الالباستر المصري تحت الميكروسكوب الاليكتروني الماسح SEM بتكبير 1500X تبين تدهور وتآكل في بلورات الكالسيت و زيادة في مسامية الحجر Increase in porosity وانتشار الفراغات بين البلورات وبعضها.

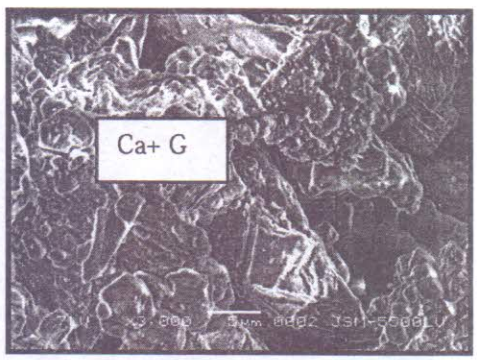
صورة رقم (٧) لعينة الالباستر المصري تحت الميكروسكوب الاليكتروني الماسح SEM بتكبير 3000X , 5000X تبين تدهور وتآكل في بلورات الكالسيت وانتشار الفراغات بين البلورات وبعضها ، ويتضح من الصورة وجود أملاح الجبس.

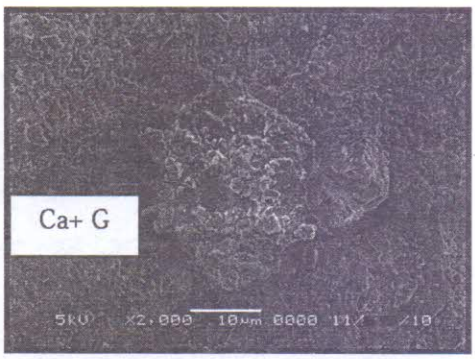
صورة رقم (٨) لعينة الالباستر المصري من جامع محمد علي (الواجهة الشمالية الشرقية) تحت الميكروسكوب الاليكتروني الماسح SEM بتكبير 2000X تبين التحول الجزئي لبلورات الكالسيت إلي بلورات الجبس .

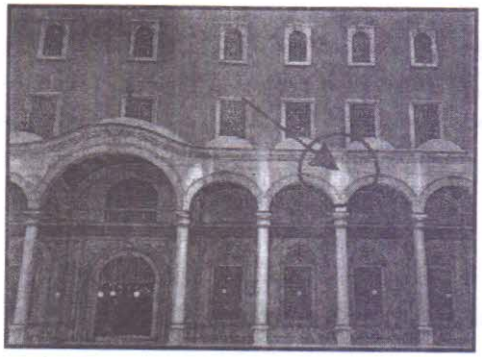
صورة رقم (٩) تبين تأثير المطر الحمضي علي الحجر ، حيث نلاحظ من الصورة تآكل السطح نتيجة لتفاعل حمض الكبريتك معه
(الواجهة الشمالية الغربية من الخارج) .

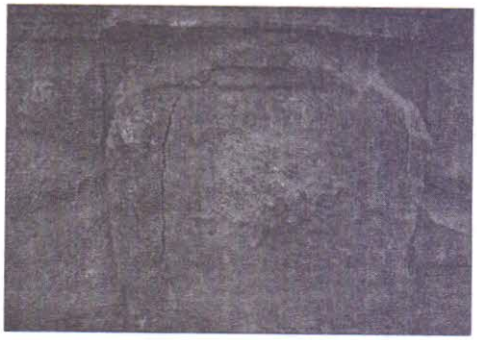
صورة رقم (١٠) تبين القشرة السوداء Black crust المتكونة علي الالباستر المصري نتيجة لتأثير عوامل التلف الجوي
(جامع محمد علي) .

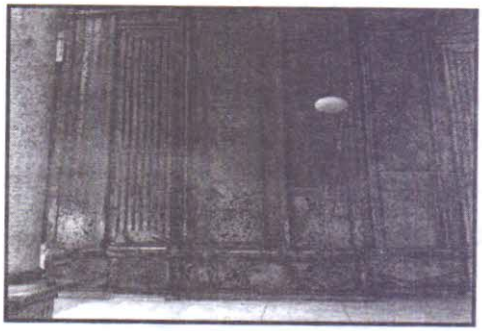
صورة رقم (١١) تبين تشوه سطح الحجر وطمس معالمه نتيجة لترسب الاتربة ونواتج التلوث مما تسبب في تغير لون سطح الحجر الي اللون البني او الاسود
(الواجهة الشمالية الشرقية)

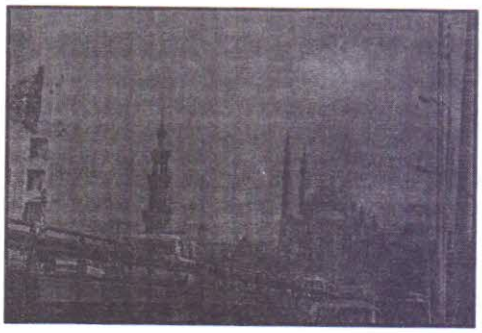
صورة رقم (١٢) تبين مظاهر التلوث الجوي بمنطقة القلعة وتأثيره علي جامع محمد علي

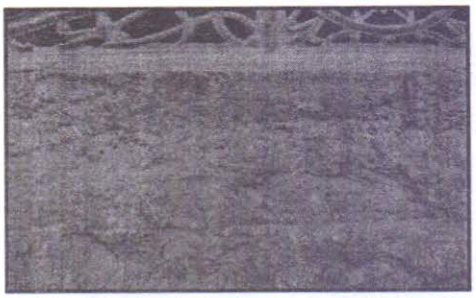
صورة رقم (١٣) تبين ترسب المـــواد الهيدروكربونيـــة وذرات الاتربة والغبار وغازات التلوث الجوي، مما أدي إلي وجود طبقة سميكة من الاتساخات علي سطح الحجر ادت الي تشويه المنظر وطمس معالمه
(الواجهة الجنوبية الشرقية من الخارج)

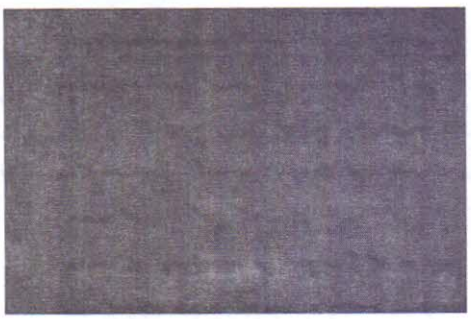
صورة رقم (١٥) تبين سطح الحجر قبل عملية التنظيف
(الواجهة الجنوبية الشرقية بالجامع)

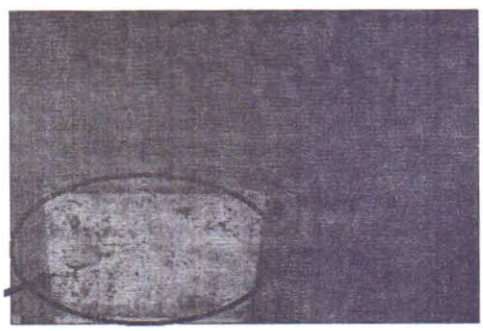
صورة رقم (١٦) تبين سطح الحجـــر بعـــد عمليـــة التنظيف
(الواجهة الجنوبية الشرقية بالجامع)
