البيوت الأثرية في فرسان، أهم عوامل ومظاهر التلف ومقترحات الترميم والصيانة تطبيقاً على بيت الرفاعي

أ/ محمود سيد قرني

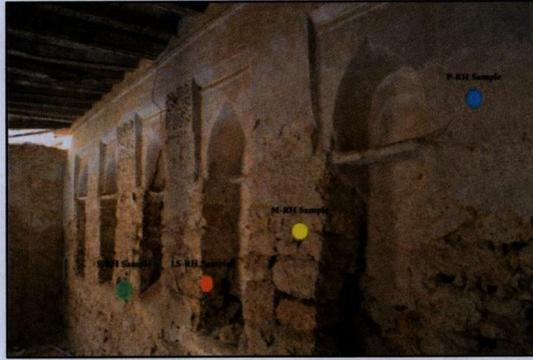
شكل (٥): يوضح أماكن أخذ العينات.

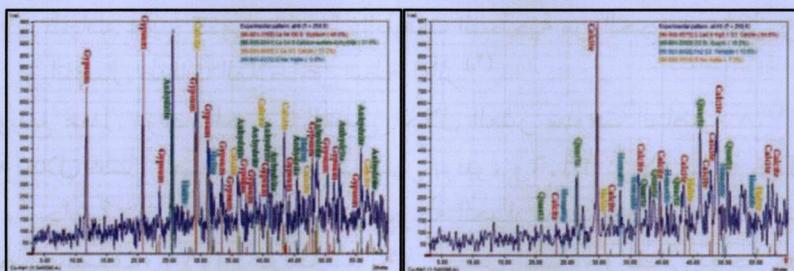
وقد تبين من خلال التحليل بحيود الأشعة السينية أن نوع الحجر الأساسي المستخدم في البناء هو الحجر الجيري، حيث أوضحت النتائج أن الكالسيت (كربونات الكالسيوم) هو المكون الرئيسي للحجر المستخدم في البناء (شكل ٦).

كذلك تبين من خلال التحليل لعينة من المونة بحيود الأشعة السينية أن المونة المستخدمة بين أحجار البناء تتكون من مسحوق الحجر الجيري والجبس والأنهيدريت

شكل (٧): نتيجة تحليل XRD لعينة مونة من

بيت الرفاعي.

شكل (٦): نتيجة تحليل XRD لعينة حجر من

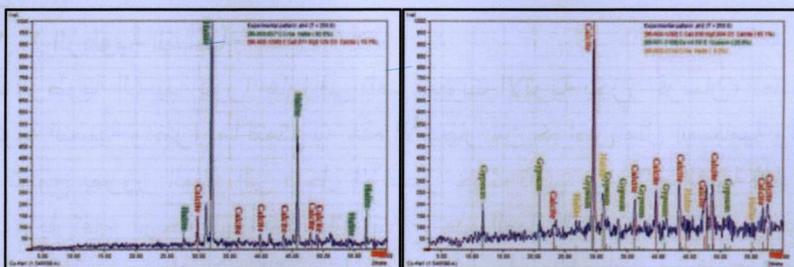
(شكل ٧)، وغالبا ما تتكون المونة من خليط من مادة رابطة غير عضوية أو عضوية والرمل، وغالبا ما تكون المادة الرابطة غير العضوية من الجير أو الجبس، بينما تكون المادة الرابطة العضوية من الغراء الحيواني<sup>(١)</sup>، وهذا يفسر سبب وجود الجبس ومسحوق الحجر الجيري في نتيجة تحليل عينات المونة، بينما هناك سببين لوجود الأنهدريت في نتائج تحليل العينة؛ الأول قد يكون ناتج عن تحول الجبس وفقده الماء بمرور الوقت وذلك نتيجة لدرجة الحرارة المرتفعة، أما السبب الثاني فقد يكون وجود الأنهدريت مكون أساسي في مسحوق الحجر الجيري المستخدم في المونة، حيث إن الحجر الجيري في جزر فرسان تحتها طبقات من الجبس والأنهدريت<sup>(٢)</sup>.  
كذلك تبين من خلال التحليل لعينة من الملاط أنها تتكون من مسحوق الحجر الجيري والجبس (شكل ٨).

كذلك تبين من خلال العينة التي تم تحليلها تواجد ملح كلوريد الصوديوم (الهاليت) (شكل ٩)، وتتنوع مصادر الأملاح في مواد البناء المستخدمة، فقد توجد الأملاح في تركيب الأحجار والمونات وطبقات الملاط كمكون أساسي (شوائب طبيعية)، كما تمثل المياه الأرضية وخاصة مياه الرش والنشع مصدر هام للأملاح، كذلك فإن استخدام مواد ترميم خاطئة في الترميم يعتبر مصدر آخر للأملاح مثل استخدام مونة الأسمنت التي تحتوي على نسبة عالية من الأملاح، كذلك فإن مياه البحار من المصادر الهامة للأملاح وخاصة كلوريد الصوديوم، كما تمثل الغازات الحمضية التي تهاجم المباني الأثرية مثل ثاني أكسيد الكبريت وأكاسيد النتروجين مصدر لتكوين الأملاح، علاوة على ذلك فإن لبعض الكائنات الحية الدقيقة دورا مساعدا في تكوين الأملاح على أسطح المباني الأثرية كما تمثل الأمطار مصدر آخر للأملاح<sup>(٣)</sup>، ويمكن تفسير سبب وجود الهاليت في العينة التي تم تحليلها من بيت الرفاعي على الرغم من بعده عن الساحل، هو أن الحجر المستخدم في البناء من البيئة المحلية ووجود الهاليت قد يكون مكون أساسي في الحجر المستخدم في البناء، أو قد يكون مصدره مياه البحار، والجدول التالي يوضح نتائج تحليل العينات.

شكل (٩): نتيجة تحليل XRD لعينة ملح من

بيت الرفاعي.

شكل (٨): نتيجة تحليل XRD لعينة ملاط من
