## تلف الصور الجدارية . دراسة حالة الصور الجدارية بكنيسة القديس أبو فانا بدير أبو فانا بصحراء هور بالمنيا - مصر

د. ريهام عدلى سالم أبو العلا\*

### ملخص البحث :

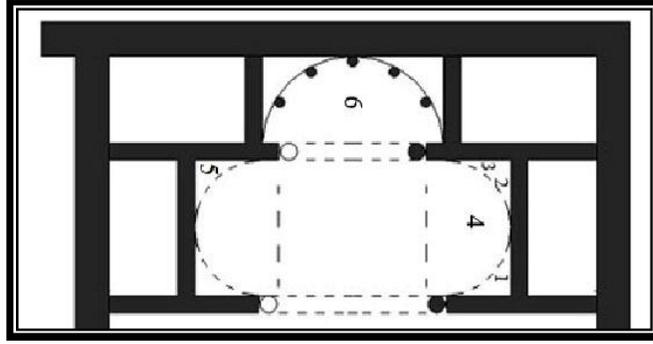
شكل رقم (٢) يوضح أماكن الصور الجدارية بالخورس

- يوجد بالكنيسة العديد من الصور الجدارية الزيتية بحالة سيئة ، وهي على التوالي :
- ١- الخورس : يشتمل على خمس صور جدارية ، ثلاثة منها بالجانب الأيمن للخورس ، الذي يعلوه قبة تحتوى أيضا على صورة جدارية ، وصورة واحدة بالجانب الأيسر منه . شكل رقم (٢)
  - ٢- الهيكل : يشتمل على صورة جدارية واحدة بنصف القبة الضخمة التي تعلوه .

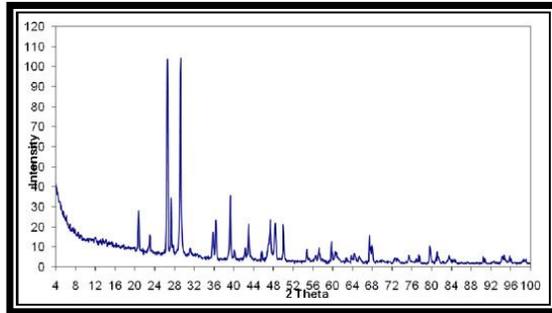
شكل (٩) يوضح نمط حيود الأشعة السينية للبطانة الداخلية

ظهر من التحليل باستخدام XRD لعينات طبقة البطانة الداخلية للصور الثلاث أنها اتفقت في تركيبها حيث تكونت هذه الطبقات أساسا من الكوارتز (SiO<sub>2</sub>) (No. 83-539)، ويليها الكالسيت (CaCO<sub>3</sub>) (No. 81-2027) . شكل (٩) .

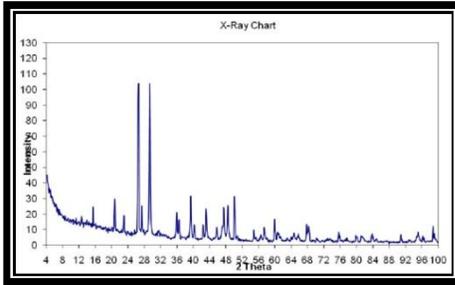
شكل (١١)  
يوضح نمط حيود الأشعة السينية  
للبطانة الخارجية بالصورة رقم (٢)

وتتكون هذه الطبقة ( ذات الحبيبات الدقيقة ) طبقا لتحليل حيود الأشعة السينية أساسا من الكالسيت (81-2027)  $(CaCO_3)$  ، والجبس Gypsum (33-311)  $(CaSO_4 \cdot 2H_2O)$  ، مع نسبة قليلة من معدن الكوارتز -83)  $(SiO_2)$  (539) بالصورة الجدارية الأولى شكل رقم (١٠) ، أما الصورة الثانية فتتكون من الكالسيت (83-578)  $(CaCO_3)$  ، ومعدن الكوارتز (83-593)  $(SiO_2)$  ، مع نسبة قليلة جدا من الجبس (33-311)  $(CaSO_4 \cdot 2H_2O)$  ، شكل رقم (١١). بينما تتكون البطانة الخارجية للصور الجدارية الثالثة من الكالسيت ونسبة قليلة جدا من الكوارتز . شكل رقم (١٢) ، جدول رقم (١)

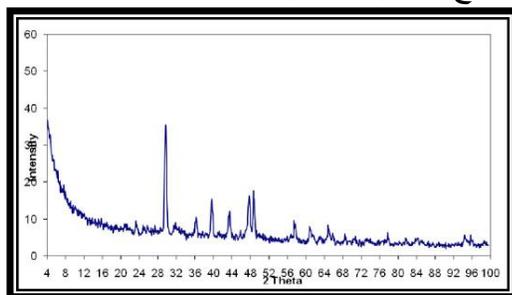
شكل (١٣) يوضح نمط حيود الأشعة السينية للون الأحمر

تتكون العينة أساسا من معدن الكالسيت ( $\text{CaCO}_3$ ) ، ونسبة ضئيلة من الهاليت Halite ( $\text{NaCl}$ ) (No. 75-306) ، شكل رقم (١٣) . وتم تحليل هذا اللون أكثر من مرة بنفس التقنية إلا أنه لم يتضح أى تركيب للون .

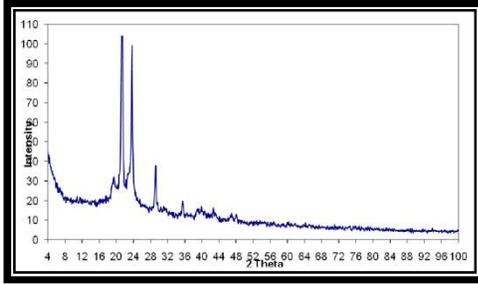
شكل (١٥)

تتكون هذه العينة أساسا من كبريتات النحاس والأمونيوم المائية (Ammonium copper sulphate hydrate (No. 72-1658) حيث أن كبريتات النحاس المائية هي مادة ملونة تعطي اللون الأزرق وبإضافة الأمونيوم لها أكسبتها اللون الأخضر . شكل رقم (١٥) وعند البحث عن هذا التركيب للون الأخضر وجد أنه من الألوان المحضرة حديثا ، لذا فقد تم تحليل هذا اللون بأكثر من تقنية للتأكد من تركيبه .

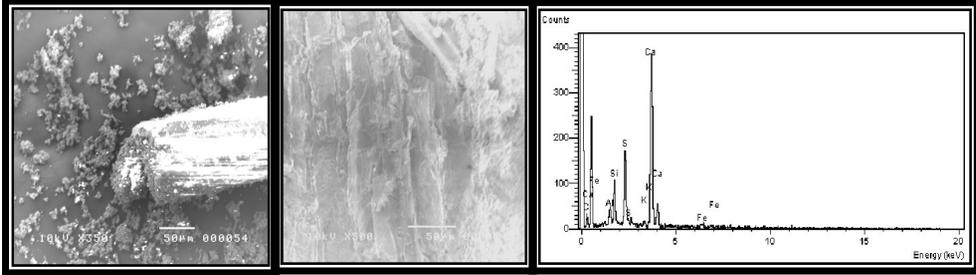
يتضح من خلال فحص العينة وجود التبن ك مادة رابطة داخله ضمن تركيب طبقة الشيد ، صورة رقم ( ١٩ ، ٢٠ ) وتتكون العينة من Si, Ca وعناصر ثانوية متمثلة في C, K, Al, Fe . شكل رقم (١٦)

صورة (١٩) صورة (٢٠)  
يوضحان احتواء طبقة الشيد الداخلية  
على التبن المقرط ضمن مكوناتها

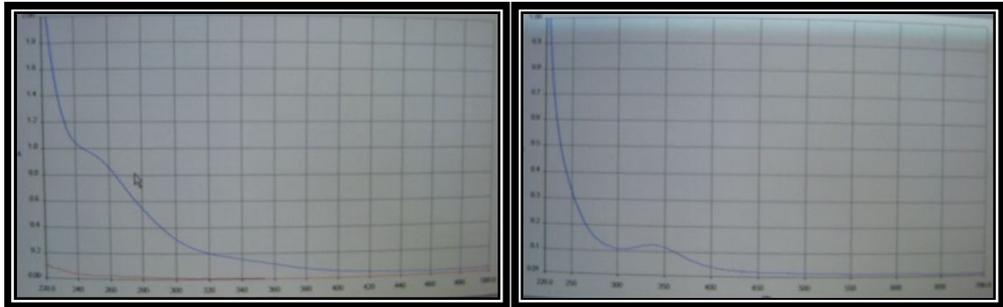
استخدم جهاز الأشعة فوق البنفسجية Ultra violet rays analysis لمعرفة تركيب كلا من اللونين الأحمر والأخضر ، واللذان لم يتعرف عليهما أنواع التحليل سابقة الذكر . وقد تبين أن اللون البني المحمر مادة محضرة من لب الخشب وأساسه حمض التانيك حيث أعطى منحنى حول الطول الموجي للون ٥٥٠ نانوميتر. شكل (٢٢) أما عينة اللون الأخضر فبالاستخلاص الكيميائي في وجود حمض الهيدروكلوريك وجد أن اللون اختفى ، وتكونت كريسستالات بيضاء اللون من كلوريد النحاس على السطح وتكاثفت مواد راتنجية على جدار الإناء وظهرت أبخرة لها رائحة تشبه رائحة الخل مما يدل على أن اللون هو الفرجريس Verdigris ، وتم قياس طيف الأشعة فوق البنفسجية للمواد المتكاثفة وجد أنها مواد راتنجية زيتية لها منحنى طول ٤٥٠ نانوميتر . شكل رقم (٢٣)

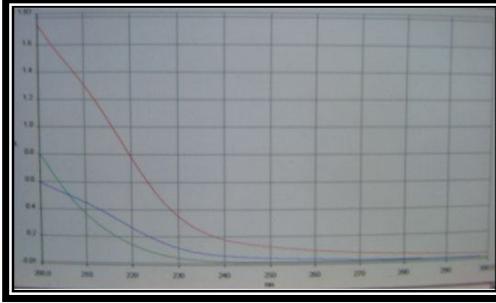
شكل (٢٥) يوضح منحنى طيف الأشعة فوق البنفسجية للغراء الحيواني

كما استخدم الجهاز في التعرف على الوسيط اللوني المستخدم ووجد أنه زيت بذر الكتان Linseed oil شكل (٢٤) ، وكذلك وجد الغراء الحيواني Animal glue كطبقة تحضير فوق أرضية التصوير أسفل الألوان شكل (٢٥)

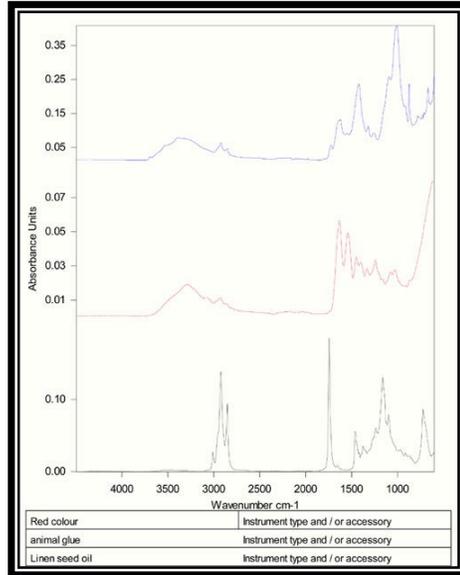
شكل (٢٦) يوضح نتائج التحليل بالأشعة تحت الحمراء لكل من زيت بذر الكتان والغراء الحيواني واللون البني المحمر

استخدم جهاز التحليل بالأشعة تحت الحمراء Infrared rays analysis للتأكد من كل من الوسيط اللوني ، واللون البني المحمر المستخدم في تلوين الصورة الجدارية ، وبقراءة مناطق امتصاص الأشعة تم التعرف على الوسيط اللوني وهو زيت بذر الكتان ، كما أثبت التحليل وجود الغراء الحيواني كطبقة تحضير أسفل اللون . أما اللون البني المحمر فهو مادة طبيعية أساسها حمض التانيك . شكل (٢٦)
