دراسة علمية لعلاج وصيانة

مدرسة الأمير أزبك اليوسفى بالقاهرة

Scientific study of treatment and Conservation

Prince Azbek Al-yusfi Madrasa in Cairo

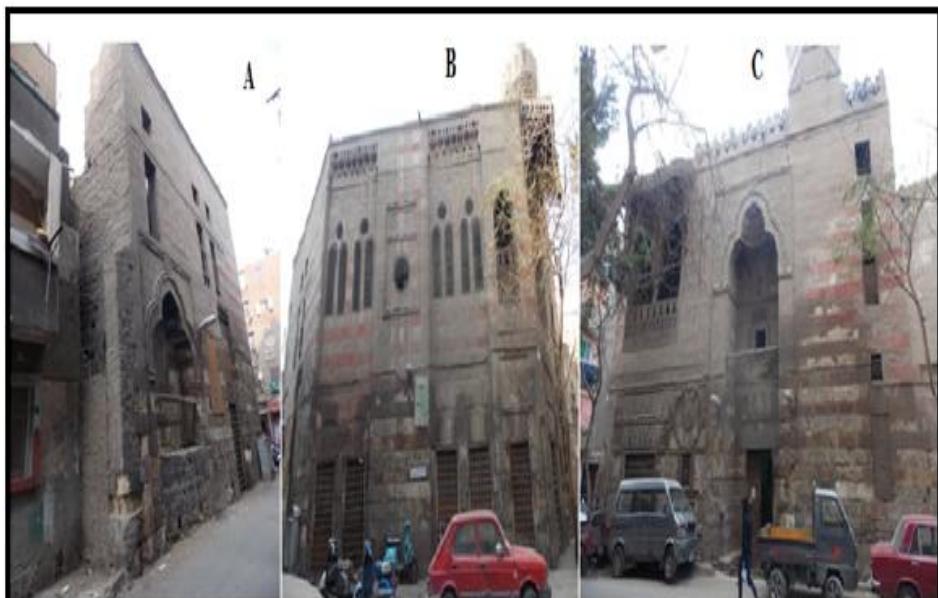
أقيمت المدرس على مساحة غير منتظمة متعددة الأضلاع حتى تتوافق وخط تخطيط الشارع الذى تطل عليه الواجهه الرئيسية للمسجد وهو شارع أزبك ، وللمدرسة ثلاث واجهات إحداها بحرية والثانوية شرقية والثالثة قبلية - صورة رقم (١) ، وتقع

صورة رقم (١) توضح الوجهات الثلاثة الحالية للمدرسة A - الواجهة الجنوبية - B الواجهة الشرقية - C الوجهة البحرية (تصوير الباحث)

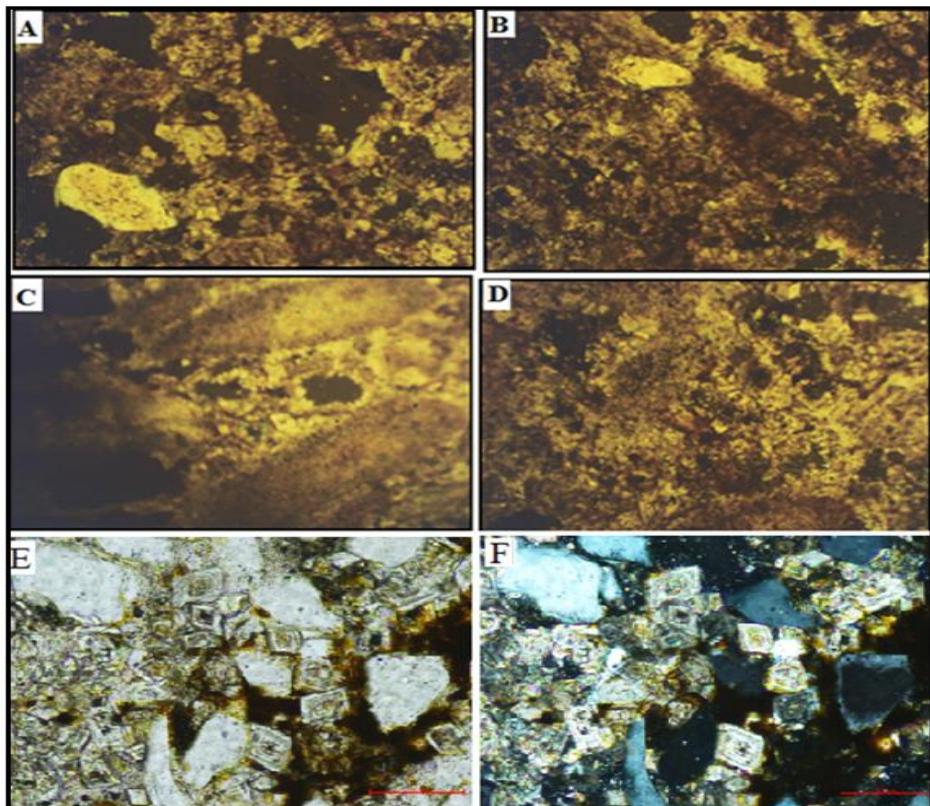
الصور رقم (٨) توضح صور بالميكروسkop المستقطب لعينات حجر جيري وحجر Dolomitic (A) عينة حجر يظهر بها حبيبات معدن الكالسيت وتجمعات من اكسيد الحديد- (B) عينة حجر يظهر بها حبيبات معدن الكالسيت وتجمعات من اكسيد الحديد ومعادن الطفله - (C) عينة يظهر بها حبيبات معدن الكالسيت وتجمعات من اكسيد الحديد ومعادن الطفله وحفريات النيمولييت - (D) عينة يظهر بها حبيبات معدن الكالسيت واجزاء من حفريات بالإضافة الى معادن الطفله وبعض حبيبات الكوارتز - (E,F) يظهر فيها بلورات معدن dolomite معينة الأوجه .

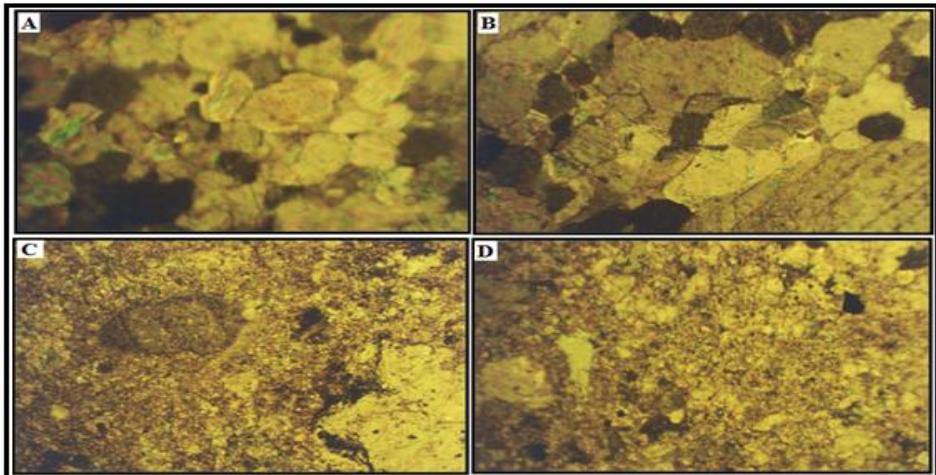
(صورة رقم ٩ - A,B,C,D) توضح صور بالميكروسkop المستقطب لعينات رخامية (A) ويتبين منها النسيج الموزاييكي المميز للرخام - (B) ويظهر فيه النسيج المتداخل لبلورات الكالسيت - (C), (D) يظهر فيها ضعف وتفكك حبيبات الكالسيت ، وجود نطاقات من أكسيد الحديد والمعادن الطينية مع وجود فجوات نتيجة ذوبان الأملاح التي كانت تشغّل هذه الأماكن ، وهذا يؤكد أن هذه الزخارف من (الرخام الاحمر) ليس رخام طبيعى

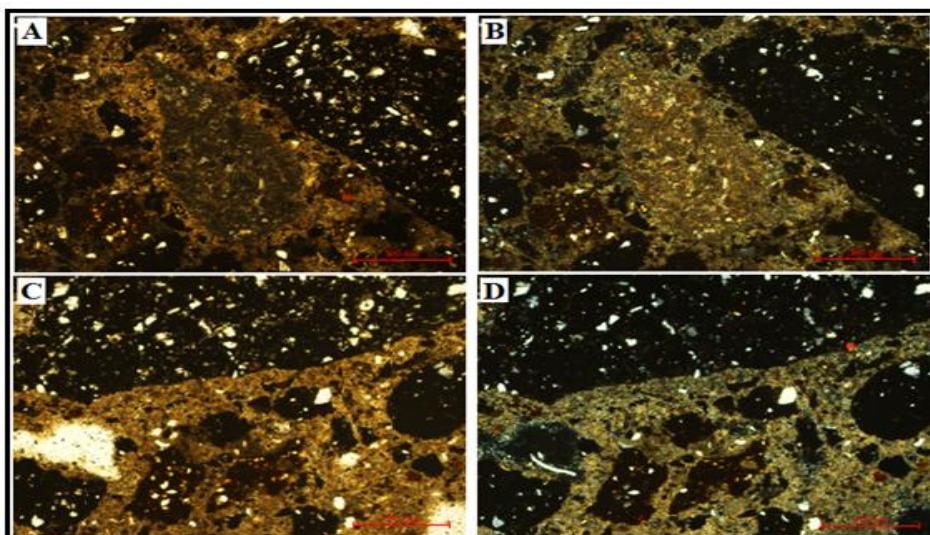
(صورة رقم ١٠ - A,B,C,D) توضح صور بالميكروسkop المستقطب لعينات من المونة المستخدمة في بناء المدرسة ، توضح وجود الجير كخلفية للمونة مع انتشار حبيبات الرمال المختلفة الاحجام في وسط الجير مع تنوع في اللون من الابيض الى الرمادي

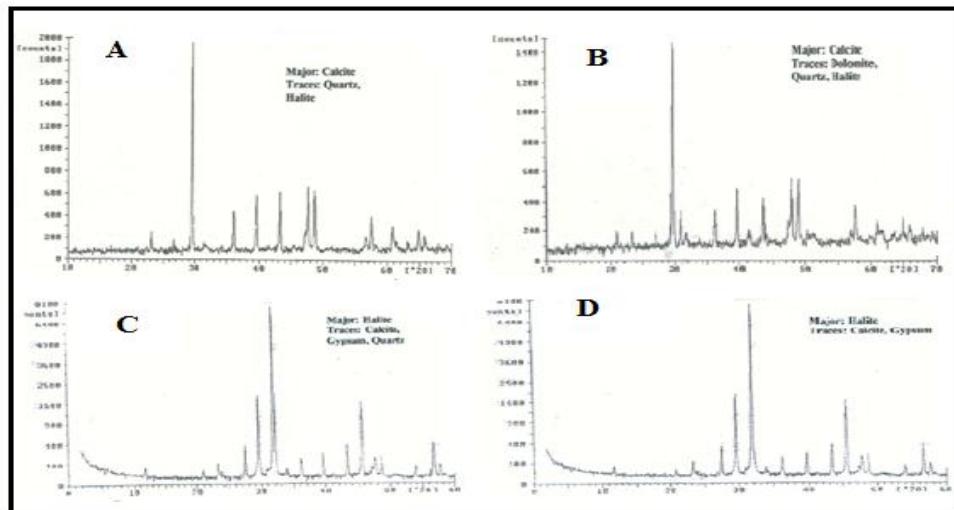
تم إجراء تحليل أربع عينات من الحجر أخذت من مدرسة أزبك اليوسفى من مناطق مختلفة بواسطة حيود الأشعة السينية X-ray diffraction حيث أتضح أن الحجر المستخدم فى البناء يتكون أساساً من معن الكالسيت (CaCO_3) بالإضافة إلى وجود معن الكوارتز ومعن الدولوميت ، مما يوضح أن الأحجار المستخدمة في نحت الزخارف من نوع الحجر الجيري الدولوميتى (Dolomitic Limestone) كما توضح وجود نسبة من معن الهايليت كملح مسبياً تلف وتدهر أحجار البناء ، كما يوضحها الأشكال رقم (٥ - A,B,C,D) والجدول رقم (١) يوضح نمط حيود الأشعة السينية لعينات حجر جيري أخذت من مدرسة أزبك اليوسفى .

شكل رقم (٥ - A,B,C,D) يوضح نمط حيود الأشعة السينية لعينات حجر جيري من مدرسة أزبك اليوسفى (A) تتكون من معن الكالسيت ، الكوارتز ، الهايليت. (B) تتكون من معن الكالسيت ، الدولوميت ، الكوارتز ، الهايليت. (C) تتكون من الهايليت ، الكالسيت ، الكوارتز. (D) تتكون من الهايليت ، الكالسيت ، والجبس .

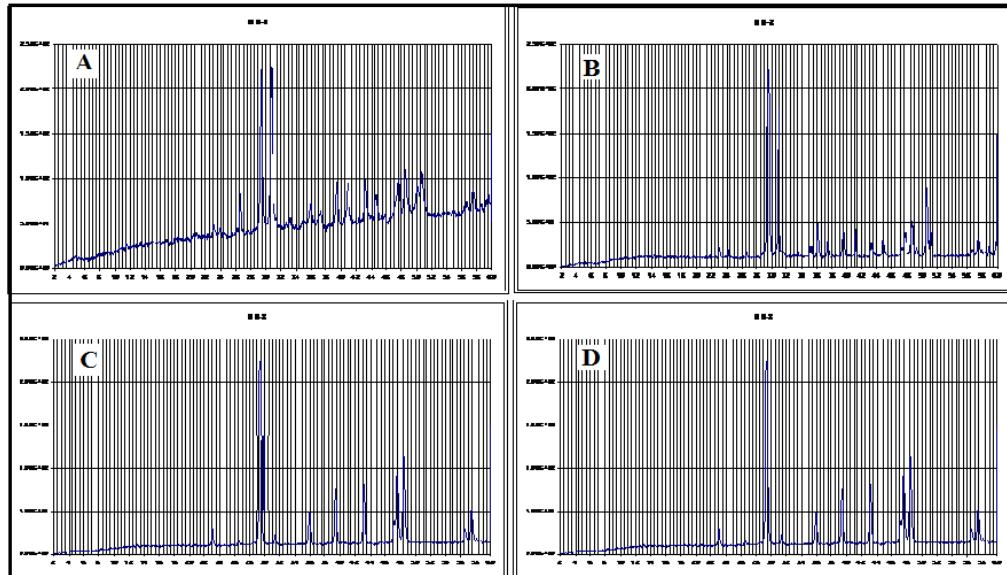
تم إجراء تحليل بواسطة حيود الأشعة السينية لعينات من الزخارف الرخامية من السبيل والمدرسة للتعرف على مكوناتها ، وذلك من الرخام ذو الألوان المختلفة الأسود والأبيض والأحمر كما يوضحها الشكل رقم (٦ - A,B,C,D) بالترتيب واتضح من التحليل أن الزخارف الرخامية ذات اللون الأحمر تتكون أساساً من معن

الكالسيت ونسبة ضئيلة من معادن الدولوميت والهيماتيت وهو الذي يعطى الرخام الألوان المختلفة ، كما اتضح من التحليل أن الرخام يتكون أساساً من معدن الكالسيت بالإضافة إلى وجود شوائب من معدن الدولوميت والكورترز وأكاسيد الحديد والكاوليبيت .

الشكل رقم (٦ - A,B,C,D) يوضح نمط حيود الأشعة السينية لعينات رخام من مدرسة وسيبل ازيك اليوسفي أتضح منها أن الرخام يتكون أساساً من معدن الكالسيت بالإضافة إلى بعض الشوائب من الدولوميت وأكاسيد الحديد والكاوليبيت والتي تسبب ألوان الرخام .

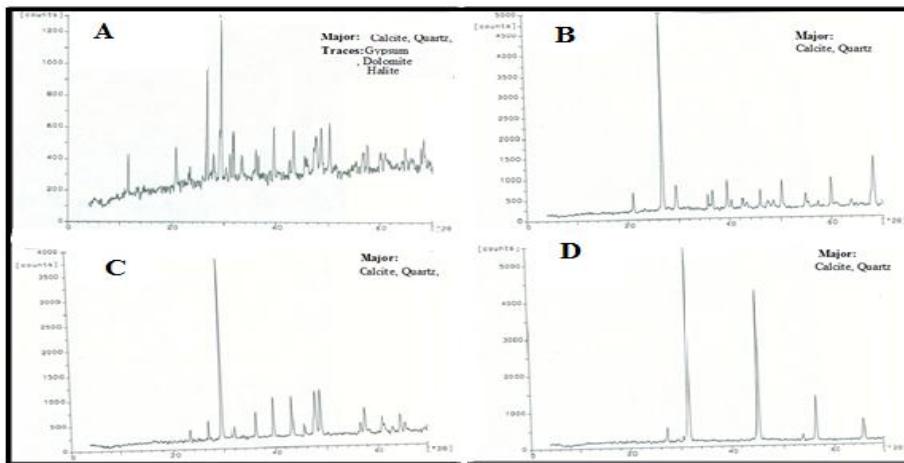
شكل رقم (٧ -٧) نمط حيود الأشعة السينية لعينات من المونة المستخدمة في بناء المدرسة

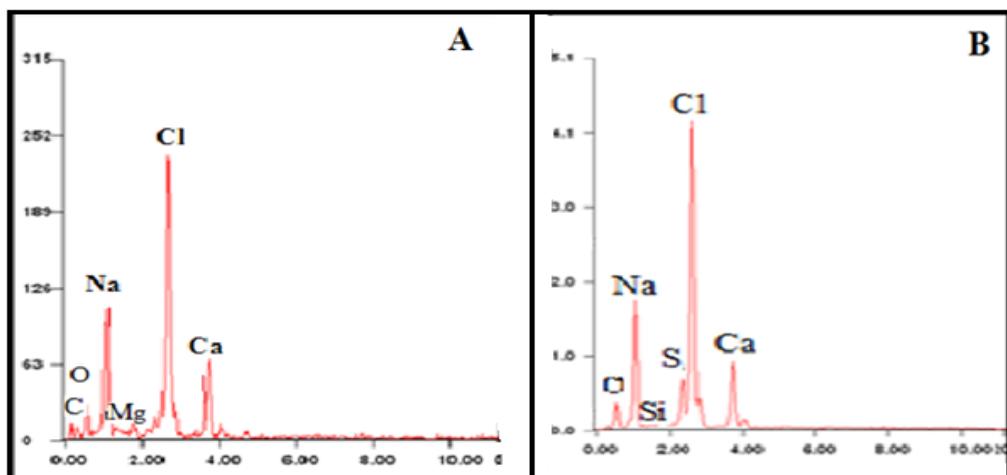
شكل رقم (٩) A يوضح تحلييل عينة حجر جيرى باستخدام EDX يتضح منها وجود معدن الكالسيت والدولوميت وملح الهاлиت ، B يوضح تحلييل عينة مونة باستخدام EDX يتضح منها وجود معدن الكالسيت وملح الهاлиت والكوارتز.

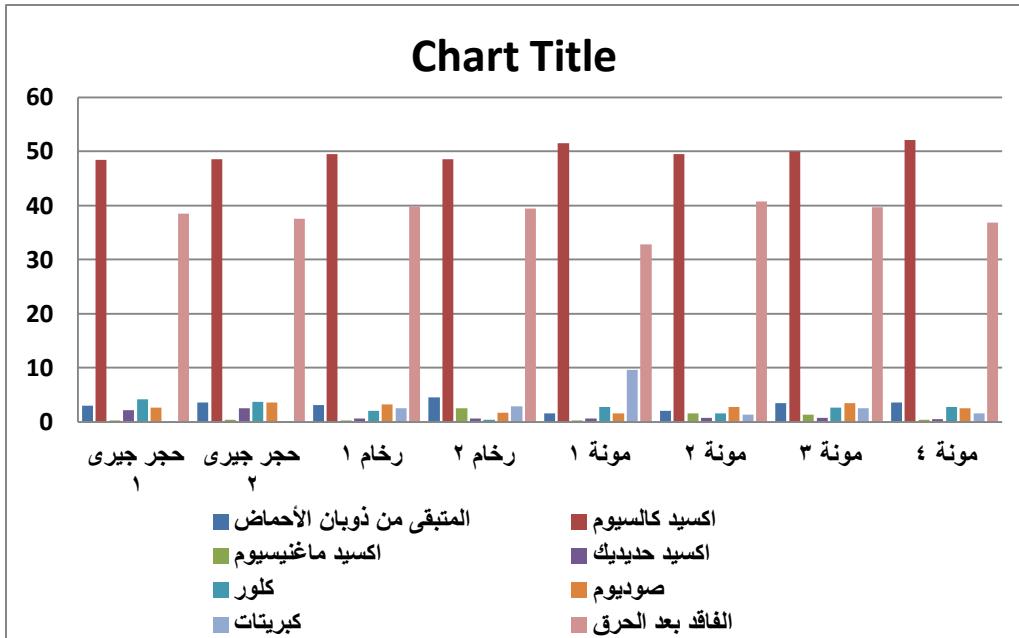
شكل رقم (١٠) يوضح نتيجة تحليل كيميائي (بالوزن) لعينات من مدرسة ازبك اليوسفي .
(عمل الباحث)
