رؤية معاصرة لإعادة ترميم وصياغة الفتحات الزجاجية المعشقة بالأخشاب وتوظيفها بمسجد السيدة "سكينة" رضي الله عنها.

Contemporary Vision for restoring and forming the dovetailed glass opens with wood, and to use them in "Sayeda Sakina Mosque"

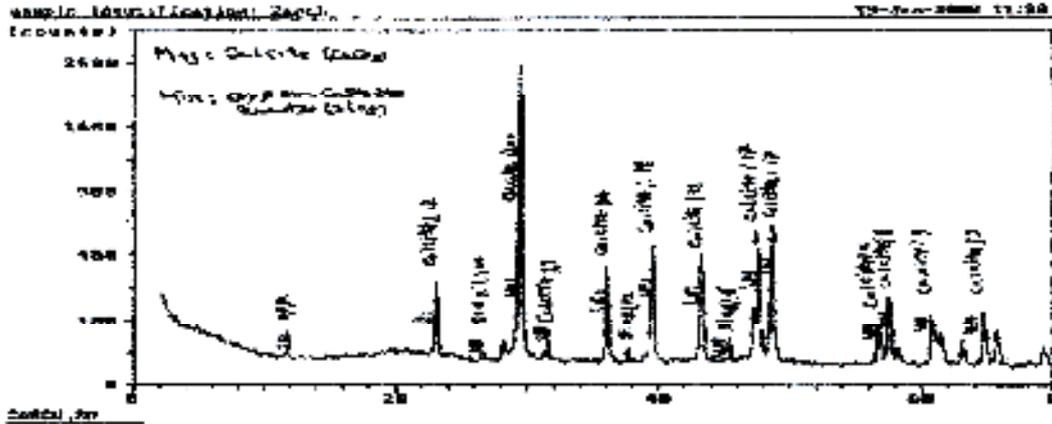
الشكل رقم (١٣-أ)

وقد استخدمت هذه الطريقة في تحليل عينات من السمنت لأحد الفتحات بالقبة وقد أعطى وصفا دقيقا لتركيب مكونات المادة في صورة مركبات ونسب تقريبية وقد قمنا بإجراء هذه التحليلات والفحوص بمعامل الهيئة العامة للمساحة البيولوجية والشكل رقم

شكل رقم (١٣ - ب) جدول يوضح نمط حيود الأشعة السينية XRD لعينة من السمنت

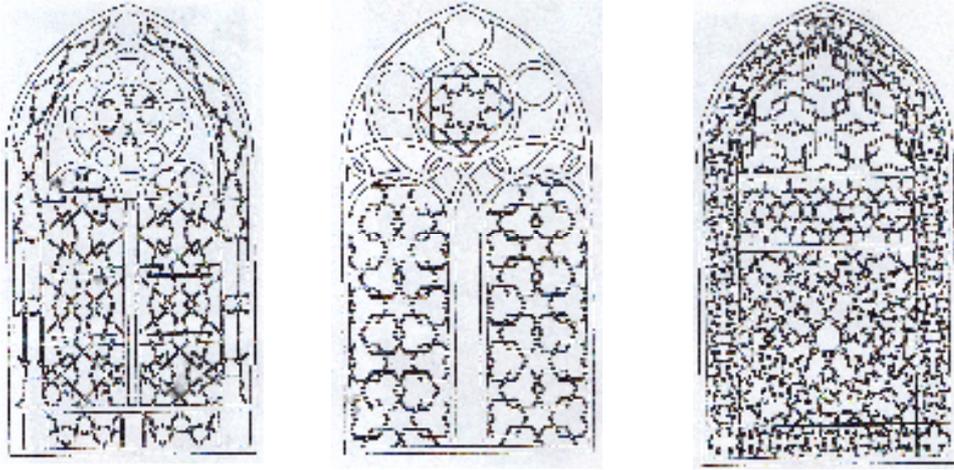
شكل (١٨- أ) رسم تنفيذي للفتحات المطلوب ترميمها

بعد إجراء عمليات الفك والترميم للأخشاب .تم البحث في المراجع العلمية والفنية عن الطرز الفنية التي استخدمت في هذه الفترة الزمنية لمعرفة نوعيات الألوان التي استخدمت في التصميم. وتم استرجاع العديد من هذه التصميمات ورسم الفتحات من الواقعن طريق طبع الخشب على الورق وعمل ورشة وتحديد قطع الزجاج عليه. وترميم الناقص منها. بأبعاد حقيقة استعدادا لعمل الزجاج الملون وتقطيعه طبقا للمواصفات الفنية التي توصل اليها البحث. والشكل رقم (١٨-أ، ب) يوضح بعض من الرسومات الحقيقية والإضافات اللونية بالتوسعة.

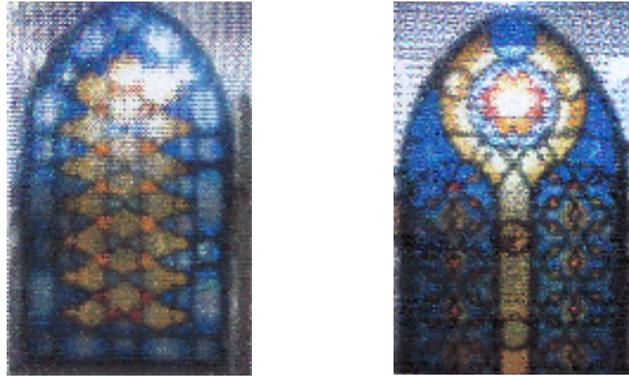
شكل رقم (٢٠) أثناء عملية التجميع والتعشيق

شكل رقم (٢٠ - ب) أثناء عملية التجميع والتعشيق بالأحشاب

شكل رقم (٢٠ - ب) بعد عملية التجميع والتعشيق بالأحشاب

إجراء عمليات الترميم طبقا للمواصفات المحددة بكل قطعة فنية وعلاج المتهالك منها تنظيف الزجاج بالطرق الميكانيكية اليدوية لإزالة الطبقات الشحمية والسناج والملونات عن طريق الأيدي الخبيرة والماهرة ومعالجة التقشير في طبقة اللون للزجاج الفلاش وعمل تركيبية لخلطات الزجاج الملون سواء النتيك أو الفلاش ودرجاته اللونية من خلال الأسلوب التكنولوجي لصهر وصناعة الزجاج الملون اليدوي وتقطع هذه النوعيات طبقا لوضعها في التصميم المعد. والشكل رقم (١٩) توضح بعضا من نتائج الزجاج الملون المصنع خصيصا للمسجد أثناء التقطيع. والشكل رقم (٢٠) - أ ، ب) يوضح بعضا من هذه الفتحات.

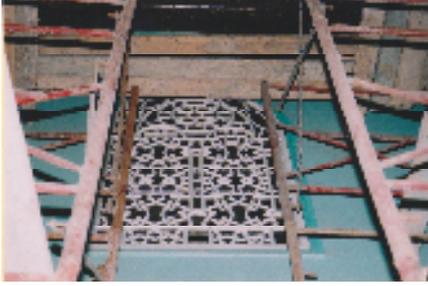
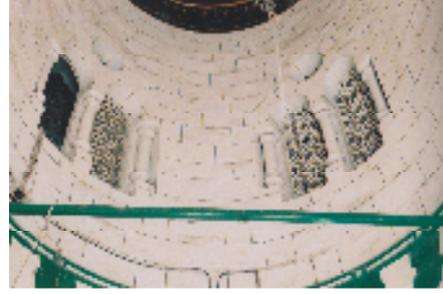
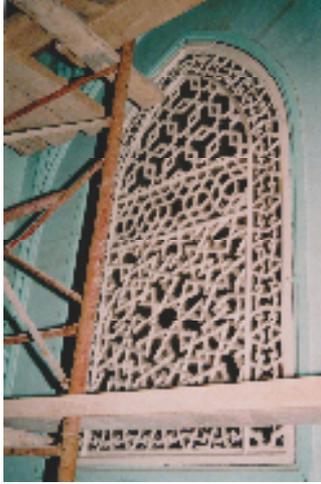
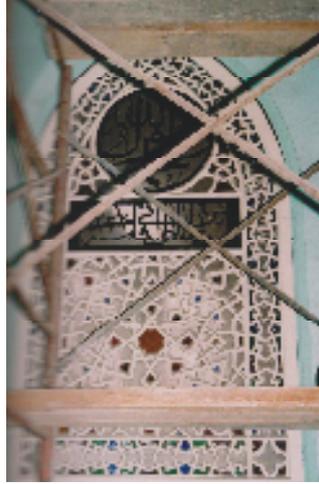
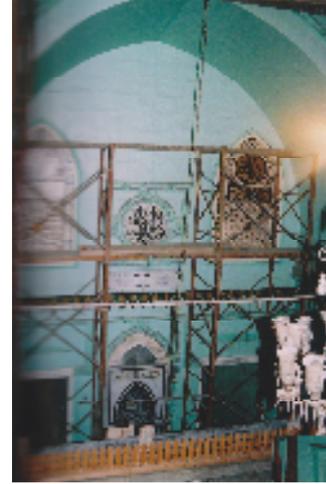
شكل رقم (٢٢)

أما الأشكال من (٢٥:٢١) فيوضح بعضا من الفتحات بعد تركيبها بأماكنها بالمسجد.
