أثر الإضافات والتغيرات الحديثة على المباني التاريخية في مدينة الخليل-فلسطين

د. وائل سعيد شاهين*

م. روان عزمي الشيوخي**

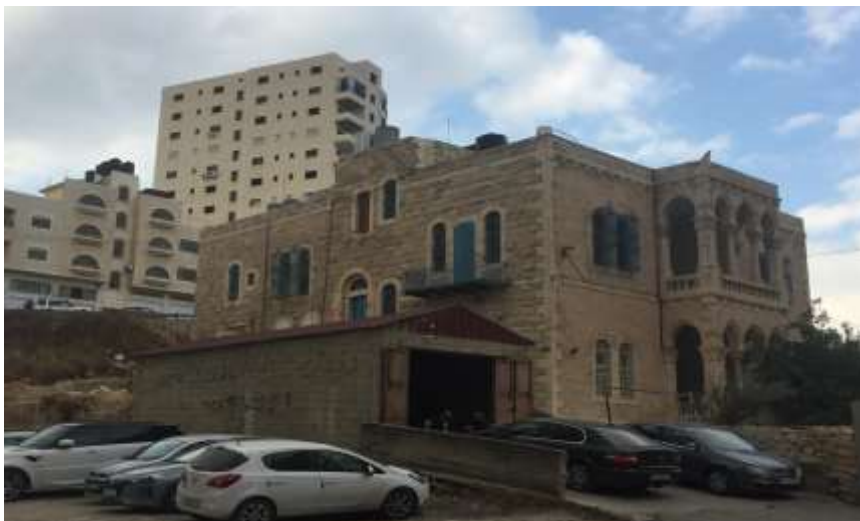
دوار ابن رشد/مبنى سكني قديم والاضافات الحديثة عليه ومن حوله

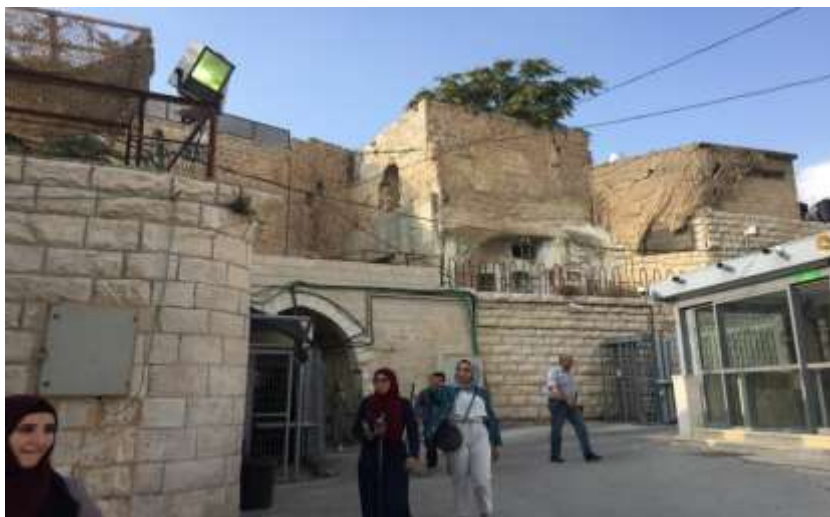
بوابات الفصل العنصري والحواجز العسكرية التي وضعها الاحتلال الصهيوني بالبلدة القديمة بالخليل
ادت الى تدمير المباني التاريخية وتشويهها امام الحرم الابراهيمي الشريف

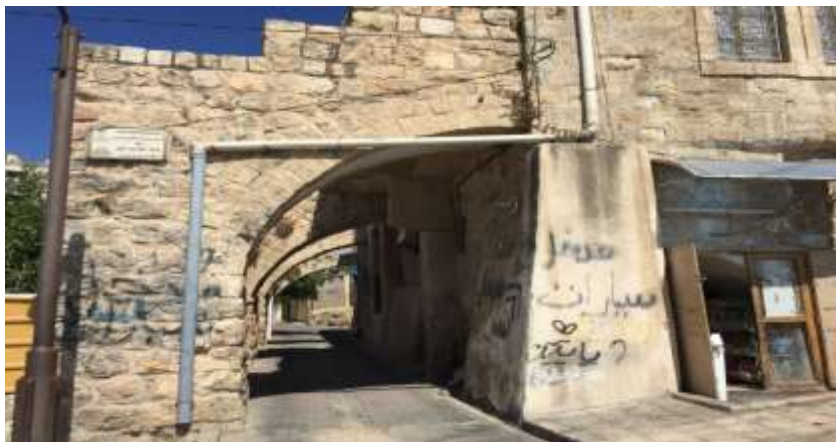
الكتابة على الجدران وانايب الصرف الصحي ادت الى حدوث تشوهات على المباني الاثرية في البلدة القديمة

٢- معالجة التشوه الناتج عن التمديدات الخارجية: وذلك عن طريق اعادة تمديدها لتصبح مخفية سواء الخارجية منها لتصبح تحت الارض ضمن خنادق في الطرق والشوارع بدلاً من كونها معلقة في الهواء والداخلية من تلك التمديدات بجعلها مخفية داخل جدران المبنى، وفي حال تعذر ذلك ف بالامكان تجميعها في منطقة غير مكشوفة بشكل مباشر لتكون ضمن منور خاص بها وبحيث يكون مظهره الخارجي مشابه للحجر الطبيعي .

٣- معالجة التشوه الناتج عن الكتابات والدهان على الواجهات: وذلك عن طريق تحديد المواد المستخدمة في تلك الكتابات والدهان الموجود على الجدران ومحاولة ازالتها بداية بفرشاة ناعمة ثم بالمياه ثم ازالة المتبقي منه عن طريق تنفيذ كمادات لتلك الواجهات تحتوي تلك الكمادات على مواد ماصة للدهان، مع ضرورة تجربة هذه المواد على جزء صغير من تلك الجدران قبل تنفيذها على الواجهات بشكل كامل. ٤- معالجة التشوه الناتج عن خزانات المياه والصحون اللاقطة: وذلك عن طريق استعمال خزانات المياه التي يمكن تثبيتها على الاسطح بحيث تكون ممتدة افقياً بدلاً من الوضع العمودي لها بالاضافة الى امكانية عمل تصويئة بارتفاع تقريبي ١,٢٥م مما سيساهم في تخفيف اثرها البصري، اما بخصوص الصحون اللاقطة فيمكن تخفيف تأثيرها البصري من خلال اختيار مواقع لها على الاسطح بحيث تكون غير مكشوفة مباشرة من المحيط العام واختيارها بحيث يكون باحجام صغيرة واعتماد مبدأ التشارك لعدة وحدات سكنية بذات الصحن اللاقط، كما واقترح الاستغناء عنها كونه حالياً يمكن استعمال شبكة الانترنت بدلاً عنها.

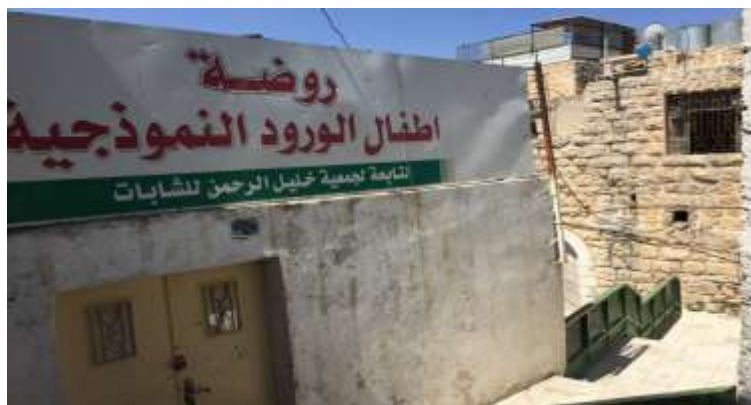
لافتات دعائية وارشادية بشكل لا يتوافق مع المباني التاريخية ولا يتناسب مع هذه المناطق الأثرية

٥- معالجة التشوه الناتج عن اللافتة الدعائية: ان الهدف الاساسي من اللافتات الدعائية هي التعريف بالمحل وبالتالي فتلك اللافتات يجب أن تكون الكتابة عليها بلون وحجم خط متناسب مع حجم اللافتة ومقروء بوضوح وبالكلمات الضرورية فقط للتعريف بالمحل (مثل اسم المحل ورقم الهاتف)، ويفضل ان يكون الخط مقارب لخط اليد لكون ذلك يجعله متماشياً أكثر مع الطابع العام للمباني التاريخية، وبحيث لا تحجب اللافتة فتحات

الابواب او الشبايبك او اي اجزاء منها، وان لا يزيد ارتفاعها عن ٥/١ ارتفاع واجهة المحل بما فيها ارتفاع اللافته، وفي حال كان المحل التجاري يشغل أكثر من وحدة (أكثر من باب تجاري) فيجب أن يكون لكل منها واجهة منفصلة مرتبطة بصريا بتصميم مشترك للافات

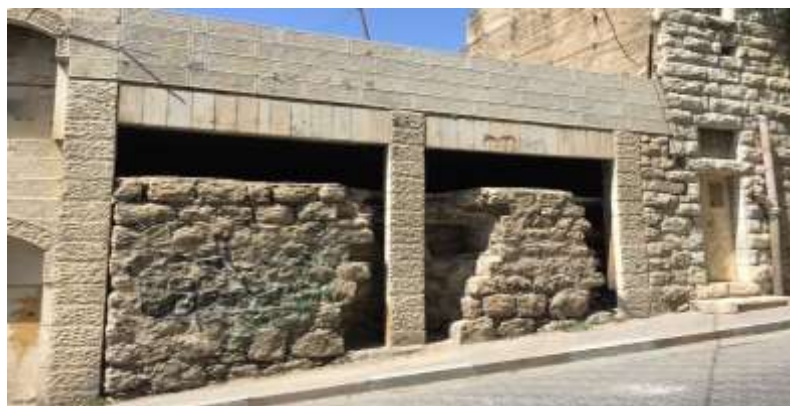
استغلال السكان للمساحات بسبب تضيق الاحتلال عليهم ومصادرة منازلهم والبناء فوق المباني التاريخية واخفائها في البلدة القديمة/الخليل
