# **التعديلات الداخلية للوحدات السكنية وأثرها على الواجهات**

**د. مها محمد فريد عبد الخالق**

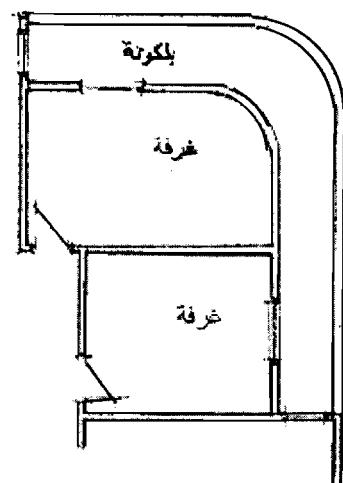
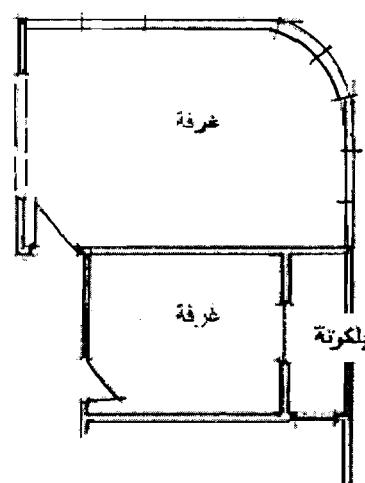
قبل التعديل (ب)

بعد التعديل (أ)

العدد	موقع التعديل
٢٦	إضافة البلكونة أو جزء منها إلى حيز النوم شكل (٢)
١٤	إضافة البلكونة أو جزء منها إلى حيز الاستقبال شكل (٣) أ، ب
١٤	إضافة البلكونة أو جزء منها إلى حيز المعيشة شكل (٣) ج
١٢	إضافة البلكونة أو جزء منها إلى حيز المطبخ شكل (٤)
٣	إضافة البلكونة أو جزء منها إلى حيز الطعام
٢	إضافة البلكونة أو جزء منها إلى حيز الحمام
١	استقطاع مساحة من حيز الاستقبال لاستحداث بلكونة
١	استقطاع مساحة من حيز المعيشة لاستحداث البلكونة
٩٢	إجمالي

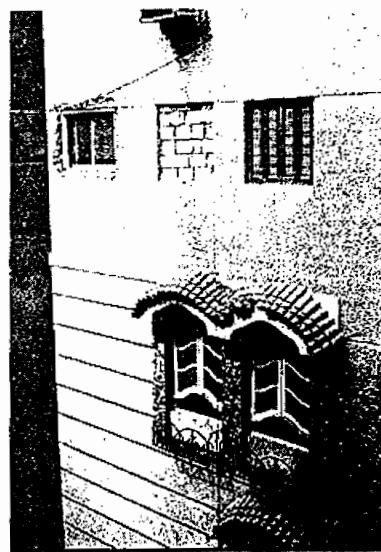
(شكل ٦)

جزء التأثير قبل وبعد إلغاء النافذة  
وتعديل موقعها

%	العدد	السبب
٣٤,٣٢	٥٨	١- الرغبة في زيادة مساحة حيز وظيفي قائم
١٢,٤٣	٢١	٢- الرغبة في استحداث حيز وظيفي جديد
١١,٢٤	١٩	٣- الرغبة في زيادة مساحة المطبخ
٨,٢٨	١٤	٤- الرغبة في تقسيم حيز وظيفي إلى قسمين أو أكثر
٨,٢٨	١٤	٥- الرغبة في إلغاء نافذة للحصول على حائط للتأثيث أو لتحقيق الخصوصية (شكل ٥، شكل ٦).
٧,٩٦	١٣	٦- الرغبة في تغيير طراز حيز وظيفي
٧,١٠	١٢	٧- الرغبة في استحداث نافذة لاستقبال أشعة الشمس أو الهواء النقي (شكل ٧، ب).
٢,٩٦	٥	٨- الرغبة في إضافة حمام ثانٍ
٢,٩٦	٥	٩- أسباب أخرى *
٢,٣٨	٤	١٠- الرغبة في تسهيل الاتصال بين الفراغات
١,١٨	٢	١١- الرغبة المجردة في التغيير
١,١٨	٢	١٢- الرغبة في زيادة مساحة الحمام
١٠٠	٦٩	اجمالي

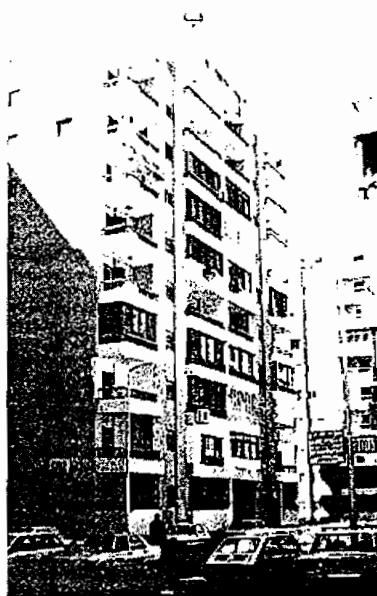
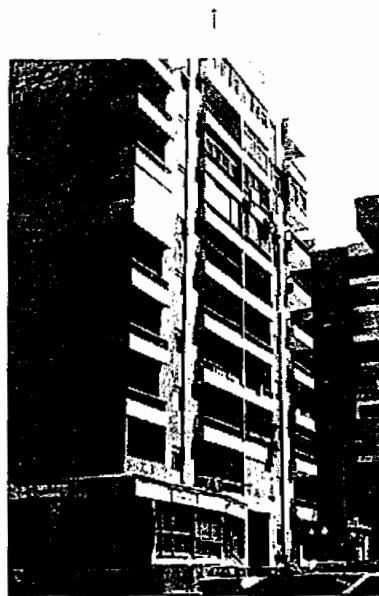
(شكل ٧) أ - أثر الرغبة في استحداث نافذة لاستقبال الهواء على الواجهة

ب - أثر الرغبة في استحداث نافذة لاستقبال أشعة الشمس على الواجهة

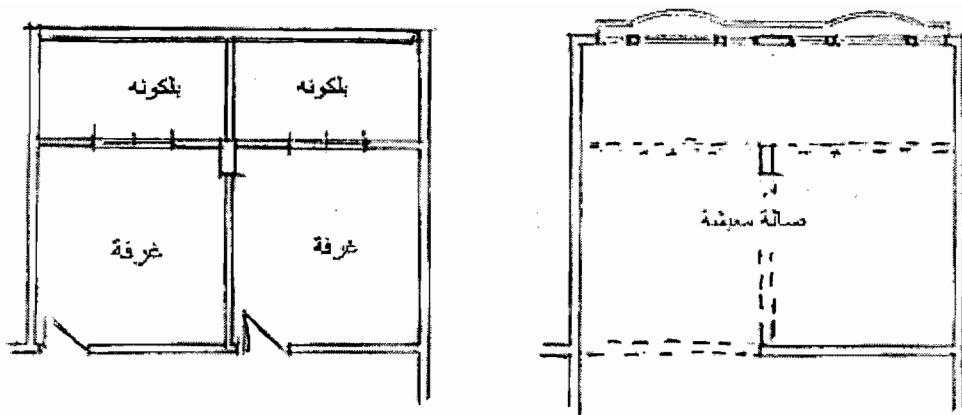
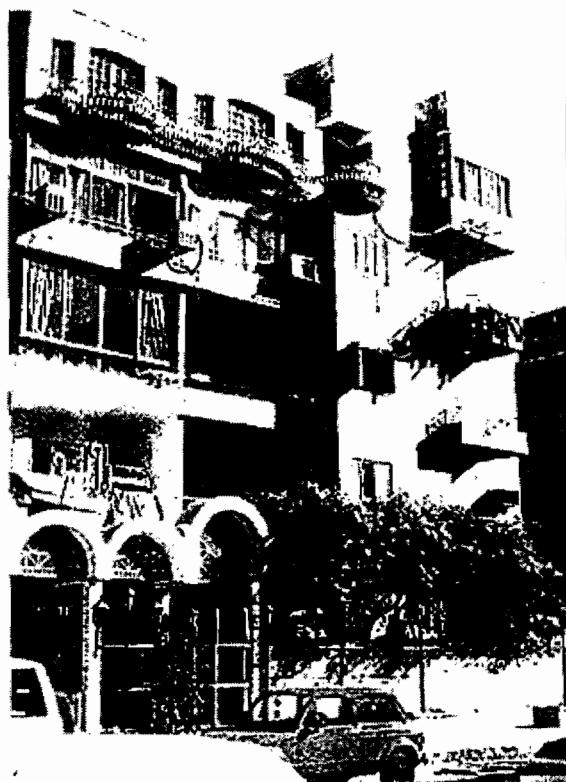
شكل (٨) أثر دمج منطقتين وظيفيتين متجاورتين بإزالة الحاجز الفاصل بينهما على الواجهة

يتضح من الجدول السابق أن الرغبة في زيادة مساحة حيز وظيفي قائم تحتل المرتبة الأولى في أسباب التعديلات الداخلية - ومن خلال دراسة المساقط الأفقية وتحليلها وجد أن ٥٨ حالة من حالات الدراسة قد قامت بضم balconies لهذا الهدف بنسبة تبلغ حوالي ٣٤ % ، وذلك إما عن طريق إضافة مساحة balconies إلى الغرفة، أو عن طريق دمج منطقتين وظيفيتين متلاجورتين بإزالة الحائط الفاصل بينهما كما في (شكل ٨) .

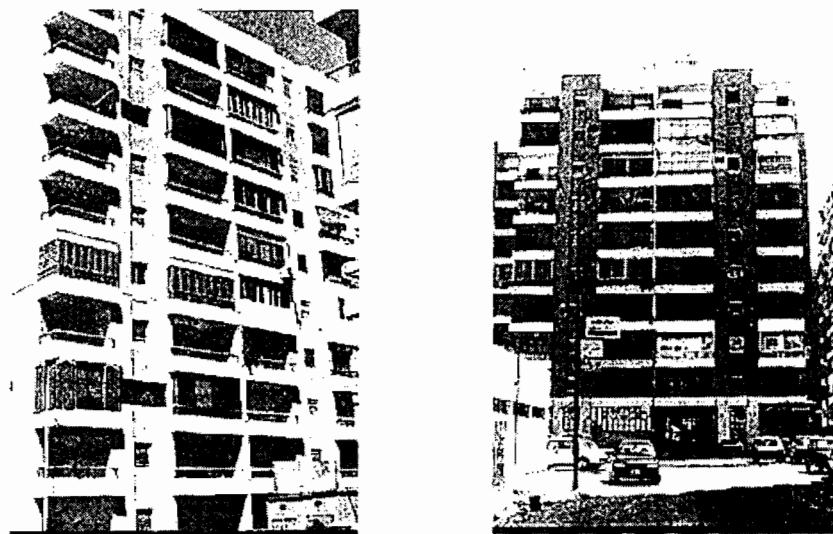
(شكل ٩ أ ، ب) الآثار الناتجة عن هضم البلكونات إلى الحيز الداخلي بمختلف أنواعه على الواجهات

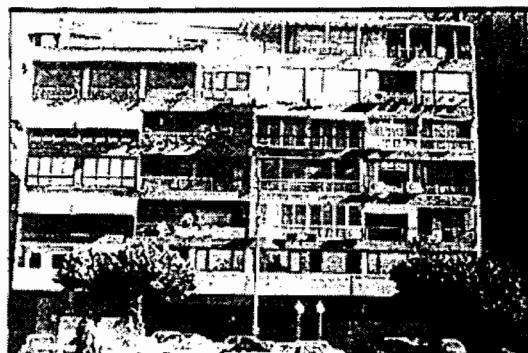
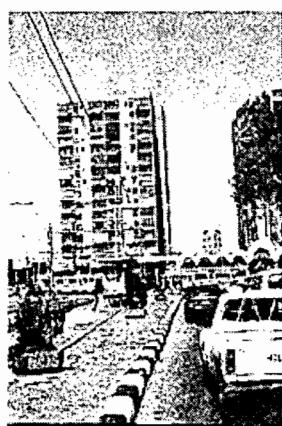
شكل (١٠) أ - نموذج لوحدة سكنية تم فيها ضم ٨٧٪ من balconies إلى الحيز الداخلي  
ب - نموذج لوحدة سكنية تم فيها ضم ٥٠٪ من balconies إلى الحيز الداخلي

ومن ثم نجد انه من الصعب إجراء تعديلات داخلية للمبنى دون إحداث آثار سلبية على الواجهات وخاصة أن من خلال البحث اتضح أن هناك بعض العناصر المعمارية مثل البلكونات تحفز شاغل الوحدة السكنية على إجراء تعديل يضر بالشكل الخارجي للواجهة حيث أتنا نجد أن بعض الوحدات السكنية قد تم تعديل وإلغاء أكثر من ٧٨٪ من البلكونات وضمنها لمساحة الداخلية واستخدام نافذة زجاجية بدلاً (شكل ٩) أ ، ب. وتنزيل إعداد السكان الذين يقدمون بهذا التعديل تزايداً سريعاً خاصة في الأبنية التي تطل على شوارع رئيسية تعاني من الازدحام والتكدس المروري ( شكل ١٠ أ ، ب ) . لذا يقترح إعادة النظر من جهة المصمم المعماري في احتواء الوحدة السكنية على بلكونة أو أكثر ما لم يكن موقع المبنى مطلباً على حقيقة أو ما شبه ذلك حتى يتحقق الغرض من استخدام البلكونة دون الأضرار بالشكل الخارجي للمبنى، إلى جانب دراسة اتجاهات الهواء وأشعة الشمس دراسة دقيقة تتيح للمصمم أن يحقق العدالة في أغلب الوحدات السكنية للاستمتاع بالهواء والشمس والخصوصية دون أن يتبع الفرصة لشاغل الوحدة السكنية للقيام بهذا العمل بنفسه وبشكل عشوائي يؤدي إلى الأضرار بالمبنى، كما يجب على المصمم أن يضع في الاعتبار الاحتمالات المختلفة لطرق التأثير بالشكل الذي لا يتعارض مع الفتحات (الأبواب و النوافذ ) حتى لا يلجأ شاغل الوحدة السكنية إلى إلغاء أو استحداث بعض النوافذ للحصول على حائط للتأثيث .
