عمارة الإسكان المستدام (دراسة حالة: الأبراج السكنية في طرابلس ، ليبيا)

تمت دراسة 34 وحدة سكنية بمشروع عمر المختار من مجموع 96 وحدة سكنية توزعت على ثلاث أبراج بارتفاع 8 طوابق أحتوي كل طابق على 4 شقق سكنية وهي تشكل نسبة 35% من حجم الوحدات السكنية بالمشروع .
الحالة الدراسية : مشروع عمر المختار السكني (أبراج سكنية) بشعبية طرابلس

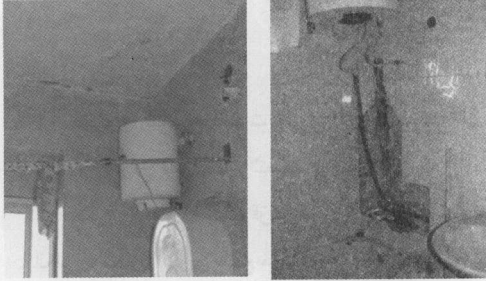
شكل 11: العمل الصيانة في الوحدات السكنية

وقد مثلت الشرفة الملحقة بالمطبخ فراغ التخزين الأساسي و الخارجي ، والمنشر الرئيسي غير أن عدم ملائمة مساحتها وشكلها وموقعها أدى الي لجوء أغلب السكان للاستغناء عن دوة المياه وتحويلها الي مخزن لغياب هذا العنصر في التصميم الداخلي للوحدة السكنية ، ولتوفير مجال لتأثيث فراغ المدخل وبذلك أعتمد على الحمام الرئيسي للاستعمال من قبل الضيوف مما أضر بشكل بالغ بخصوصية الفراغات الداخلية .

- ▶ إنشاء مكتب لاعتماد الصيانة المطلوب إجراؤها على الوحدات السكنية بما يضمن الحفاظ عليها .
- 9. مراعاة الناحية الوظيفية للوحدة السكنية عند التصميم ، والتي تحقق متطلبات واحتياجات الساكن ، والتي يمكن تحديد جزء كبير منها على النحو التالي :
