أ.د. محمد على حسن زينهم<sup>١</sup>

### ملخص

## هدف البحث : تحديد اتجاهين لعملية الترميم وعمليات التوسعة والتجديد:

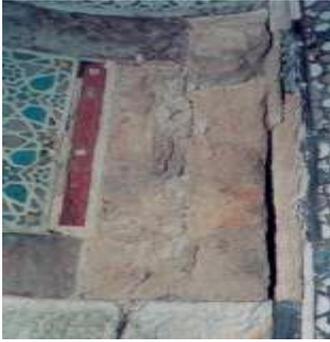
د- فقدان أجزاء كثيرة من الرخام المحفور والرخام الفيرونا بالجزء الأوسط

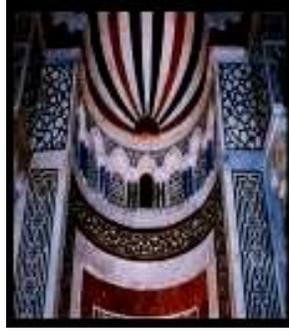
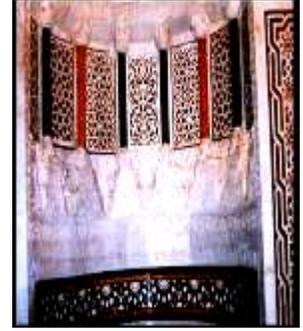
شكل ٢ (أب-ج-د-هـ) أجزاء من المحراب بعد الترميم

أ- الكتل الرخامية المحفورة بعد الترميم ب- الجزء العلوى للمحراب بعد الترميم والتقوية ج- الرخام المعشق بعد الترميم (فسيفساء)

بعد استكمال المحراب من كافة النواقص تم عمل بعض الترميمات وملء الفواصل الناتجة من عمليات التركيب بالأرلدايت الملون بلون الرخام ، ثم إزالته بعد الجفاف بالوسائل اليدوية عن طريق الصنفرة المائية ، ثم بعد ذلك تم عملية التلميع النهائي للمحراب عن طريق الشمع السائل والدعك المستمر بقطعة من القماش الناعم حتى تم تلميع المحراب نهائياً وتنظيفه بقطعة من جلد الغزال الناعم بعد ذلك والشكل رقم ٢ (أب-ج-د-هـ-و) يوضح أجزاء من المحراب بعد الترميم والتقوية.

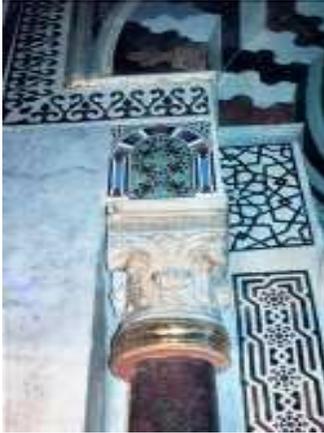
د- الترميم النهائى بجدار المحراب

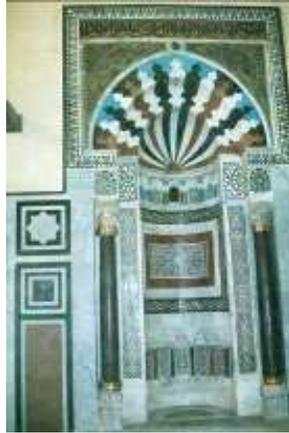
هـ- الترميم النهائى وعمل العمود الناقص والحلي النحاسية

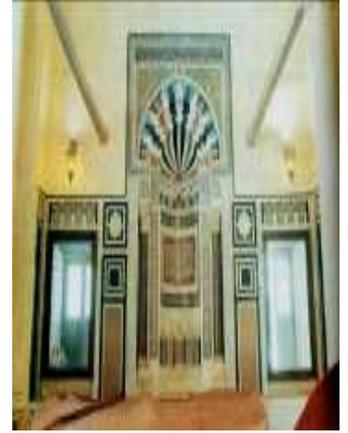
و- تاج العمود والجزء الزخرفى بعد الترميم

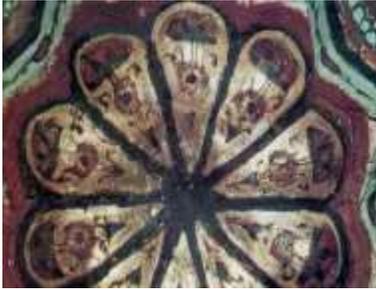
الزخارف العشوائية كما تظهر بالأسقف والبراطيم والمقرنصات

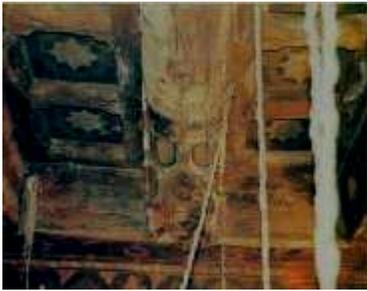
المعجون والحفر بطريقة غير سليمة غير إسلامية فنية

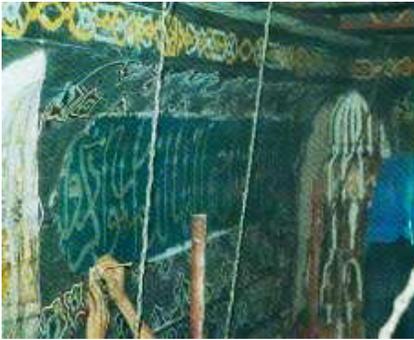
بعض أجزاء من جدار رواق القبلة في المدرسة الجوهريّة أثناء عمل الرتوش للترميم الدقيق

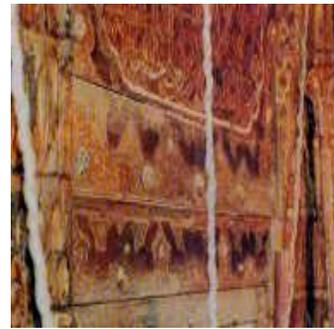
جزء من الإطار الساقط من أسقف المدرسة الجوهريّة

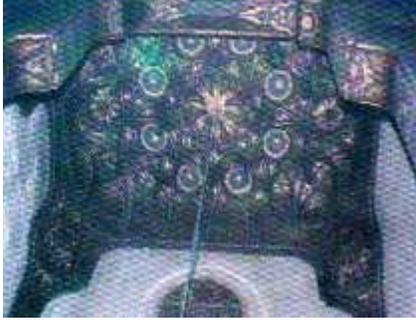
سقف الجزء الأيمن بعد الترميم

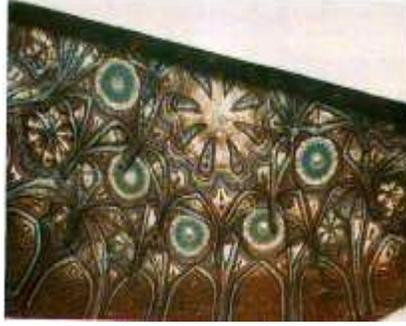
جزء من مقرنصات سقف المدرسة  
الجوهريّة بعد الترميم

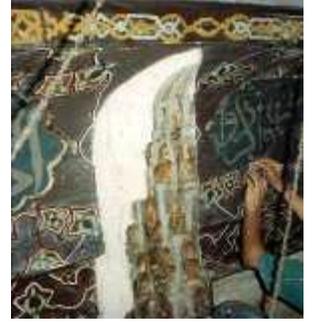
أجزاء من جدران رواق  
القبلة أثناء الترميم

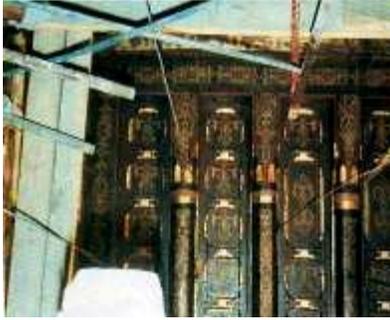
السقف أثناء الترميم

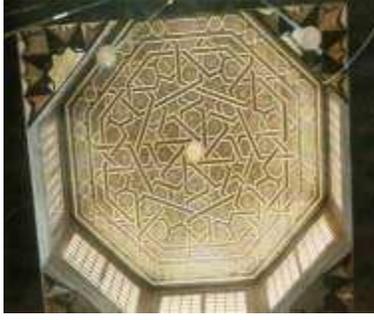
صورة للقبّة بعد الافتتاح ووضع وحدات صورة لقبّة المدرسة الجوهريّة بعد الترميم  
الإضاءة

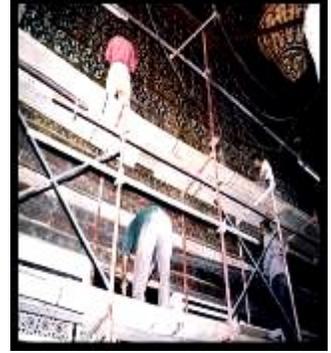
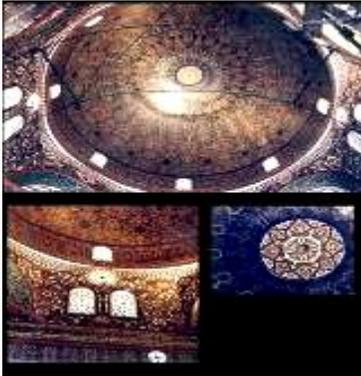
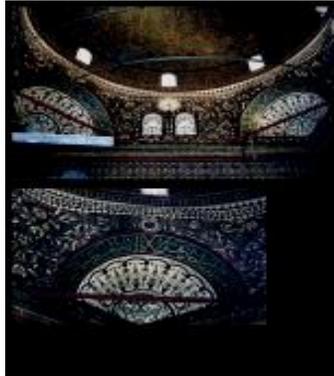
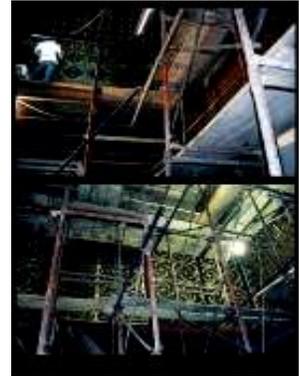
لقطات من القبة والزور والأركان بعد الترميم

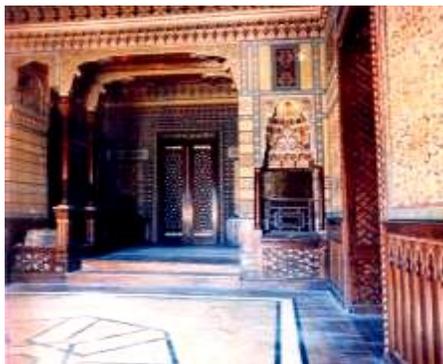
منظر عام للأرضية والباب بالمكتب

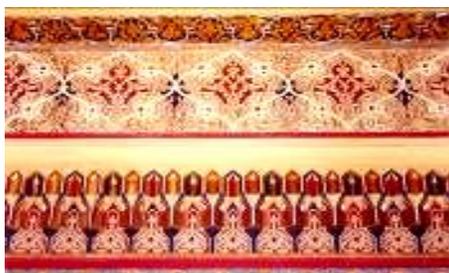
كورنيشه أعلى الباب بعد الترميم

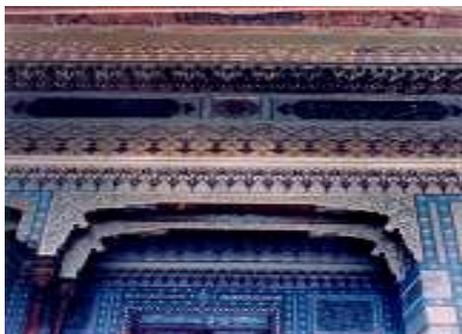
جزء من باب المكتب الداخلي بعد الترميم

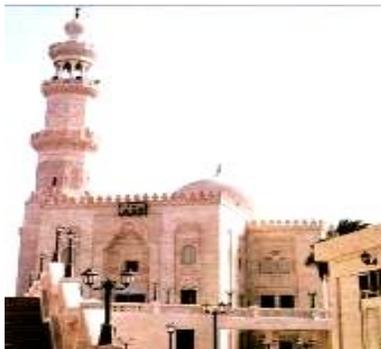
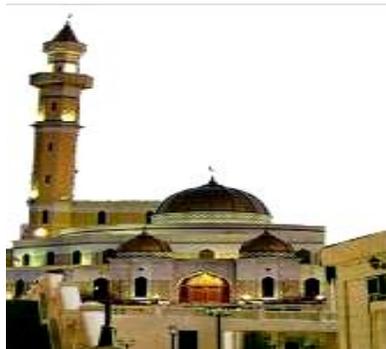
الأشكال (٣٥-٣٤)

والشكل رقم ٣٤ يوضح تصميم المسجد المقترح والذي يتشابه مع مساجد وسط آسيا، أما الشكل رقم ٣٥ فيوضح تصميم المسجد بعد إجراء التعديلات عليه ليناسب مساجد مصر وعمارته، وبالتالي فقد اتبع نفس النظام السابق لمسجد السيدة زينب (رضى الله عنها) في أسلوب الترميم الدقيق لمسجد على زين العابدين القديم وضريحه في الزخرفة والفتحات المعشقة بالجص أما التوسعة فقد تم تنفيذها مما يتفق مع الأصالة والمعاصرة والشكل رقم ٣٦ يوضح بعض الصور لقبة ضريح المسجد القديم بعد الترميم أم الشكل رقم ٣٧ فيوضح شكل قبة صحن التوسعة بالمسجد المضاف، أما الشكل رقم ٣٨ فيوضح بعض أجزاء من أسقف الأروقة بالتوسعة والقبة المثبتة الخشبية المضافة بها، أما الشكل رقم ٣٩ يوضح الأروقة والأسقف بزخرفة أسقفها بما يتناسب مع العصر .

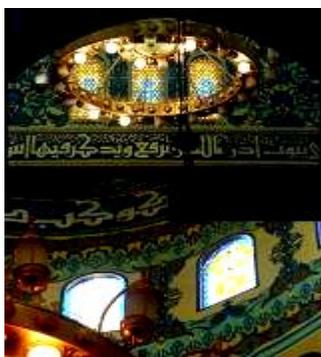
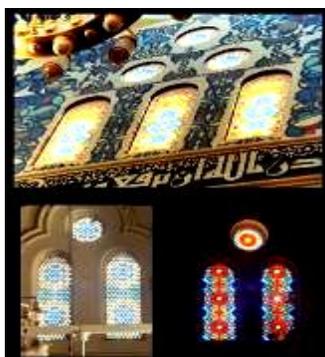
شكل يوضح بعض صور القبة وجدرانه وشبابيك الضريح

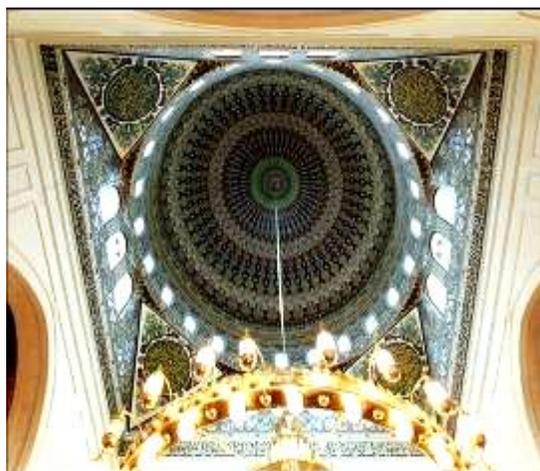
شكل يوضح قبة الصحن المضاف في التوسعة بعد التشطيب

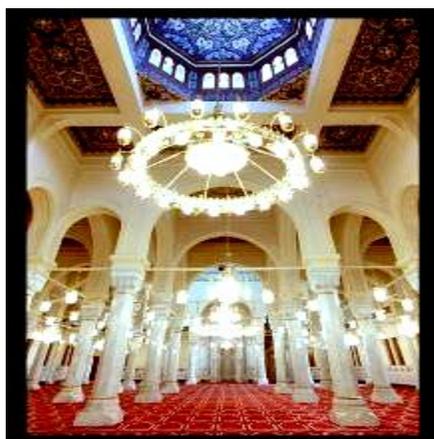
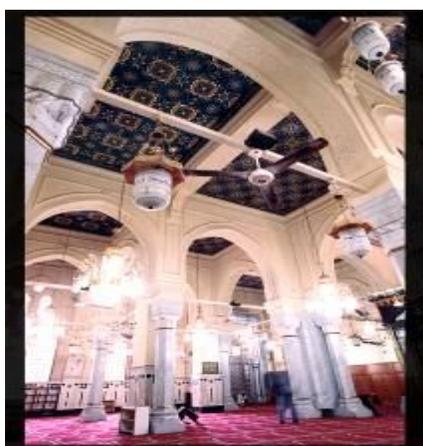
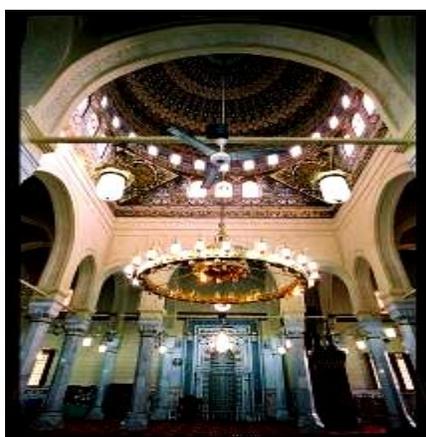
أشكال توضح الرواق بعد الإنتهاء من مرحلة التوسعة
